埼玉県で発生した道路陥没事故を受けた熊本県の対応について

1 緊急点検の経緯

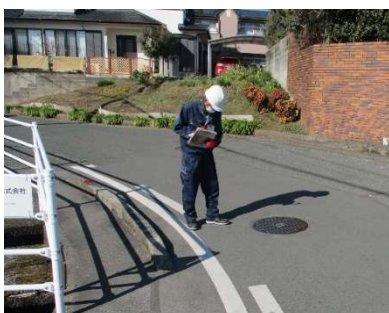
①路上目視点検状況

- ① 路面の目視点検について
 - ・ R7.1.31～2.4 に管路全延長 76km の路面を点検し、異状は見られなかった。
- ② 管口カメラ点検
 - ・ R7.2.10～2.20 に対象管路 9.2km を点検し、異状は見られなかった。

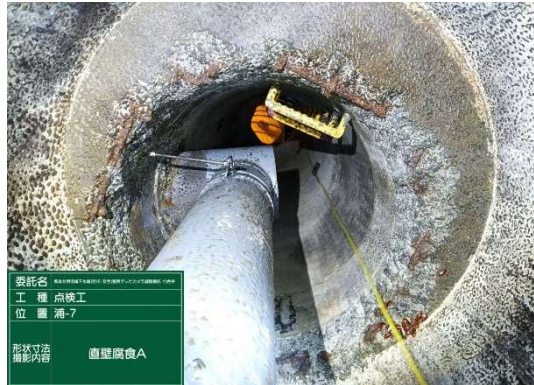
- ・マンホール1箇所、内壁部に腐食による鉄筋の露出が見られた。

下水中の有機物に含まれる硫黄分が、細菌の代謝作用で硫化水素を経て硫酸に変化し、硫酸がコンクリートや鉄を腐食させる。管路中の段差や落差が大きい箇所等で発生しやすい。

- ・管路については、定期点検（参考（2））に移行し、適切な維持管理に努める。
- ・上記マンホールの異状箇所については、補修に向け早急に設計に着手する。
