## 2.2 建設時の設計・施工出来形・維持管理履歴

建設時の設計の配慮不足や施工での不具合、損傷が確認されるまでに損傷の前兆や、橋の状況を確認するために、設計図書、出来形検査結果、支承受け入れ時の支承検査報告書、点検調書その他既往資料を整理する。

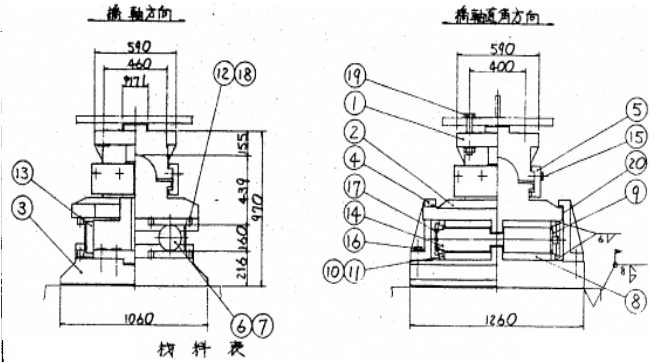
図 2.2-1 支承設計荷重および材質(既往支承計算書および図面抜粋)

損傷の確認された P5 橋脚、P6 橋脚、A2 橋台のうちローラー軸部の破断および支圧板の破断が確認された P6 橋脚に関する既往の支承図面、支承設計計算内容を図 2.2-1 に示す。

支承図、材料表よりローラーおよび支圧板に使用している材料は高強度材料である C-13B であることが確認できた。

支承設計計算書において、ローラーの必要長さを算定しており、1支相当りの全反力(死荷重+活荷重=990.3tf)により決定されている。その他、橋軸直角方向固定とした場合のローラー軸部の照査や支圧板への反力分布などについては、記載がなかったが、「道路橋支承標準設計(ゴム支承・ころがり支承編)、平成5年4月、社団法人日本道路協会」(支承標準設計)の内容を参考に別途確認したところ、設計水平力となる風荷重(147.0tf)に対しては、十分に安全と言える数値となっている(図 2.2-2 参照)。なお、繰り返し荷重に対する設計は行われていない。

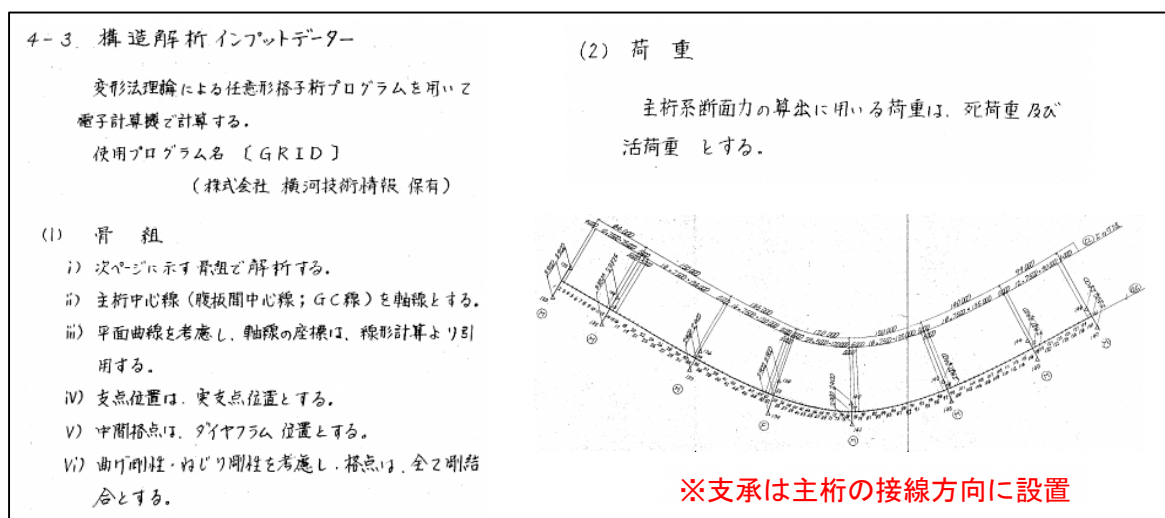
図 2.2-6 上部構造設計概要（設計計算書の抜粋）

対象橋梁は、P3 橋脚 1 点固定の曲線橋である。また、支承の設置方向は主桁の接線方向であり、下部構造位置毎に桁が伸縮できる方向が異なっている。一方で、桁の各部が必ず主桁の接線方向に伸び縮みしようとしたり、移動しようとしたりするかどうかは定かでなく、複雑な挙動をするなかで各支点位置での伸縮または移動が拘束されることも懸念される。そこで、このような対象橋梁の特徴に着目して、上部構造の設計計算書の確認を行った（図 2.2-6 参照）。

上部構造の設計は、平面線形を考慮した構造解析を行っているが、鉛直方向力により発生する反力や断面力を確認しているものであった。曲線や支承の設置方向が影響すると思われる水平力については、上部構造のみならず支承および下部構造に対して発生反力や断面力が照査された内容は確認できなかった。また、主桁の応力度照査では鋼床版における温度差 15℃を考慮した温度差応力度との重ね合わせについて実施されているが、下部構造設計時の不静定力には見込まれていなかった。

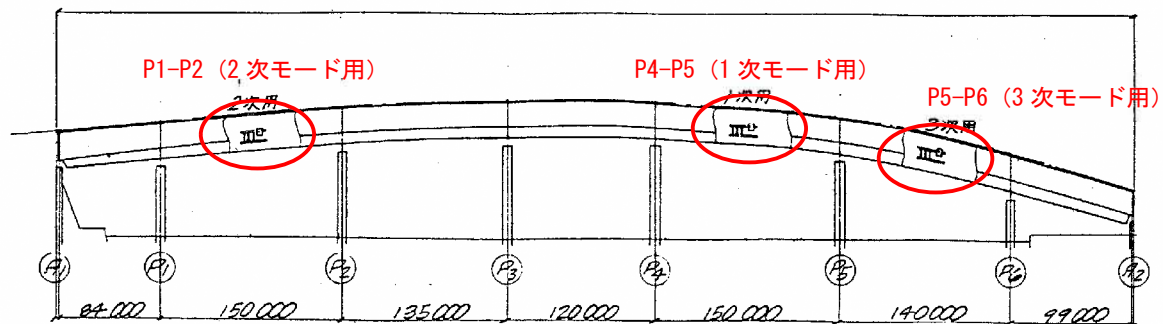
図 2.2-7 制振装置設置箇所

別な特徴として、本橋では制振装置が設置されている。設計時に実施された風洞実験で実橋換算風速 15～20m/s で渦励振が観測されたため、この結果に基づき鉛直曲げ 1 次～3 次の渦励振に対し、建設当初から設置されたものである。設置箇所は図 2.2-7 に示すとおり、P4-P5 径間（支間長 150m）の 1 次モード用、P1-P2 径間（支間長 150m）の 2 次モード用、P5-P6 径間（支間長 140m）の 3 次モード用の 3 か所である。

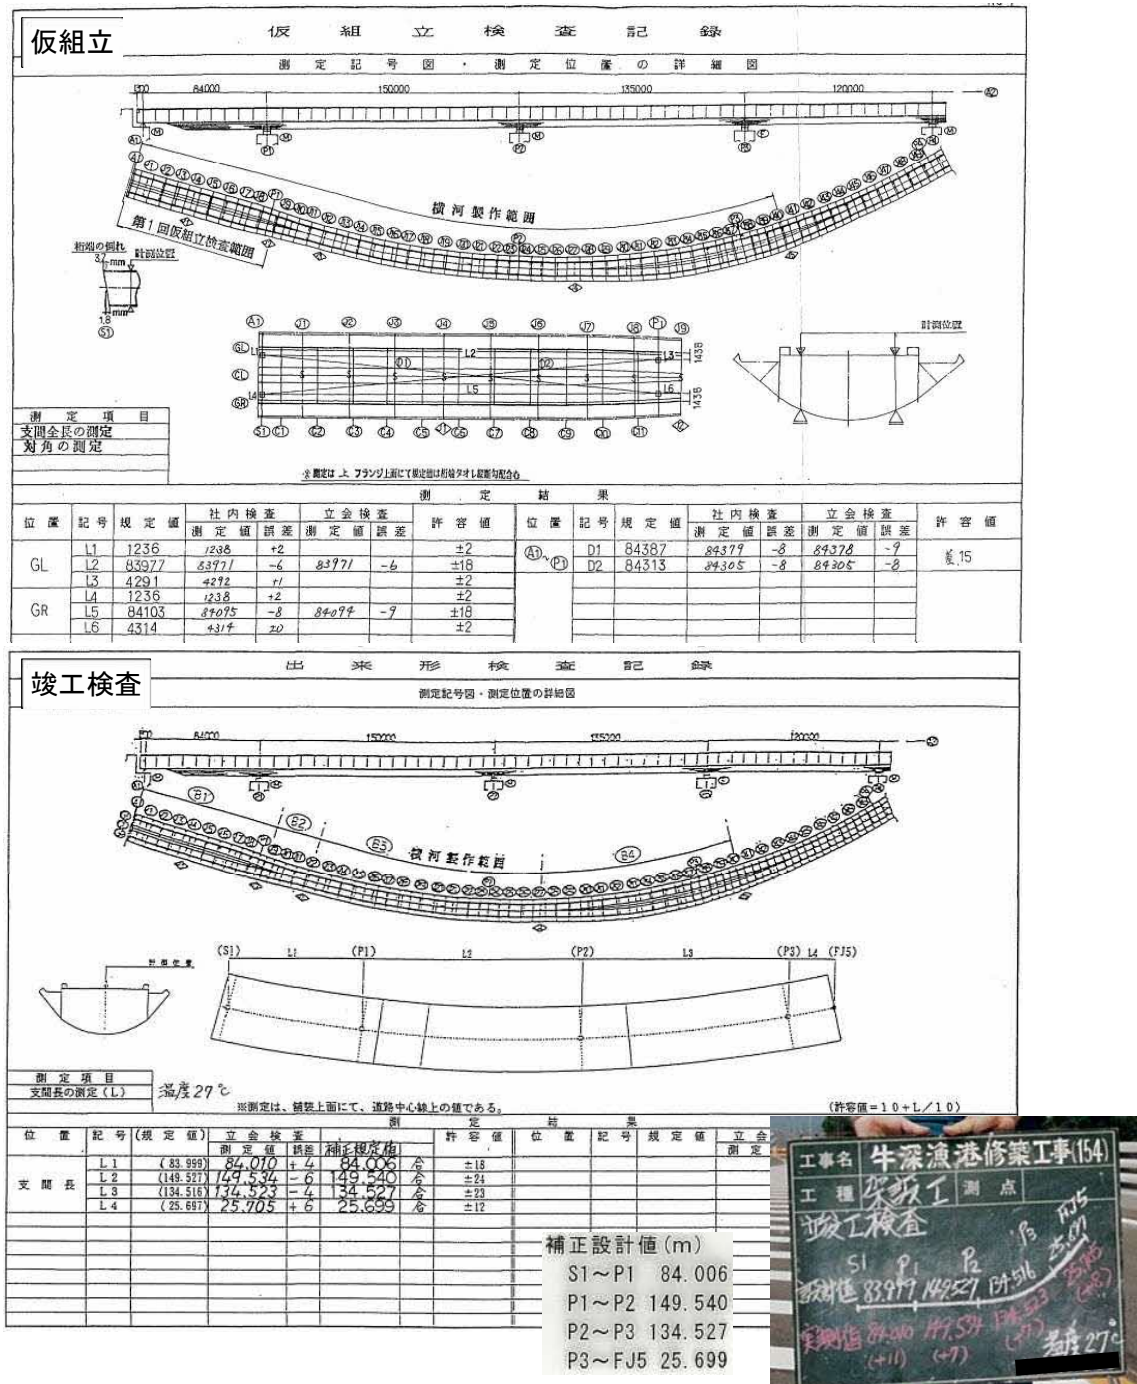
図 2.2-8 出来形検査記録 (A1-P3 径間)

施工時における出来形検査報告書を用いて、支間長に着目して、上部構造出来形を確認した。その結果、すべての支間で出来形の許容値を満足していた。出来形検査報告書から、A1-P3 径間の仮組立と竣工検査における検査記録を抜粋し、図 2.2-8 に示す。

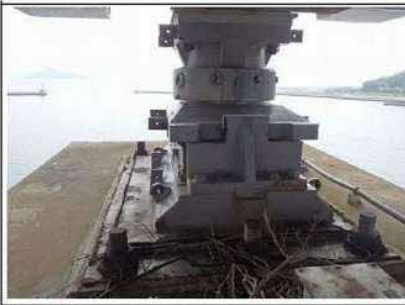
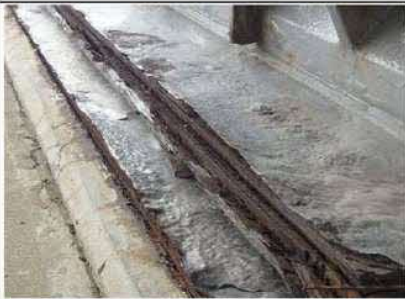
図 2.2-10 P5 橋脚の過去の定期点検写真

| 下部工 | | H21点検 | H27点検 | |
|---|---|---|---|---|
| P5橋脚 | 右側支承 | 損傷写真無し | | 牛深ハイヤ大橋【本線部】<br>損傷写真(27)<br><br>No. 8<br><br>支承<br>1 腐食-E, D |
| | | | | 牛深ハイヤ大橋【本線部】<br>損傷写真(27)<br><br>No. 9<br><br>No. 8の近景 |

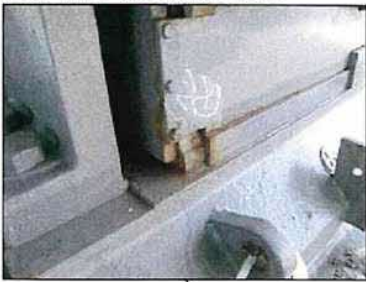
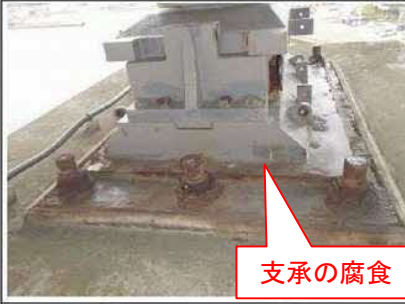
- ・過年度点検ではカバープレートを外しての内部の確認は実施されていないものの、ローラーの脱落、支承高さの異常などは見られていない。
- ・支承本体やボルトの防食機能の劣化や一部腐食が記録されている。
- ・P5 橋脚の左側支承、P6 橋脚の右側支承において、ローラー部のカバープレート取付けボルトの脱落が記録されている。ステンレスボルトと炭素鋼のカバープレートの組み合わせであるが、カバープレート側の腐食は進んでいなかったため、異種金属接触腐食が原因の脱落は考えにくい。
- ・P6 橋脚では異音の記載がなかった。

| 下部工 | | H21点検 | H27点検 | |
|---|---|---|---|---|
| | 左側支承 | 変状（腐食・防食機能の劣化）<br>写真No. 8<br><br>支承：腐食・防食機能の劣化<br> | | 牛深ハイヤ大橋【本線部】<br>損傷写真(27)<br><br>No. 1<br><br>支承<br>1 腐食-E, D |

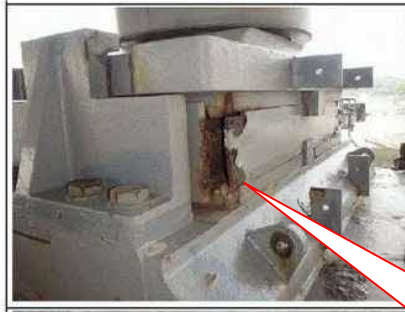
| 下部工 | | H21点検 | H27点検 | |
|---|---|---|---|---|
| | | | | 牛深ハイヤ大橋【本線部】<br>損傷写真(27)<br><br>No. 2<br><br>支承(ボルト)<br>3 ゆるみ・脱落-C |

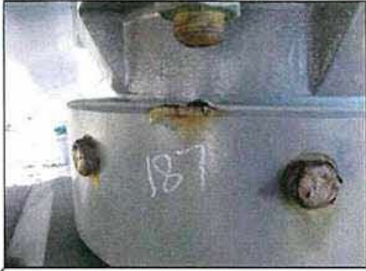
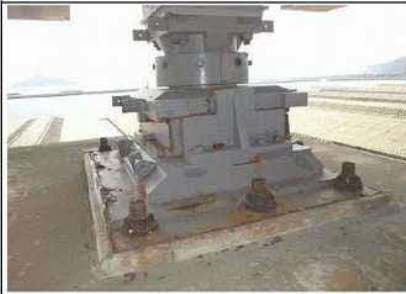
図 2.2-11 P6 橋脚の過去の定期点検写真

| 下部工 | | H21点検 | H27点検 | |
|---|---|---|---|---|
| P<br>6<br>橋<br>脚 | 右<br>側<br>支<br>承 | 支承: 腐食・防食機能の劣化<br> | | 牛深ハイヤ大橋【本線部】<br>損傷写真(28)<br>No. 8<br>支承<br>1 腐食-B |

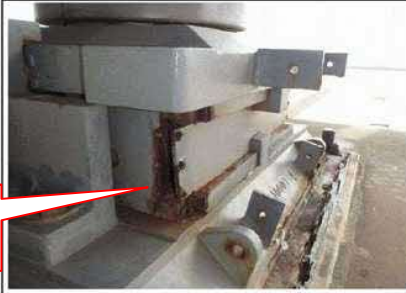
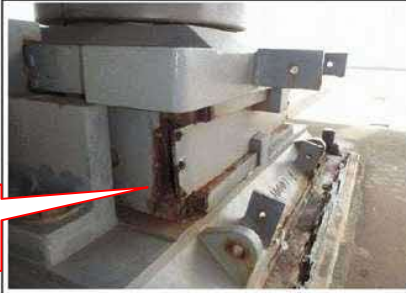
今回応急対策を実施された P5 橋脚の左側支承、P6 橋脚の右側支承、A2 橋台の右側支承の平成 21 年および平成 27 年の定期点検時の写真および状態を、**図 2.2-10**、**図 2.2-11** および **図 2.2-12** に示す。**2.1.2(3)**に記載のとおり、今回の損傷を受けた調査においてカバープレートの異常とローラーや支圧板の異常に相関が見られた。H27 定期点検にてカバープレート取付けボルトが脱落していたり、カバープレートに膨らみが見られていることから、平成 27 年時点で、支圧板やローラーに異常があった可能性がある。

| 下部工 | | H21点検 | H27点検 | |
|---|---|---|---|---|
| | | カバープレート取付け<br>ボルトの脱落<br> | | 牛深ハイヤ大橋【本線部】<br>損傷写真(28)<br>No. 6<br>支承(ボルト)<br>3 ゆるみ・脱落-C |

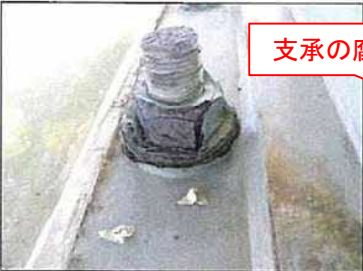
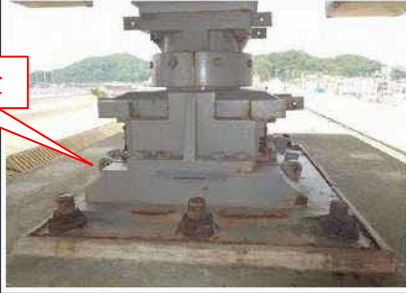
| 下部工 | | H21点検 | H27点検 | |
|---|---|---|---|---|
| | 左<br>側<br>支<br>承 | 支承: 腐食・防食機能の劣化<br> | | 牛深ハイヤ大橋【本線部】<br>損傷写真(28)<br>No. 1<br>支承<br>1 腐食-B |

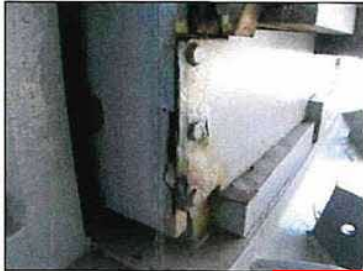
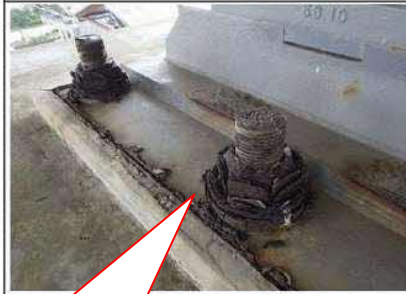
| 下部工 | | H21点検 | H27点検 | |
|---|---|---|---|---|
| | | 支承: 腐食・防食機能の劣化<br> | | 牛深ハイヤ大橋【本線部】<br>損傷写真(28)<br>No. 3<br>支承(ボルト)<br>1 腐食-E<br>6本 |

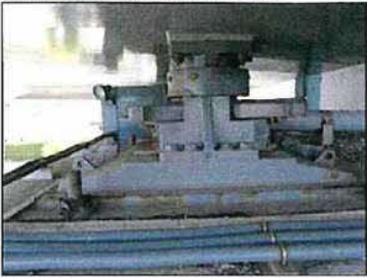
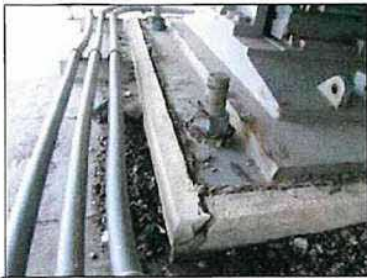
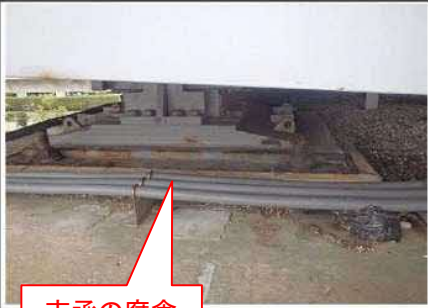
図 2.2-12 A2 橋台の過去の定期点検写真

| 下部工 | | H21点検 | H27点検 |
|---|---|---|---|
| A<br>2<br>橋<br>脚 | 右側<br>支<br>承 | <p>支承：腐食・防食機能の劣化</p> <p>支承・沓座モルタル：腐食・防食機能の劣化・剥離</p> | <p>牛深ハイヤ大橋【本線部】<br/>損傷写真(29)</p> <p>No.9</p> <p>支承<br/>1 腐食-D<br/>沓座モルタル<br/>12 うき-E<br/>A=1.7m×0.1m 2ヶ所<br/>A=0.1m×1.5m 2ヶ所</p> <p>支承の腐食</p> |

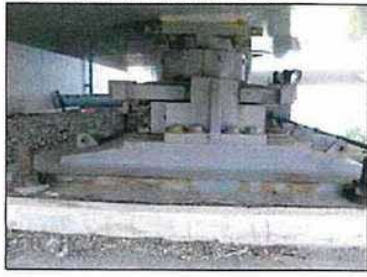
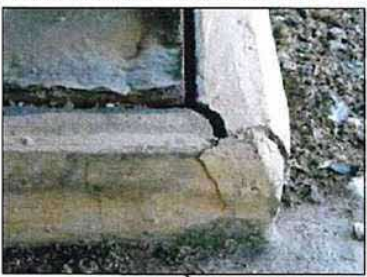
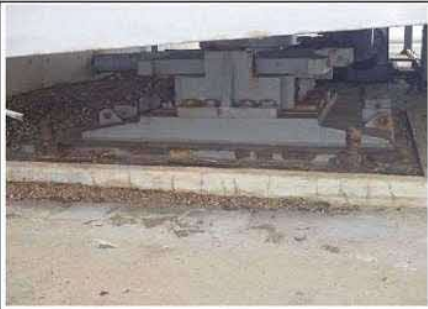
| 下部工 | | H21点検 | H27点検 |
|---|---|---|---|
| | 左側<br>支<br>承 | <p>支承：腐食・防食機能の劣化</p> <p>支承・沓座モルタル：腐食・防食機能の劣化・剥離</p> | <p>牛深ハイヤ大橋【本線部】<br/>損傷写真(29)</p> <p>No.4</p> <p>支承<br/>1 腐食-D<br/>沓座モルタル<br/>12 うき-E<br/>A=1.7m×0.1m 2ヶ所<br/>A=0.1m×1.5m 2ヶ所</p> |

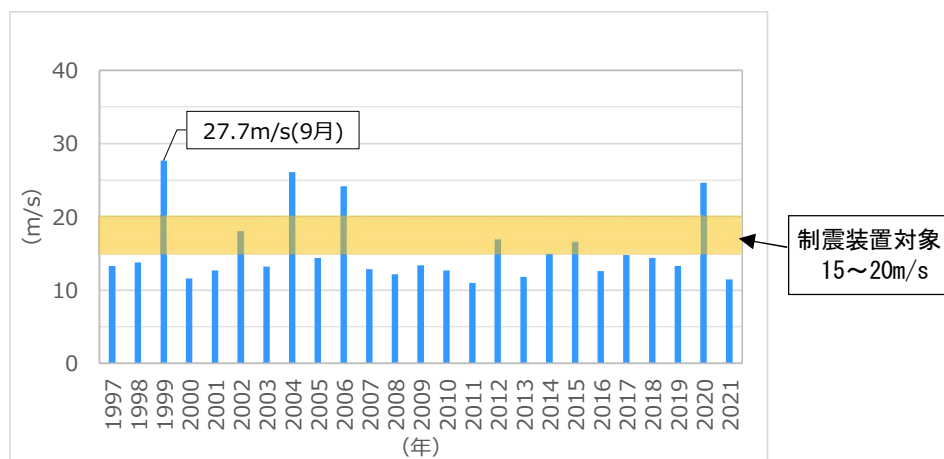
図 2.2-13 ハイヤ大橋供用開始以降の観測最大風速（観測地点：牛深）【気象庁 HP より】

本橋の供用開始後から現在に至るまで（1997. 1～2021. 12）の牛深観測所における『最大風速』を図 2.2-13 の上段に示す。供用開始後の最大値は 1999 年（平成 11 年台風 18 号）に計測された 27.7m/s であり、設計基準風速（40m/s）を超過するような暴風は観測されていない。また、1999 年の台風後に確認されたスプリングガイド損傷以来、風による振動が問題となったという記録はない。

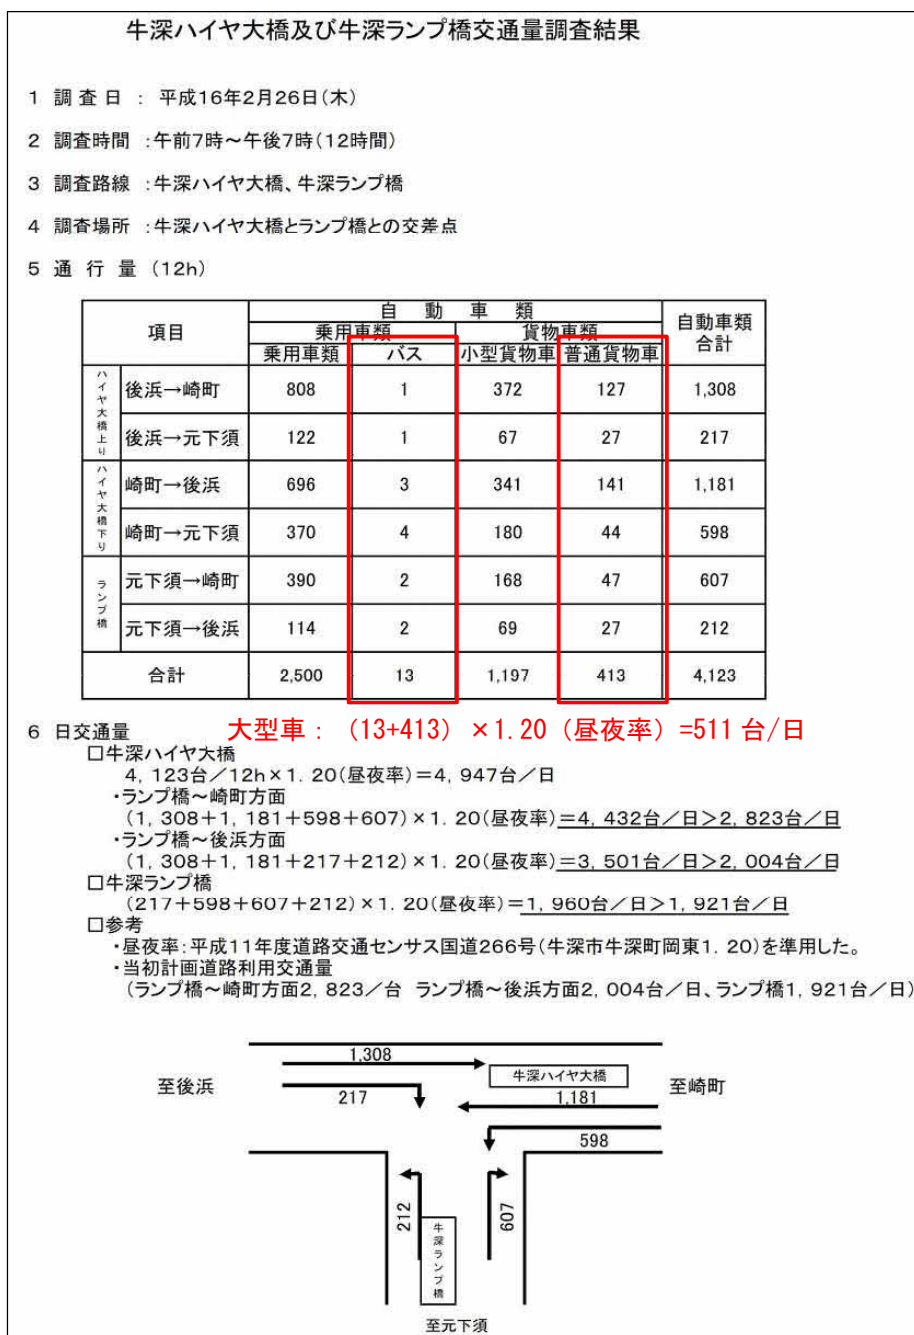
図 2.2-14 H16 交通量調査結果

本橋の交通量は平成16年に調査されており、図2.2-14のとおり大型車交通量は511台/日であった。

本橋の大型車交通量からは、活荷重が損傷の主たる原因である可能性は小さいと考えられる。また、牛深町の地震や風の履歴からは、突発的に設計荷重を超える外力が作用した可能性は小さいと考えられる。温度の変化の範囲も、設計で想定する範囲内であったと考えられる。

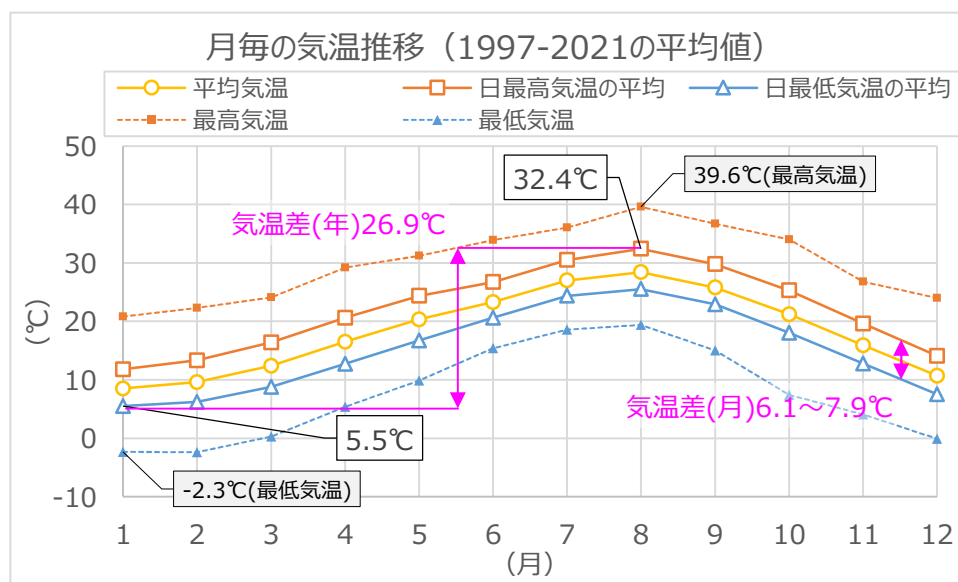
図 2.2-15 ハイヤ大橋供用開始以降の気温推移（観測地点：牛深）【気象庁 HP より】

牛深観測所における『平均気温』『日最高気温の平均値』『日最低気温の平均値』を図 2.2-15 の下段に示す。最高気温 39.6℃、最低気温-2.3℃であり、道路橋示方書の支承の移動量算定に用いる温度変化の範囲内（-10～+50℃）である。日最低気温の月平均値の最小値と日最高気温の月平均値の最大値の差は、年間を通して 26.9℃である。月毎平均気温に大きな差はなく、6.1～7.9℃の範囲にある。
