2.4 支承の損傷状態調査

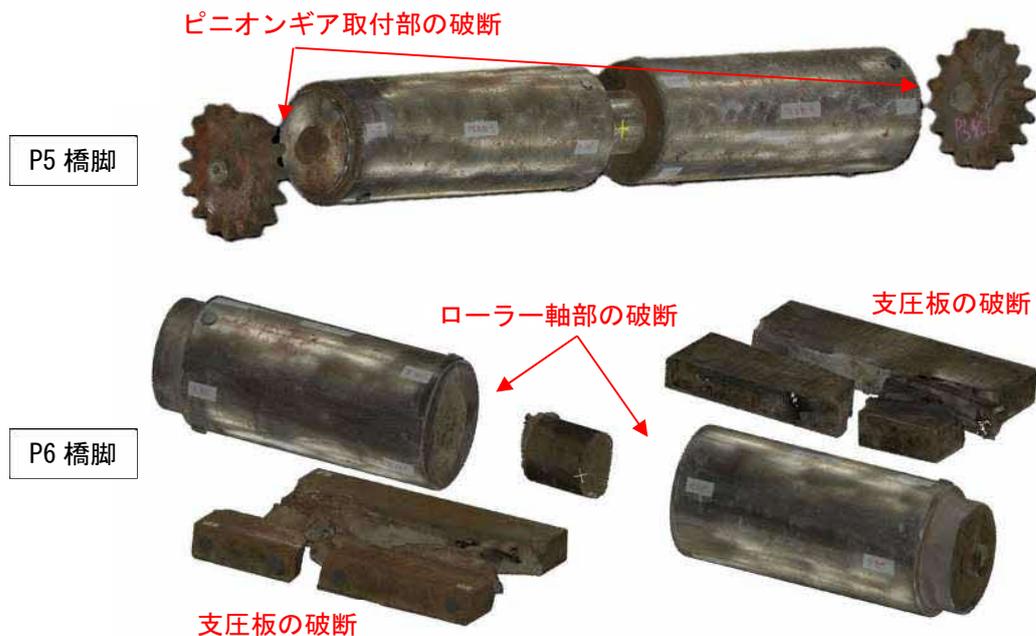
図 2.4-1 支承部材の損傷状態

図 2.4-1 に支承部材の損傷状態を示す。ローラーの損傷は、ピニオンギア取付部やローラー軸部（細径部）の根元の破損であった。ローラー胴部はガイドに接触し、ローラー胴部端部とガイド端部のそれぞれで金属の剥離状の損傷が見られた。表 2.4-1 にピニオンギアの損傷状態を示し、表 2.4-2 にローラー軸部の損傷状態を示す。ピニオンギア取付部ならびにローラー軸部の破断面は、ほとんどの部分で脆性的な破壊形態を呈しており、破断面ではリバーパターンも見られた。ローラーの胴部はガイドに接触していたが、一方でローラーの胴部には、へこみ、変形等は見られなかった。

破壊順序は、ローラーの胴部を下側から支持する支圧板が破断したことにより、ピニオンギア部で負荷を支持することになり、ローラー全体が下方に変位してピニオンギア取付軸が同一方向に脆性破壊したことなどが推察される。一方で、ローラーとガイドが接触していた痕跡がみられること、破断が確認された支圧板では、ローラーと接触する支圧板の中央部付近から破断が生じていることから、支承のローラーは実際にはほぼ移動できず、実質的に、支承は、橋接線方向にも固定点として挙動していたと考えられる。また、支圧板はローラーとの接触面側から支圧板内部方向に向かって損傷が進行していった様子も見られることから、常時作用する大きな鉛直力と偏心、傾斜荷重の繰り返しにより、ローラーが支圧板を徐々に損傷させながらめり込んでいったものと考えられる。

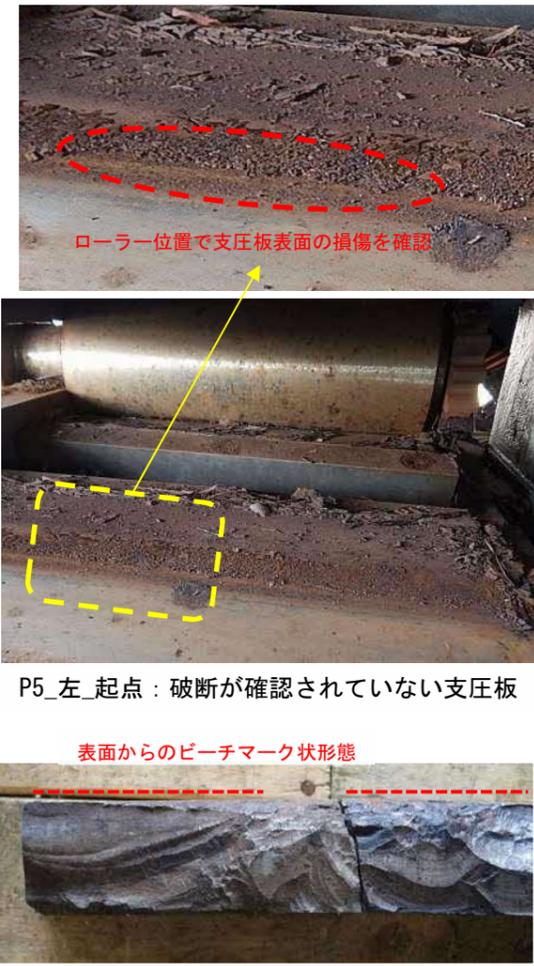
破断面を拡大すると、ローラーとの接触面（支圧板表面）側からビーチマーク状の破面の進展も見られた。このことは支圧板表面から下面側に向かって徐々に破壊が進行した可能性を裏付ける一方で、内部の傷等が起点となり支圧板の破断が生じた可能性は低いことを示している。

<p>ローラー位置で支圧板表面の損傷を確認</p> <p>P5_左_起点：破断が確認されていない支圧板</p> <p>表面からのビーチマーク状態</p> <p>P5_左_終点：破断した支圧板</p> <p>破断した支圧板との破断面を確認すると表面からビーチマーク状の形態が確認される。支圧板表面から損傷が進展したことが確認できる。</p>

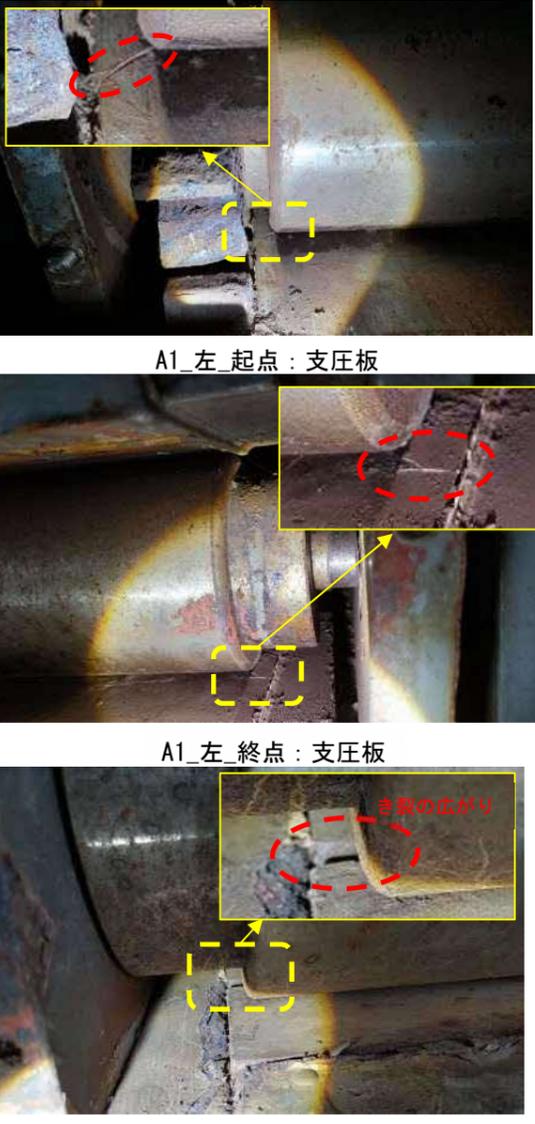
<p>A1_左_起点：支圧板</p> <p>A1_左_終点：支圧板</p> <p>き裂の広がり</p> <p>P4_左_終点：支圧板</p> <p>P4_左_起点：支圧板</p> <p>支圧板にき裂が確認できる。現地ではローラーを動かして確認することはできないため、ローラーが載っていないわずかな隙間でき裂を確認することができる。</p>

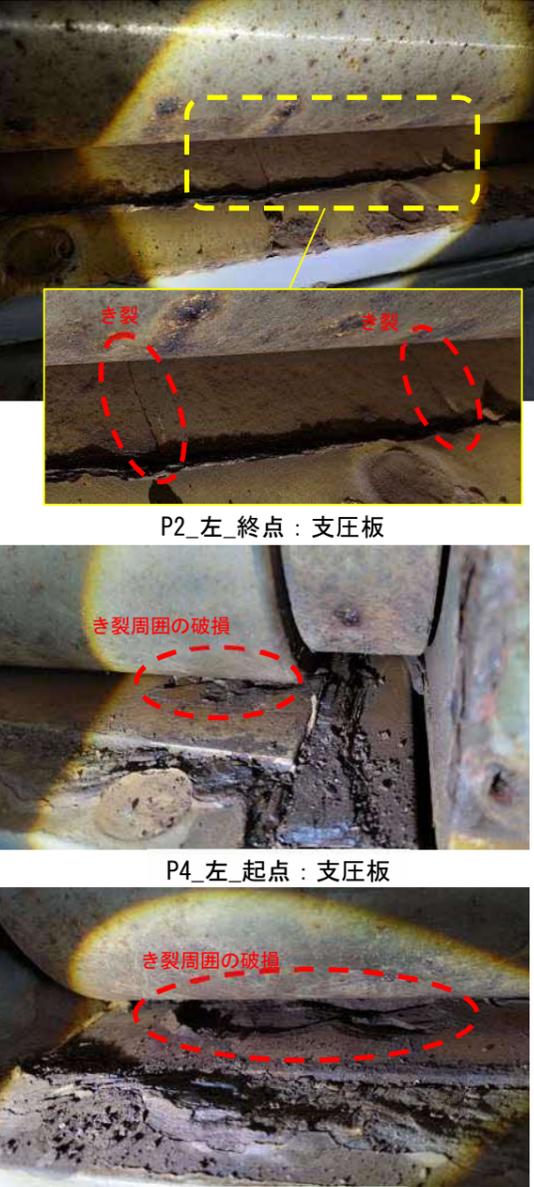
<p>き裂</p> <p>P2_左_終点：支圧板</p> <p>き裂周囲の破損</p> <p>P4_左_起点：支圧板</p> <p>き裂周囲の破損</p> <p>P4_左_起点：支圧板</p> <p>支圧板に直角方向のひびわれや、き裂周囲の破損が確認できる。写真の箇所ではローラー軸方向のき裂も確認でき、損傷が広がっていることを確認できる。</p>

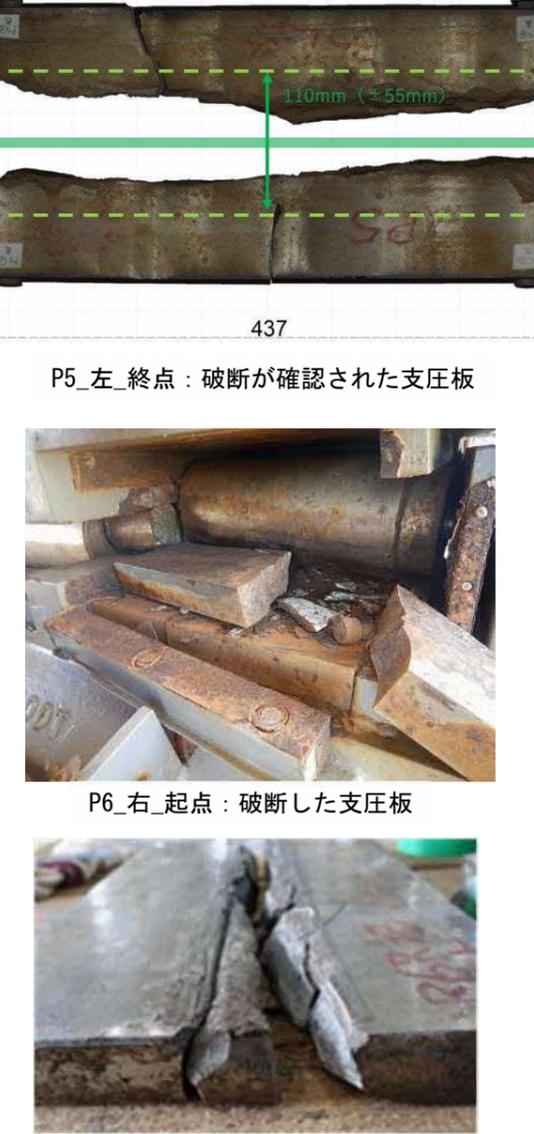
<p>110mm (±55mm)</p> <p>437</p> <p>P5_左_終点：破断が確認された支圧板</p> <p>P6_右_起点：破断した支圧板</p> <p>P6_右_起点：破断した支圧板</p> <p>支圧板は完全に破断し、層状の破片が確認できる。また、細かく粉碎されて粉状となっている。撤去した支圧板では断面からの剥離も確認できる。</p>

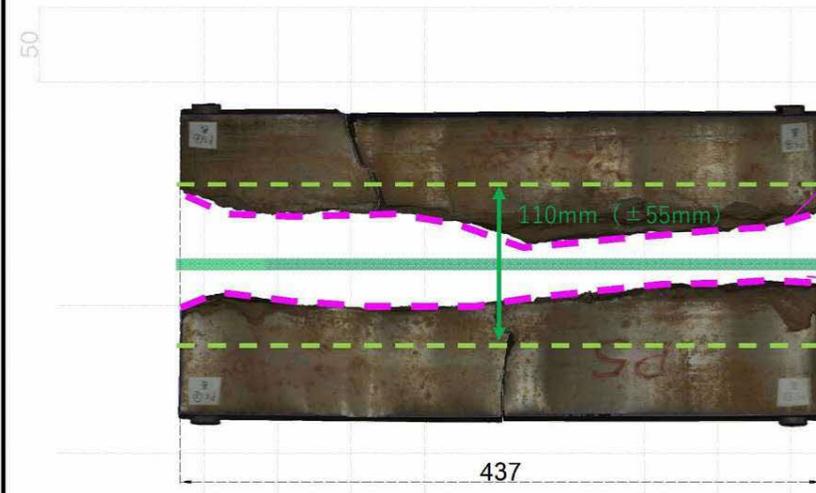
①-1

P5左支承終点側 左下側 上面 ローラー接触面

- ・橋軸直角方向(ローラー軸方向)に破断している。←
- ・撤去時の写真から分かるように、ローラー位置では、層状や粉状に破壊されている。←
- ・橋軸方向(ローラー軸直角方向)の破断も確認される。
- ・残った支圧板では摩耗等の痕は確認できない。←

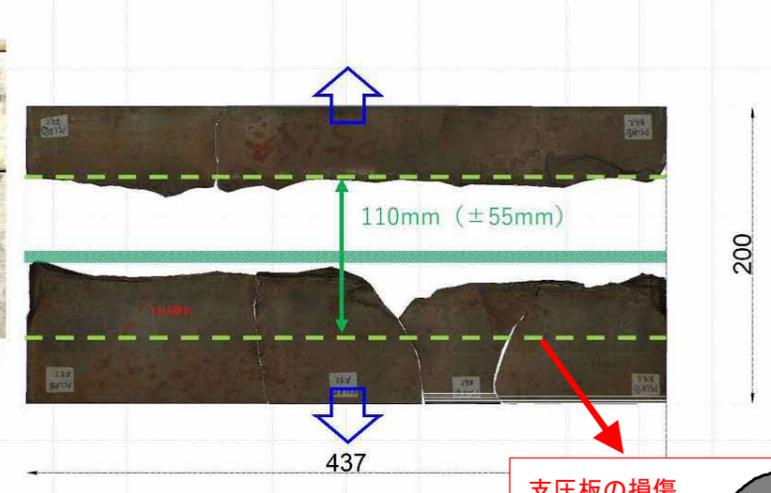
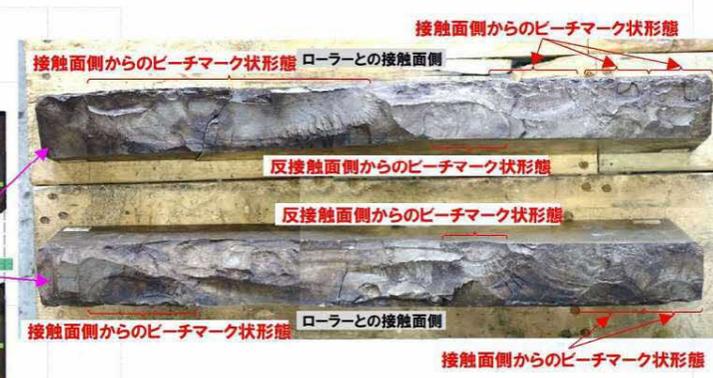
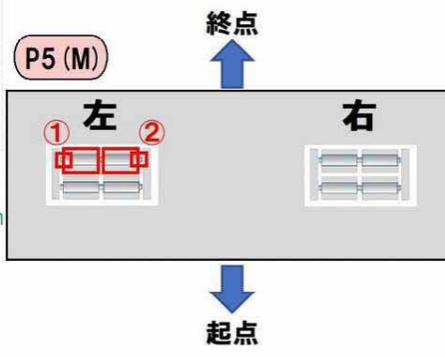
②-1

P5左支承終点側 右下側 上面 ローラー接触面

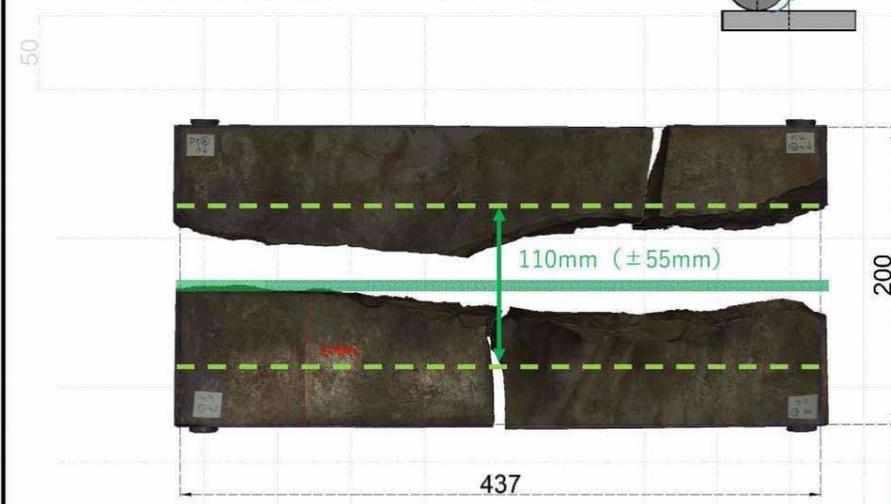
①-2

P5左支承終点側 左下側 下面

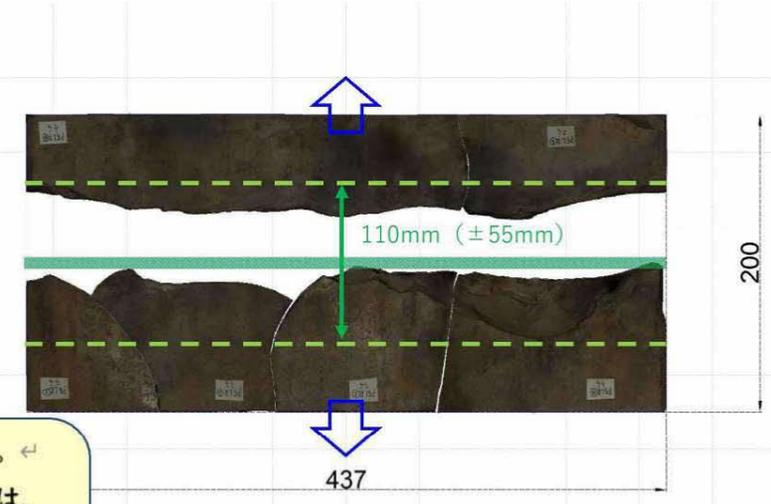
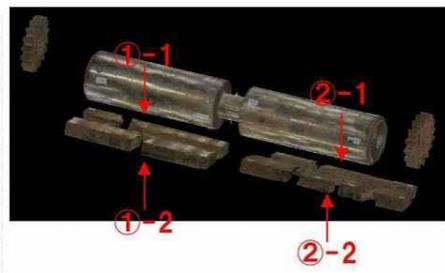
②-2

P5左支承終点側 右下側 下面

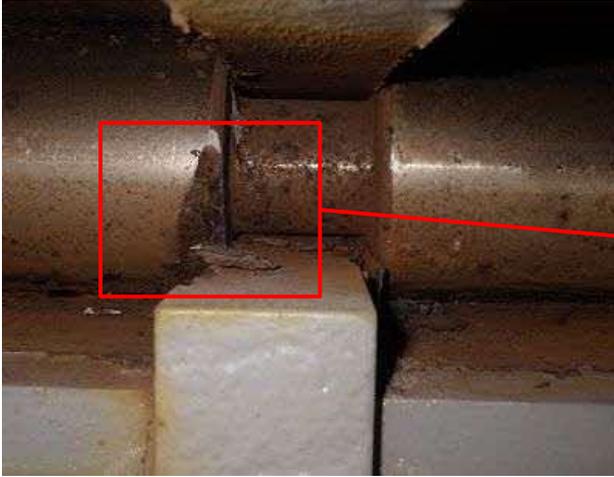
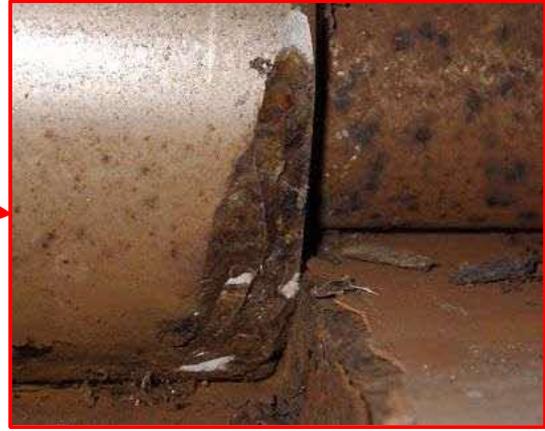
A2 橋台-起点-左側

応急対策の実施に伴い取り出した P5 橋脚の左側支承の支圧板の損傷状態を図 2.4-2 に示す。破断面を観察したところ支圧板にはローラーとの接触面側を起点とするビーチマークが確認された。また、破断した支圧板の一部には、ローラー軸直角方向にもき裂が進展している様子も見られた。支圧板がローラーと接触する中央部付近からある幅の範囲で、層状に粉砕しており、また、図 2.4-3 に示すように、ローラーとガイドが接触していた様子がみられたことから、支承は可動支承として設置されているものの、実際には、可動方向（橋軸方向）にほぼ移動していなかったと考えられる。

図 2.4-3 ローラーとガイドとの接触の痕跡
