2.5 破断面の観察調査

損傷が確認された支承のうち、P6 橋脚上の支承より取り出したローラーおよび支圧板から試験片を切り出し、走査線電子顕微鏡（SEM）による破面観察を行い、破壊形態や破壊の起点、割れ進展方向を調べた。試験片の切り出し位置は、**図 2.5-1** のとおりである。また、参考として、損傷要因と一般的な破面性状の関係を**表 2.5-1** に示す。

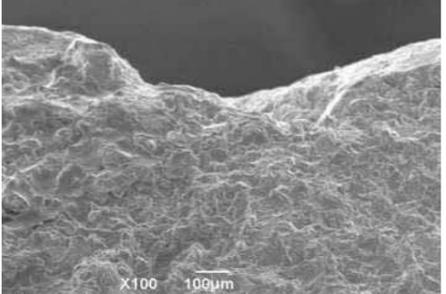
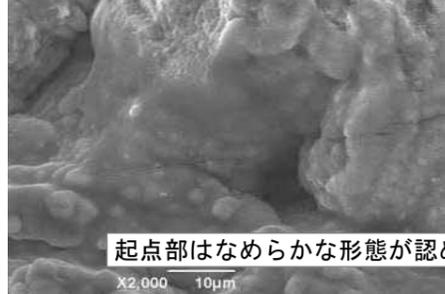
<p>位置図</p>	<p>A1</p>

ローラー軸部の破面観察結果を表 2.5-2 に示す。ローラー軸部では、表面にて腐食ピットと考えられる滑らかな形態が一部で認められ、その内部の破面ではリバーパターンが認められ、細かい分岐や屈曲がみられた。したがって、破壊の起点は表面であり、かつ、起点から一気に脆性的な破断が生じたものと考えられる。

<p>起点部はなめらかな形態が認められる</p>
	<p>A2 表面から 2mm</p>

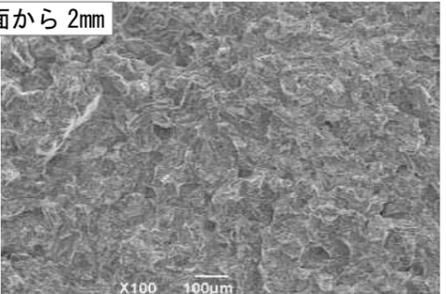
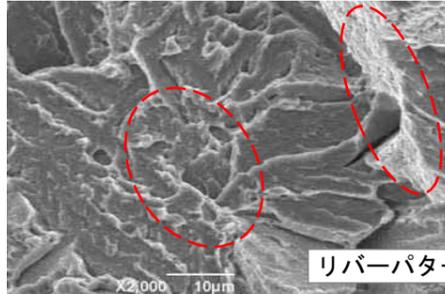
<p>リバーパターン</p>
	<p>A3 表面から 6mm</p>

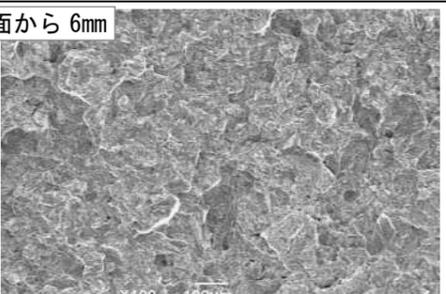
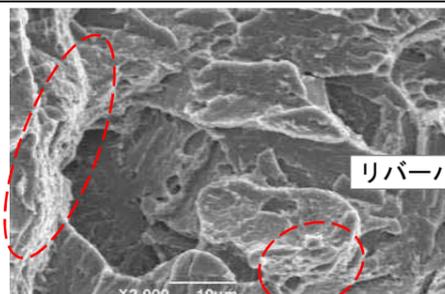
<p>リバーパターン</p>
	<p>C 表面から 13mm</p>

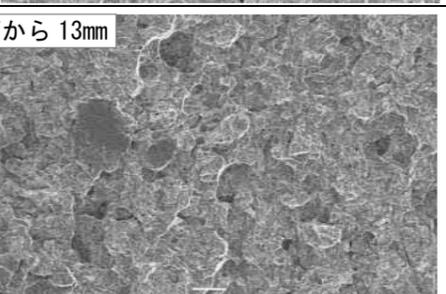
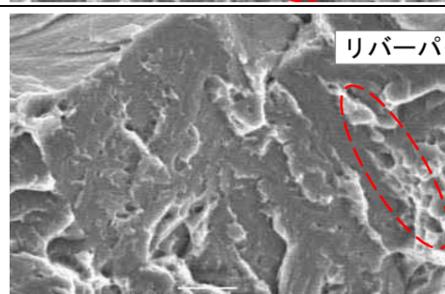
<p>リバーパターン</p>
	<p>C 表面から 27mm</p>

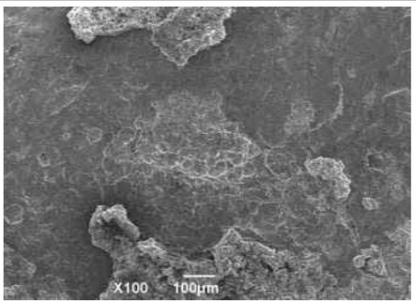
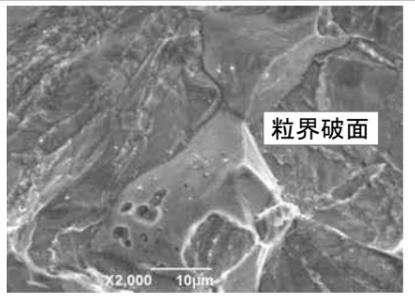
<p>粒界破面</p> <p>B</p>

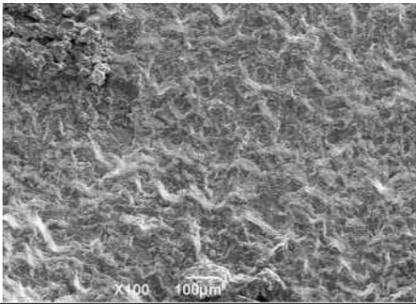
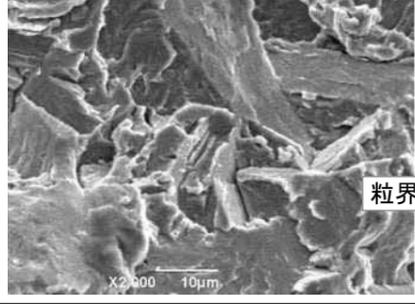
<p>粒界破面</p> <p>C</p>

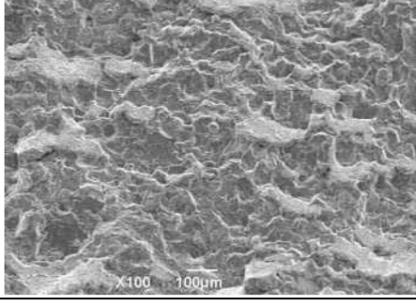
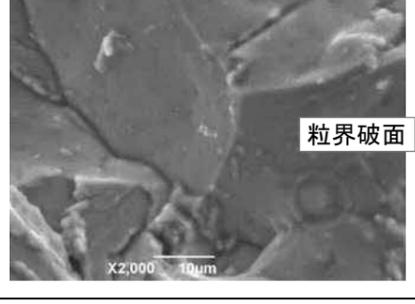
<p>粒界破面</p> <p>D</p>

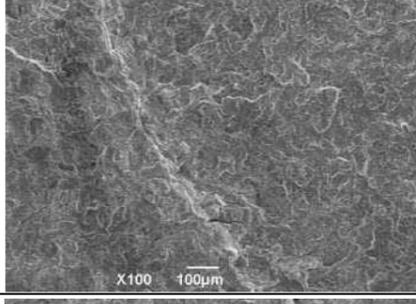
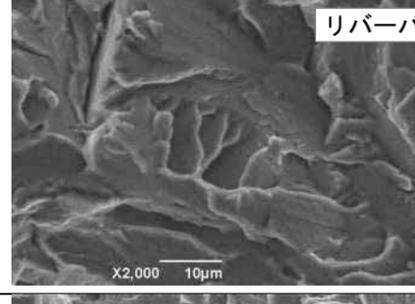
<p>リバーパターン</p> <p>E</p>
