## 4. 恒久対策方針

### 4.1 損傷原因のまとめと復旧に向けた提言

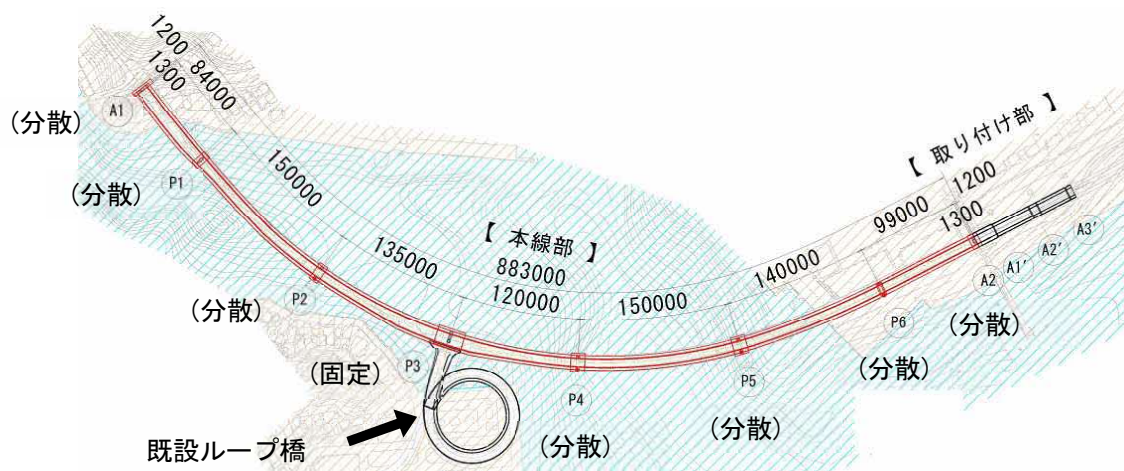
図 4-1 熊本県の方針による支承拘束条件

温度変化に対して水平方向に拘束しない支承として、地震時水平力分散ゴム支承に交換する。ただし、P3 橋脚のみ、既設ループ橋との接続を踏まえ、全水平方向固定ゴム支承（現況と同じ拘束条件）とする。検討は橋脚補強を含めて実施し、本対策を実施することで、橋の耐荷性能 1 となる。

- ① 既設部材が健全な状態であることを解析の前提としているのであれば、適切に点検を行い、損傷部は適切な対策を実施すること。
- ② 既設ジャッキ受台を利用した応急対策が可能であったこと、支承の損傷が生じたことで桁の転倒、落下が懸念されたことを踏まえ、フェールセーフ機能の確保について検討すること。

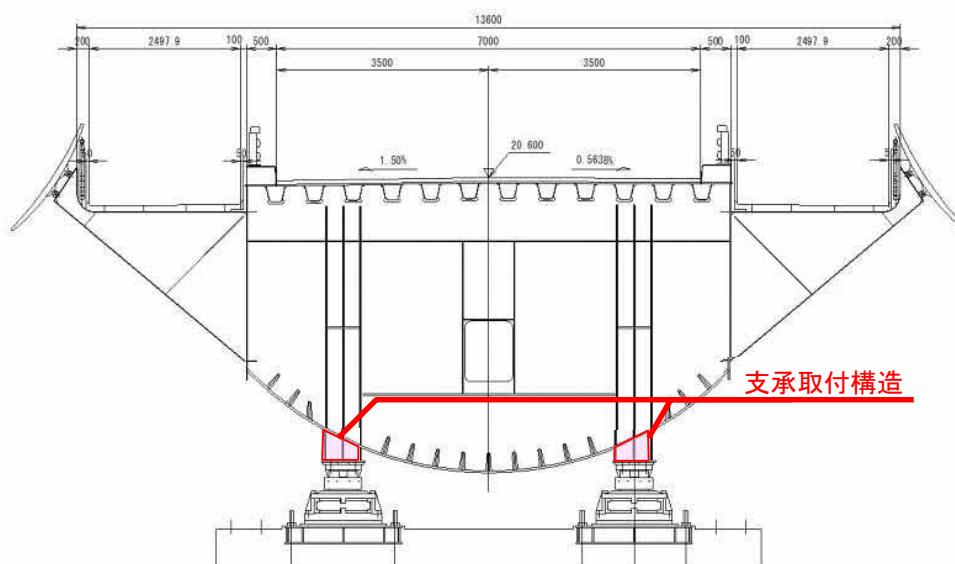
図 4-2 支承取付構造（現況）

本橋には、現況支承と箱桁下フランジの間に支承取付構造が設置されており、交換する支承はレベル2地震動に対応するため、支承取付構造に対しても橋軸方向および直角方向の作用への対策が必要となる。委員会では支承取付構造について以下の提言を行った。

- ① 支承交換に伴う支承取付構造と上部構造への接合方法は、ボルト接合および溶接接合が考えられる。
- ② ボルト接合では、要求される性能を満足できるか確認すること。
- ③ 支承取付構造に与える変動作用および偶発作用の影響は、数値解析を用いて確認すること。
- ④ 溶接接合では、疲労に関して可能な限り懸念を低減できるように、桁と取り付け構造が接触する面積を広げ、溶接線に沿った応力をできるだけ低減させること。
