**支承損傷に伴う牛深ハイヤ大橋の
恒久対策技術検討委員会**

報 告 書

令和7年3月

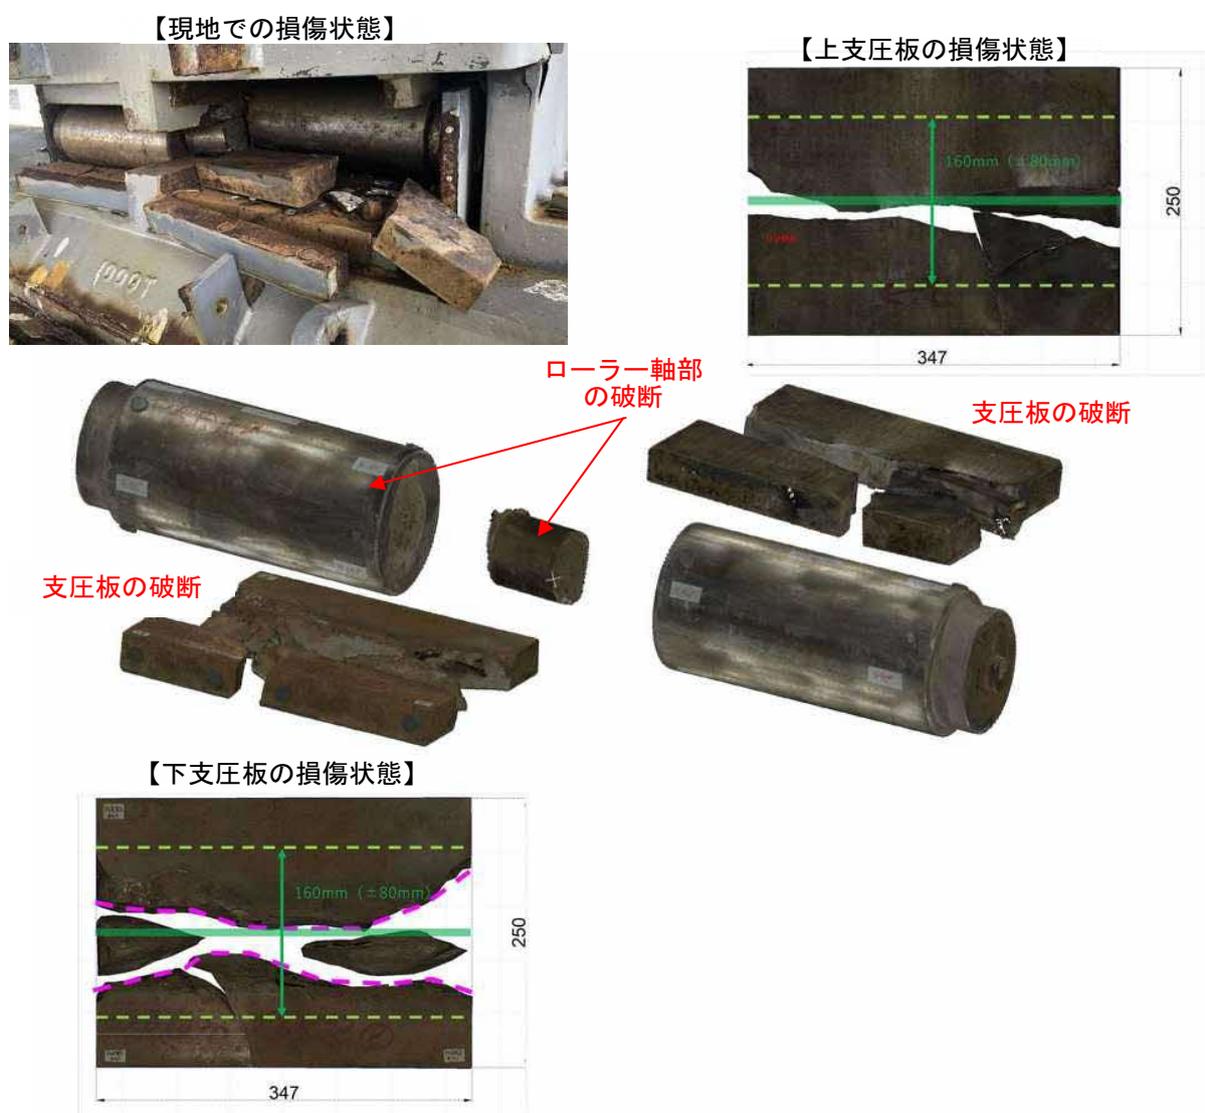
図 2.1-5 支持機能が失われた状態

- ・支持機能が失われた状態 (図 2.1-5 参照) : 支持はしているが信頼性が低い状態 (ローラー軸部の破断、支圧板の破断)
- ・支持機能が低下している状態 (図 2.1-6 参照) : 損傷が確認され、支持機能が低下している状態 (ピニオン取付軸の破断、ローラーの一部欠損、支圧板のき裂)
- ・損傷の有無が不明な状態 : 目視で点検できない

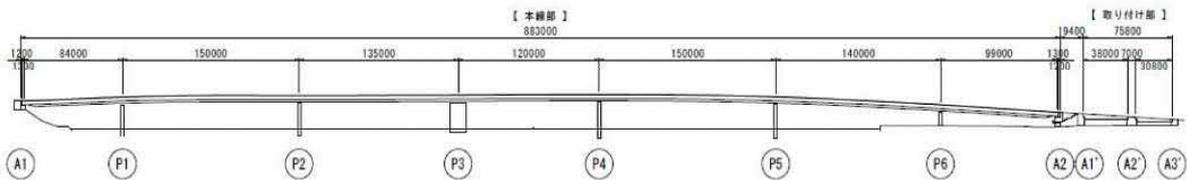
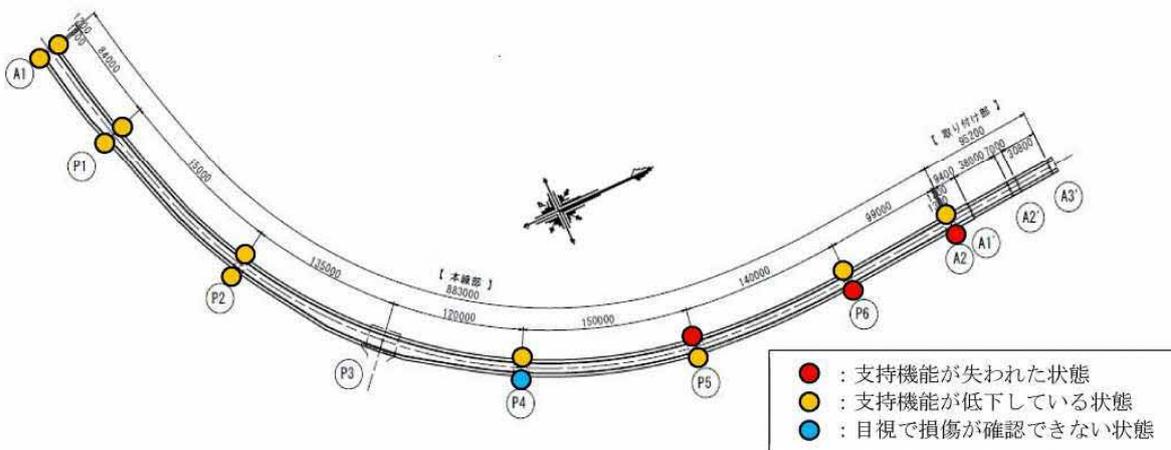
図 2.1-7 損傷位置と損傷状態

表 2.1-2 および図 2.1-7 に橋脚毎の支承の損傷状態を示す。P4 右側を除くすべてのピボットローラー支承で損傷を確認した。表および図の赤色で示す支持機能が失われた状態の箇所は、応急対策が実施された支承である。

図 2.1-8 に損傷概要図を示し、表 2.1-3 および表 2.1-4 にそれぞれ左右支承の損傷状態を示す。支承損傷は橋梁全体で確認できるが、支承毎に損傷部材や損傷程度が異なる。橋軸方向では、固定支承である P3 橋脚から起点側 (A1 側) より終点側 (A2 側) の方が損傷の進行が確認されており、P5・P6・A2 で支圧板の破断があり、支持機能が失われた状態となっている。また、他の橋脚に比べて剛性が高い橋台や橋脚高が低い P6 で損傷が多く発生している。左右の支承 (曲線の内側・外側) では、内側に位置する左側支承の損傷が多いという特徴がみられ、損傷はピニオンギアが設置されているローラーとされていないローラーのどちらにも発生している。

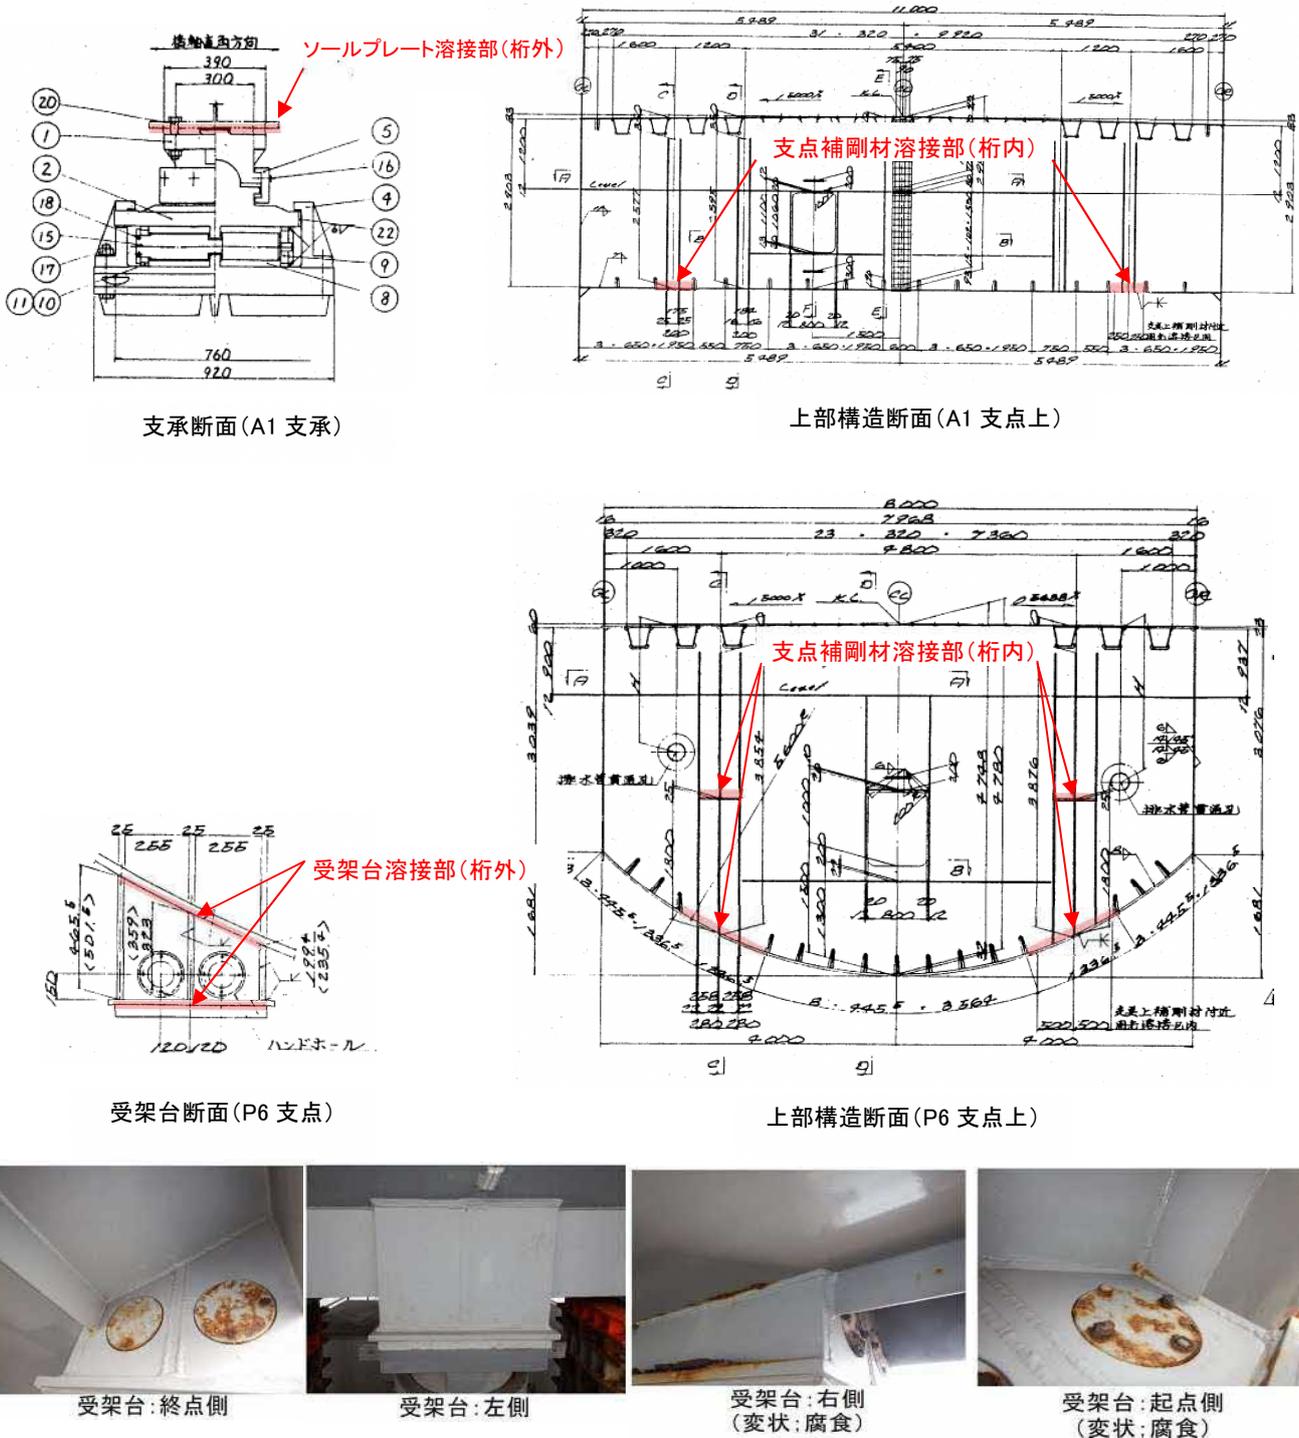
図 2.1-9 目視観察における着目箇所(P5 橋脚)

全ての支承取付部周辺の桁内外を目視した。その結果、鋼材のき裂やそれが疑われる変状はなかった。目視調査箇所のうち、特に注意して観察した箇所は図 2.1-9 の赤色で示す位置である。表 2.1-5 に支承取付部の目視観察結果一覧を示し、代表して P5 橋脚の目視観察結果を図 2.1-10 に示す。

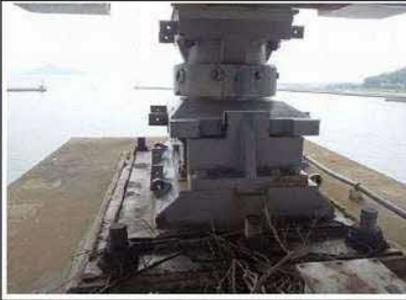
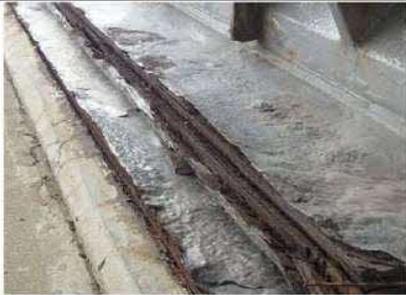
<p>牛深ハイヤ大橋【本線部】 損傷写真(27)</p> <p>No. 8</p> <p>支承 1 腐食-E, D</p>

<p>牛深ハイヤ大橋【本線部】 損傷写真(27)</p> <p>No. 9</p> <p>No. 8の近景</p>
	左側支承	<p>変状(腐食・防食機能の劣化) 写真No. 8</p>

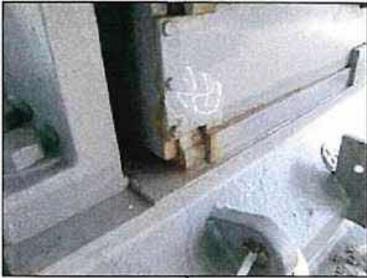
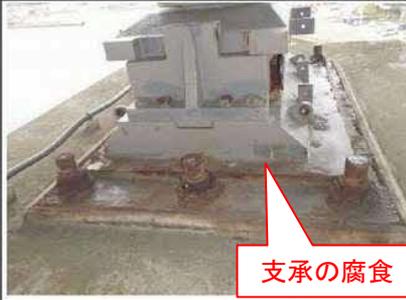
<p>支承: 腐食・防食機能の劣化</p>

<p>支承の腐食</p>	<p>牛深ハイヤ大橋【本線部】 損傷写真(27)</p> <p>No. 1</p> <p>支承 1 腐食-E, D</p>

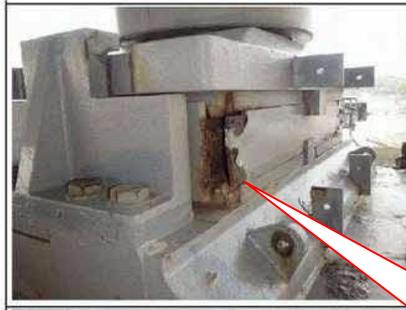
- ・過年度点検ではカバープレートを外しての内部の確認は実施されていないものの、ローラーの脱落、支承高さの異常などは見られていない。
- ・支承本体やボルトの防食機能の劣化や一部腐食が記録されている。
- ・P5橋脚の左側支承、P6橋脚の右側支承において、ローラー部のカバープレート取付けボルトの脱落が記録されている。ステンレスボルトと炭素鋼のカバープレートの組み合わせであるが、カバープレート側の腐食は進んでいなかったため、異種金属接触腐食が原因の脱落は考えにくい。
- ・P6橋脚では異音の記載がなかった。

<p>カバープレート取付け ボルトの脱落</p>	<p>牛深ハイヤ大橋【本線部】 損傷写真(27)</p> <p>No. 2</p> <p>支承(ボルト) 3 ゆるみ・脱落-C</p>

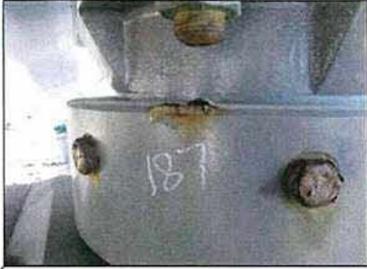
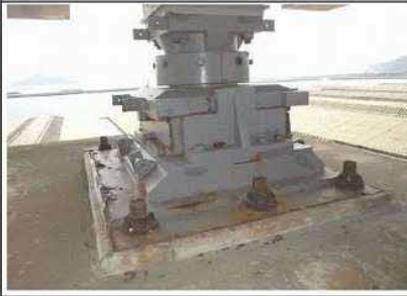
下部工		H21点検	H27点検
右側 支 承	支承: 腐食・防食機能の劣化

<p>牛深ハイヤ大橋【本線部】 損傷写真(28)</p> <p>No. 8</p> <p>支承 1 腐食-B</p>
	カバプレート取付け ボルトの脱落

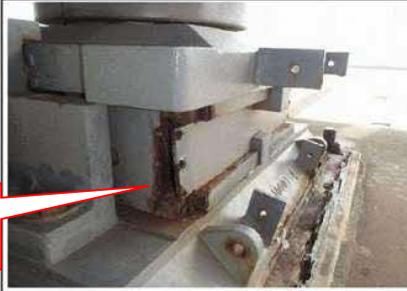
<p>牛深ハイヤ大橋【本線部】 損傷写真(28)</p> <p>No. 6</p> <p>支承(ボルト) 3 ゆるみ・脱落-C</p>
左側 支 承	支承: 腐食・防食機能の劣化

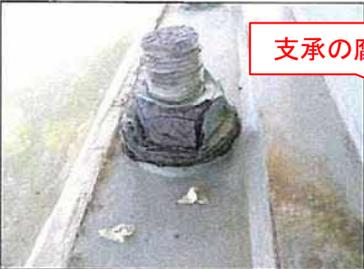
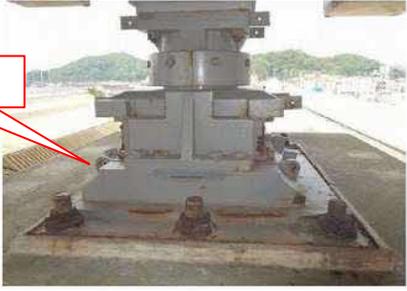
<p>牛深ハイヤ大橋【本線部】 損傷写真(28)</p> <p>No. 1</p> <p>支承 1 腐食-B</p>
	支承: 腐食・防食機能の劣化

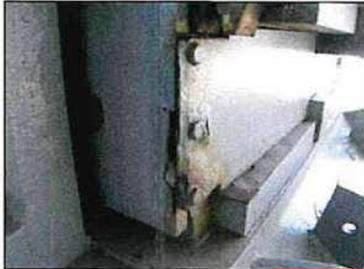
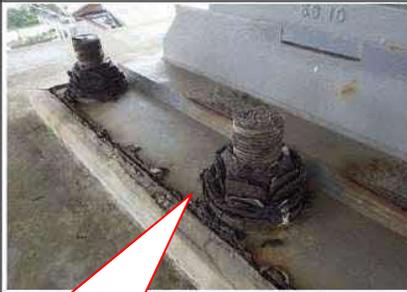
<p>牛深ハイヤ大橋【本線部】 損傷写真(28)</p> <p>No. 3</p> <p>支承(ボルト) 1 腐食-E 6本</p>

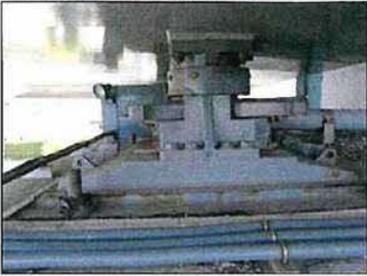
下部工		H21点検	H27点検
A 2 橋 脚	右側 支 承	<p>支承：腐食・防食機能の劣化</p>

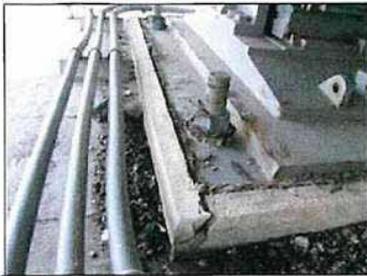
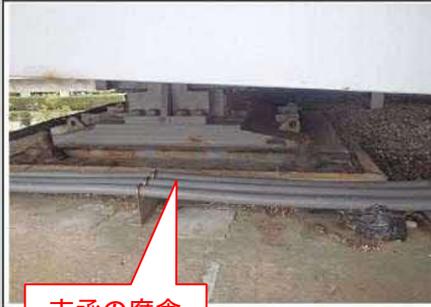
<p>支承・沓座モルタル：腐食・防食機能の劣化・剥離</p>

<p>牛深ハイヤ大橋【本線部】 損傷写真(29)</p> <p>No. 9</p> <p>支承 1 腐食-D 沓座モルタル 12 うき-E A=1.7m×0.1m 2ヶ所 A=0.1m×1.5m 2ヶ所</p>
	左側 支 承	<p>支承：腐食・防食機能の劣化</p>

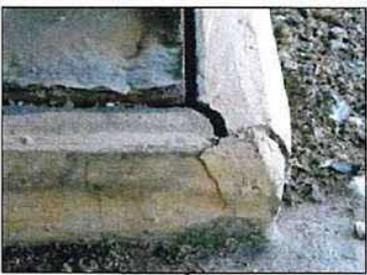
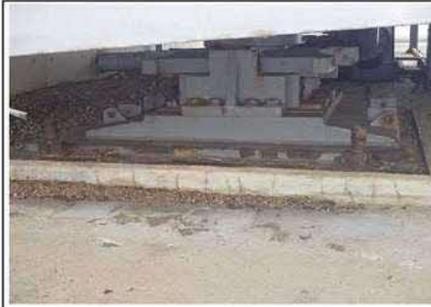
<p>支承・沓座モルタル：腐食・防食機能の劣化・剥離</p>

<p>牛深ハイヤ大橋【本線部】 損傷写真(29)</p> <p>No. 4</p> <p>支承 1 腐食-D 沓座モルタル 12 うき-E A=1.7m×0.1m 2ヶ所 A=0.1m×1.5m 2ヶ所</p>

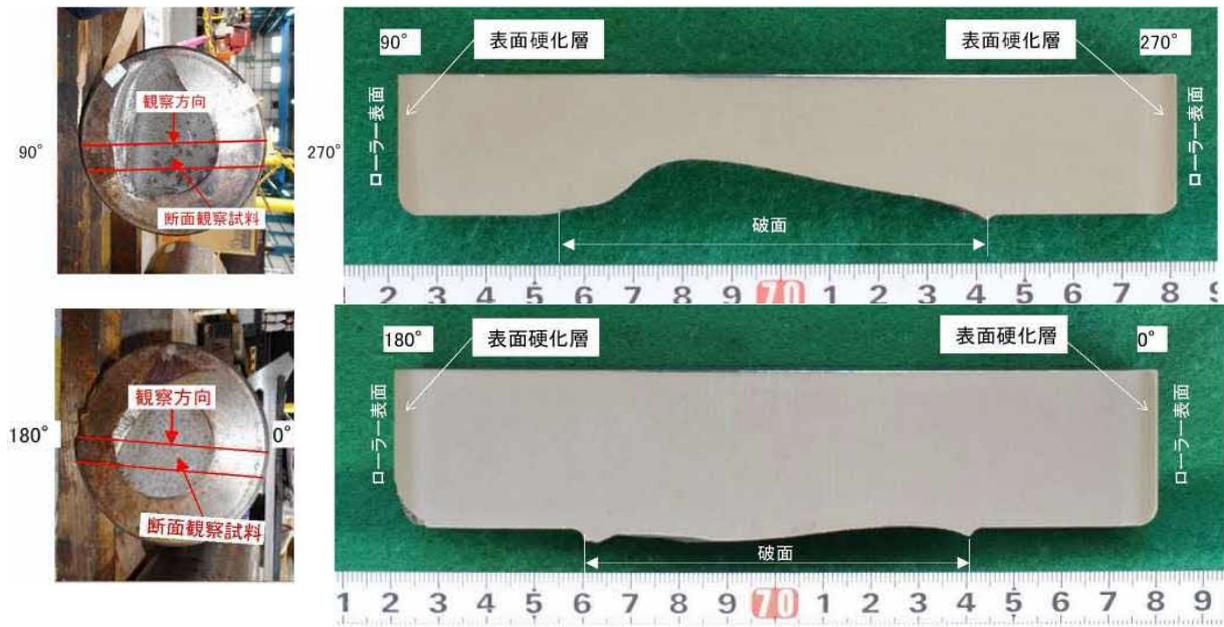
図 2.3-3 P6 橋脚破損ローラー軸部の断面マクロ組織

一方で、断面方向の硬度の分布をみると、道路橋支承便覧では、支圧強度を高めるためにローラーや支圧板の表面に焼き入れし、鋼材の内部に比べて表層を硬くすることとなっているが、支圧板では断面表面と内部の硬度の差が明瞭でなかった。この点については、断面のマクロ観察や超音波探傷試験では内部の割れや傷等は確認されていないことから、断面の表面と内部で硬度の差がないことが今回の損傷の主たる要因となったことは考えにくい。

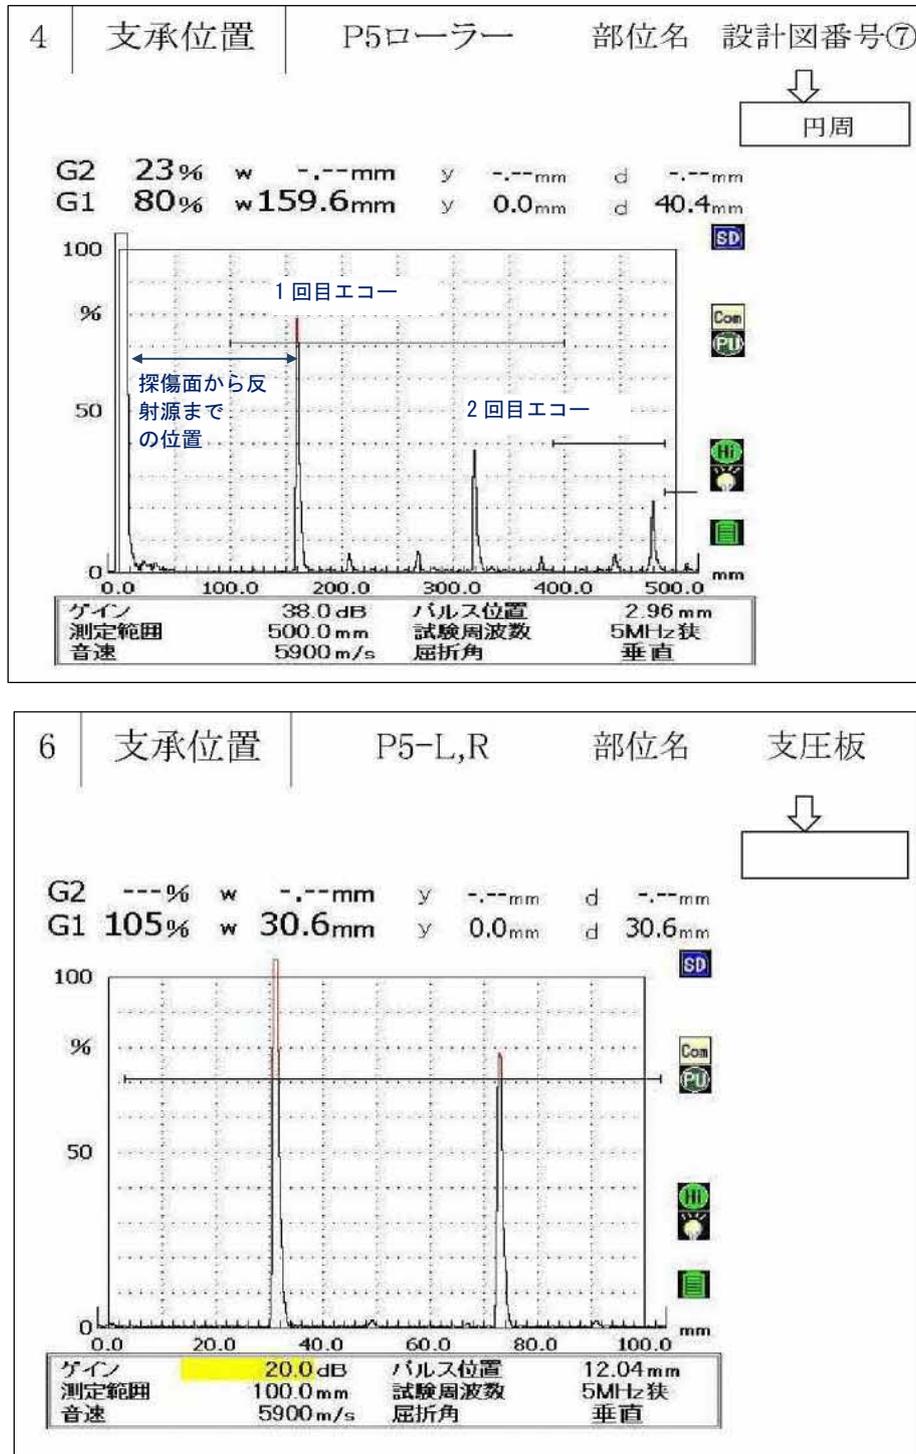
図 2.3-7 ローラーおよび支圧板の超音波探傷試験結果

代表として、P5 橋脚支承のローラーと支圧板の超音波探傷試験の結果を図 2.3-7 に示す。底面反射以外の底面より浅い位置での反射エコーは確認されておらず、内部に傷と思われる反射エコーは検出されなかった。その他ローラーも同じ結果であった。

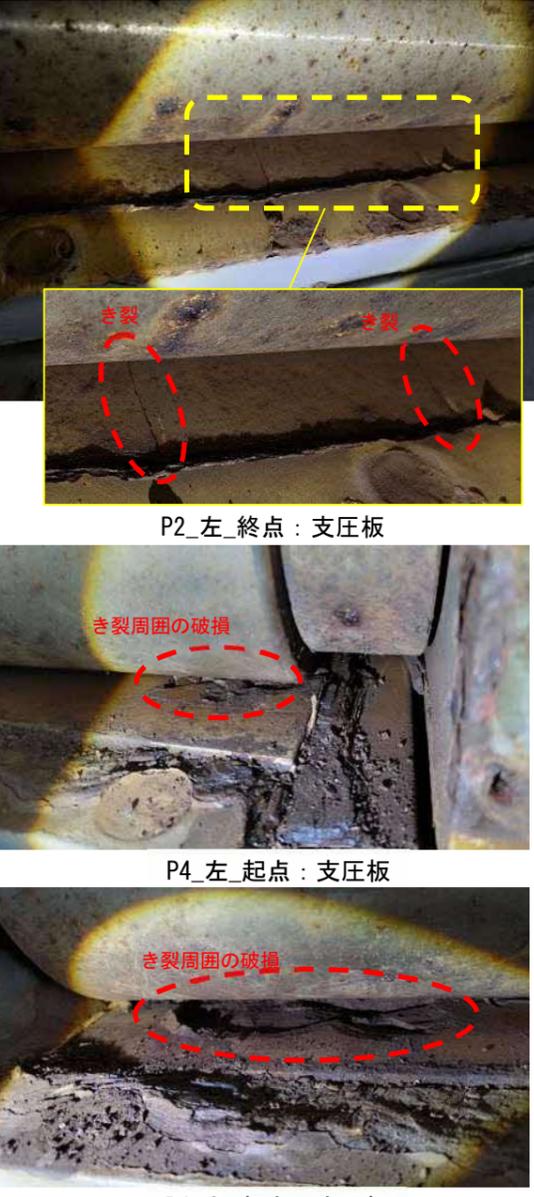
<p>P2_左_終点：支圧板</p> <p>P4_左_起点：支圧板</p> <p>P4_左_起点：支圧板</p> <p>支圧板に直角方向のひびわれや、き裂周囲の破損が確認できる。写真の箇所ではローラー軸方向のき裂も確認でき、損傷が広がっていることを確認できる。</p>

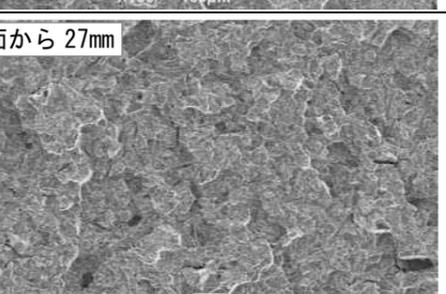
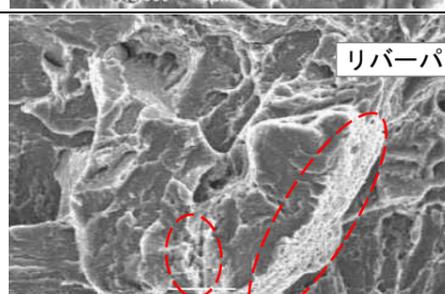
ローラー軸部の破面観察結果を表 2.5-2 に示す。ローラー軸部では、表面にて腐食ピットと考えられる滑らかな形態が一部で認められ、その内部の破面ではリバーパターンが認められ、細かい分岐や屈曲がみられた。したがって、破壊の起点は表面であり、かつ、起点から一気に脆性的な破断が生じたものと考えられる。

<p>リバーパターン</p>
	<p>C 表面から 27mm</p>

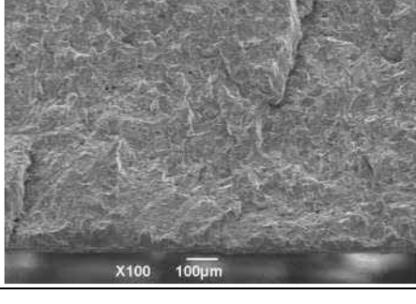
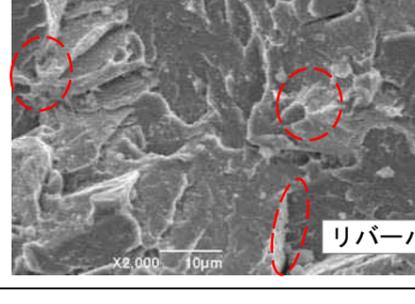
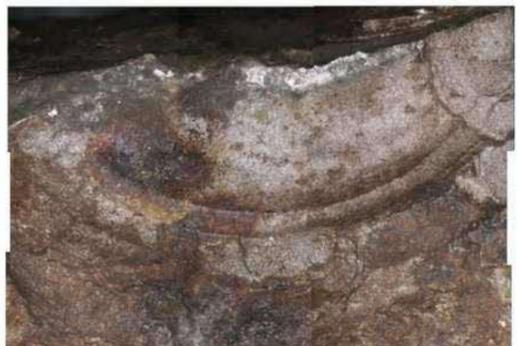
支圧板の破面観察結果を表 2.5-3 に示す。支圧板では、実体顕微鏡によるマクロ観察において、表面側（ローラーとの接触面側）にビーチマークが見られた。ただし、支圧板表面では、細かく剥離した様相も呈している。内部の破面では、へき開を示すリバーパターンの脆性破面が認められ、細かい分岐や屈曲がみられる。したがって、表面側から漸次、破壊が内側に向かって進行し、最終的に脆性破壊につながったものと考えられる。

<p>ビーチマーク状の破面形態が認められる。 表面（接触面側）も破面であり、薄く剥離した形態を呈している。</p>
