# ⑦植木観測井

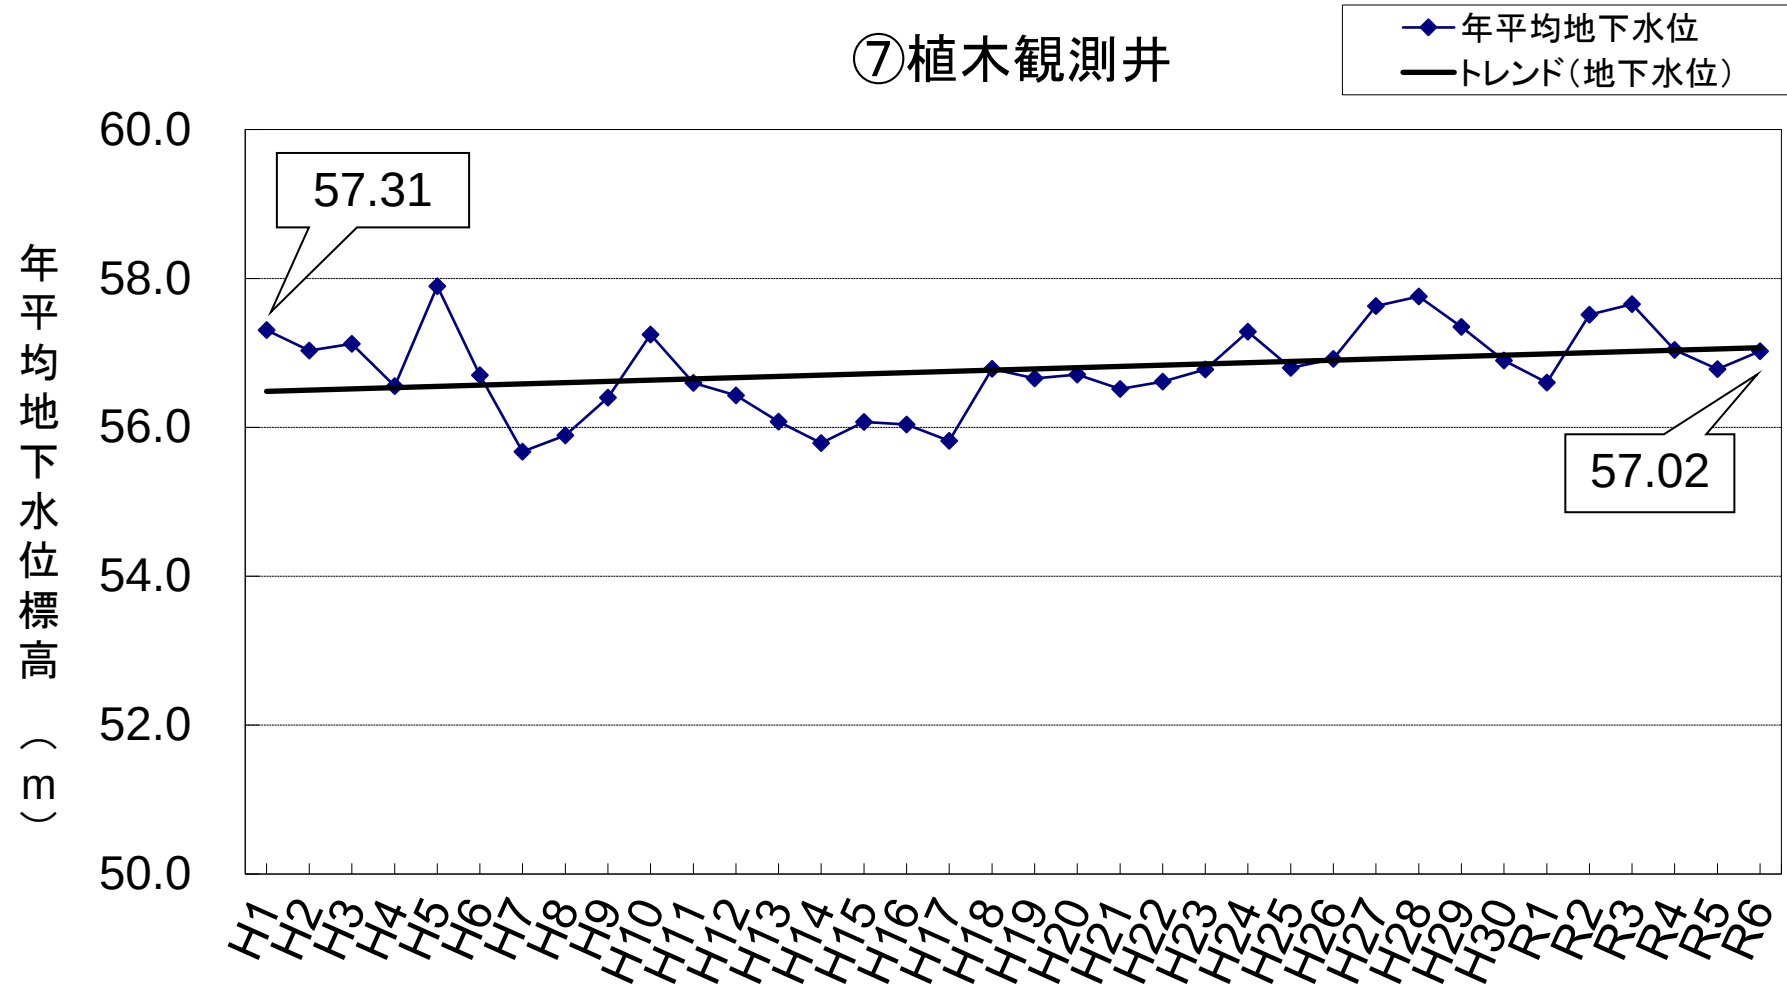
※ 熊本地震後に実施した井戸標高等の調査に基づき、地震前後の水位を補正しています。  
地震前: +0.15 m 地震後: +0.15 m

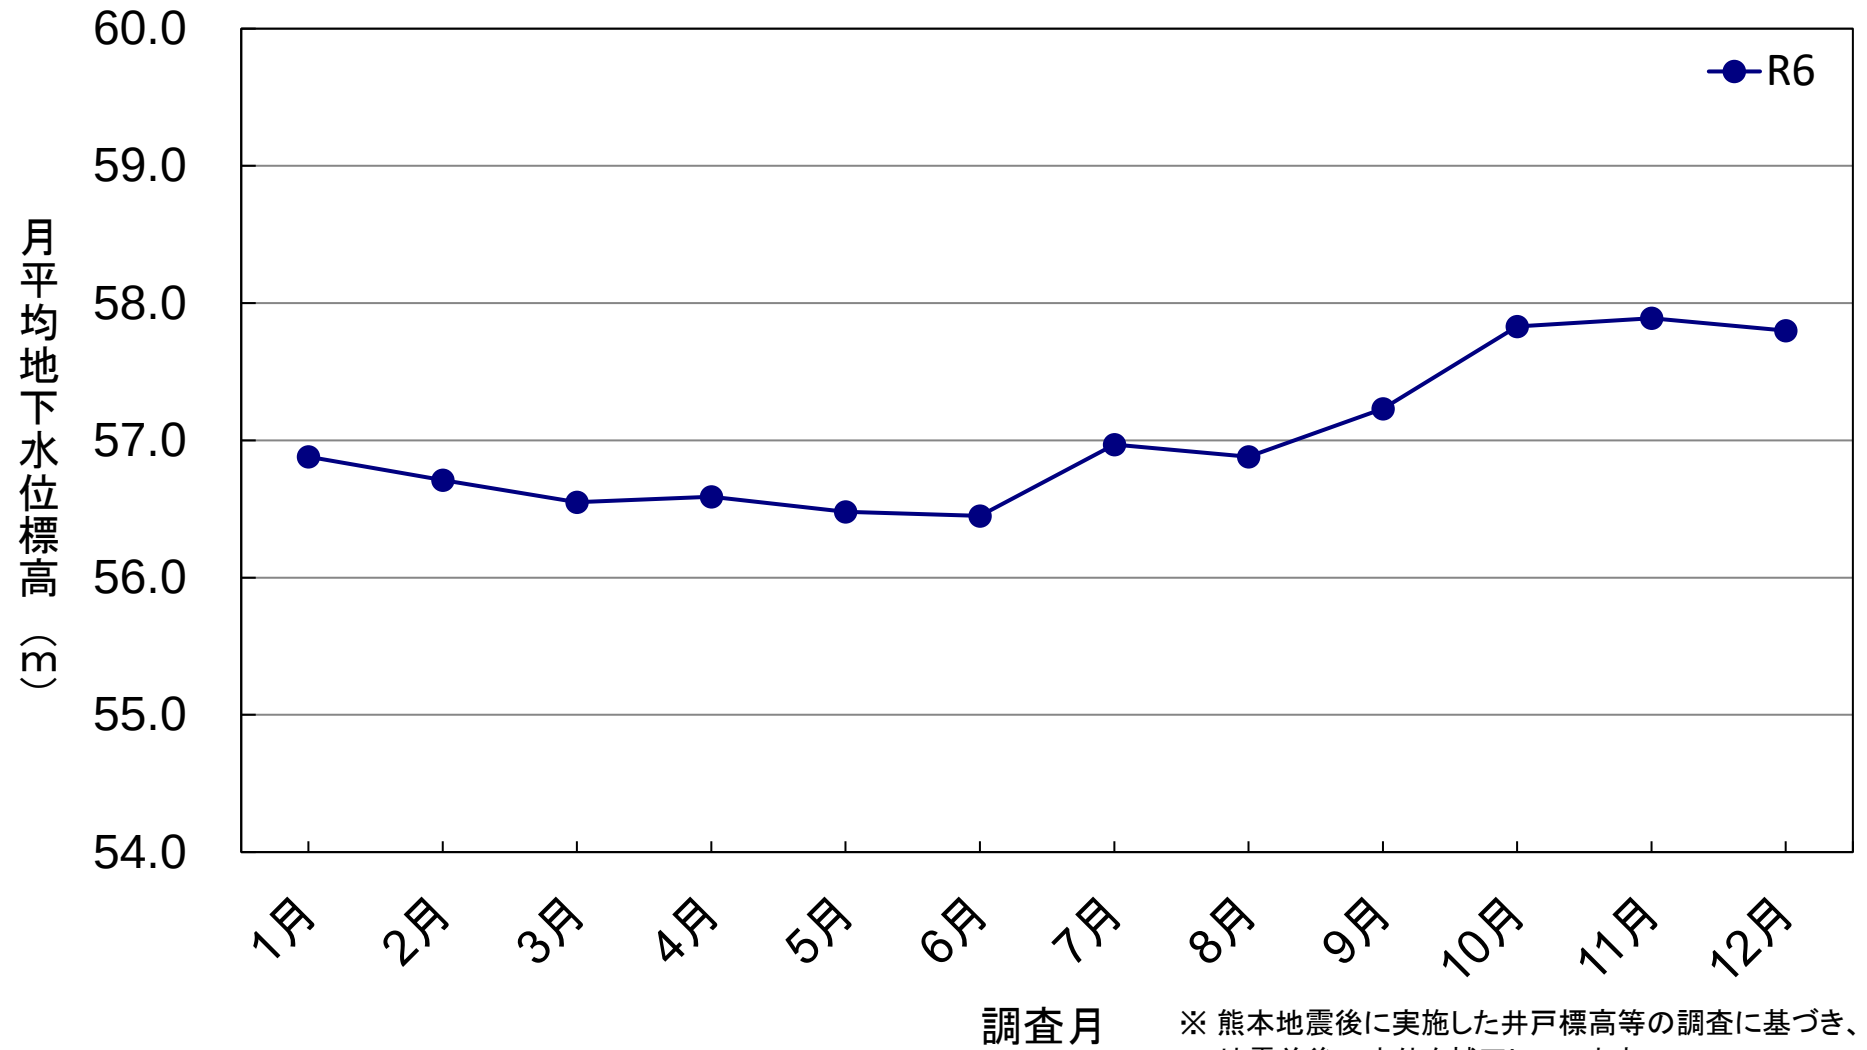
# ⑦植木観測井

※ 熊本地震後に実施した井戸標高等の調査に基づき、  
地震前後の水位を補正しています。  
地震前: +0.15 m 地震後: +0.15 m
