# ⑪菊池観測井

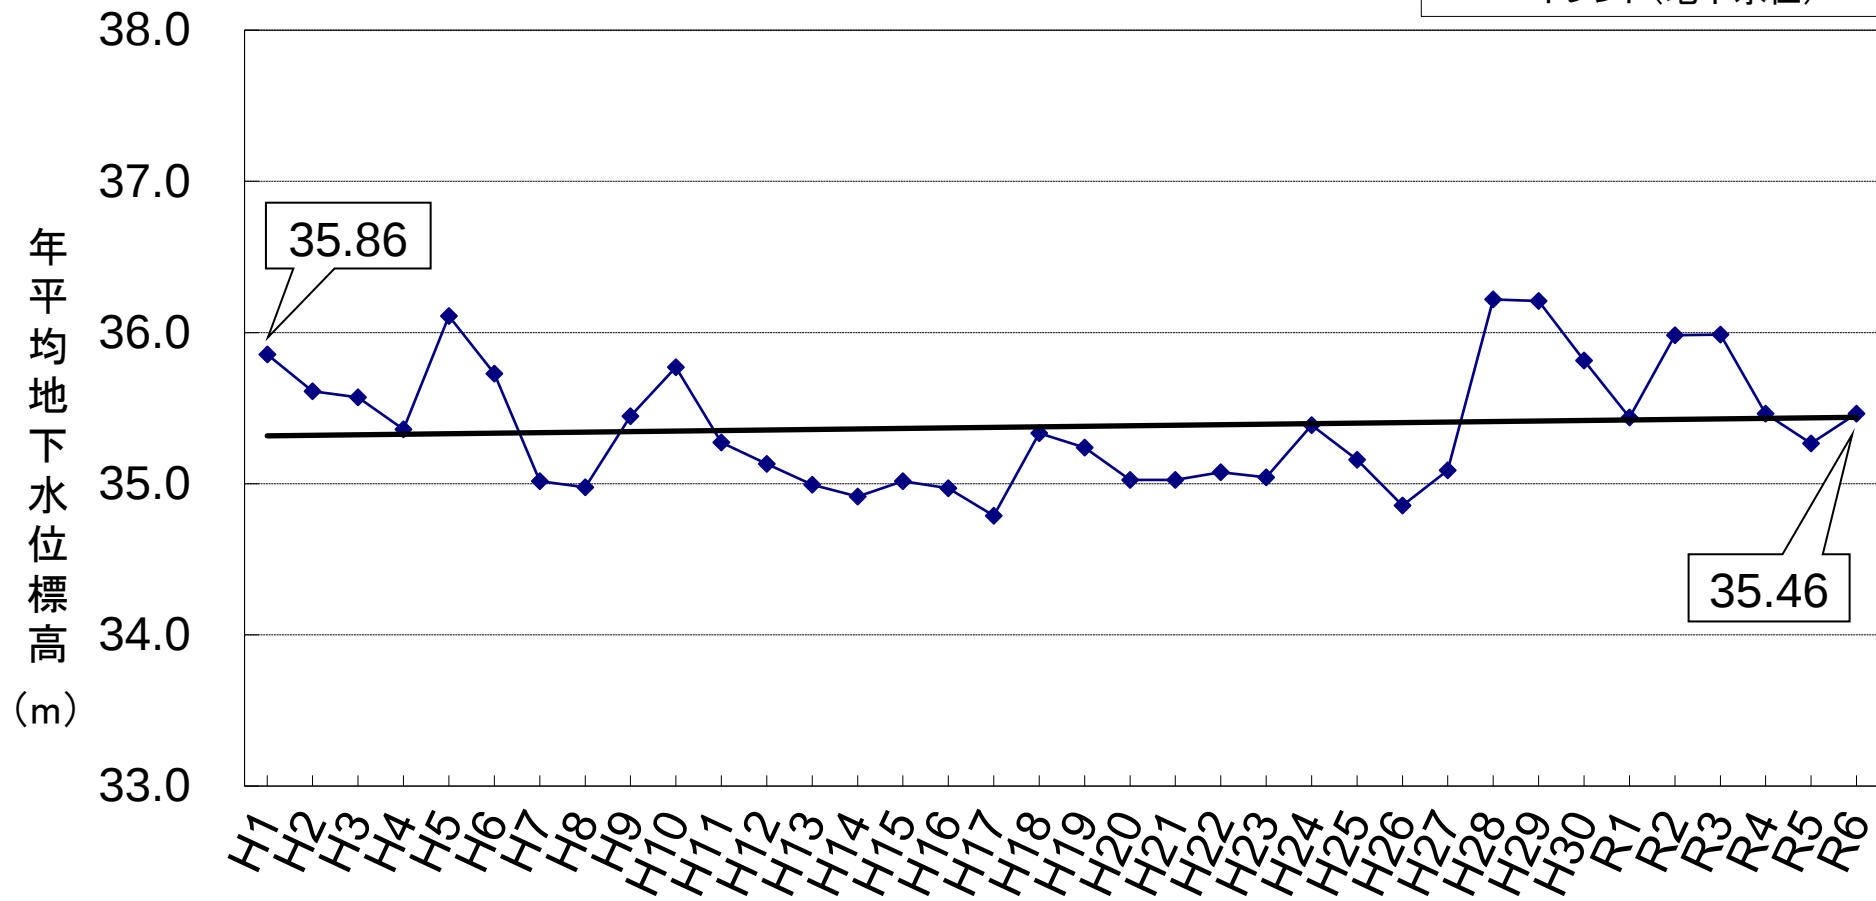
※ 熊本地震後に実施した井戸標高等の調査に基づき、地震前後の水位を補正しています。  
地震前: +0.08 m 地震後: +0.11 m

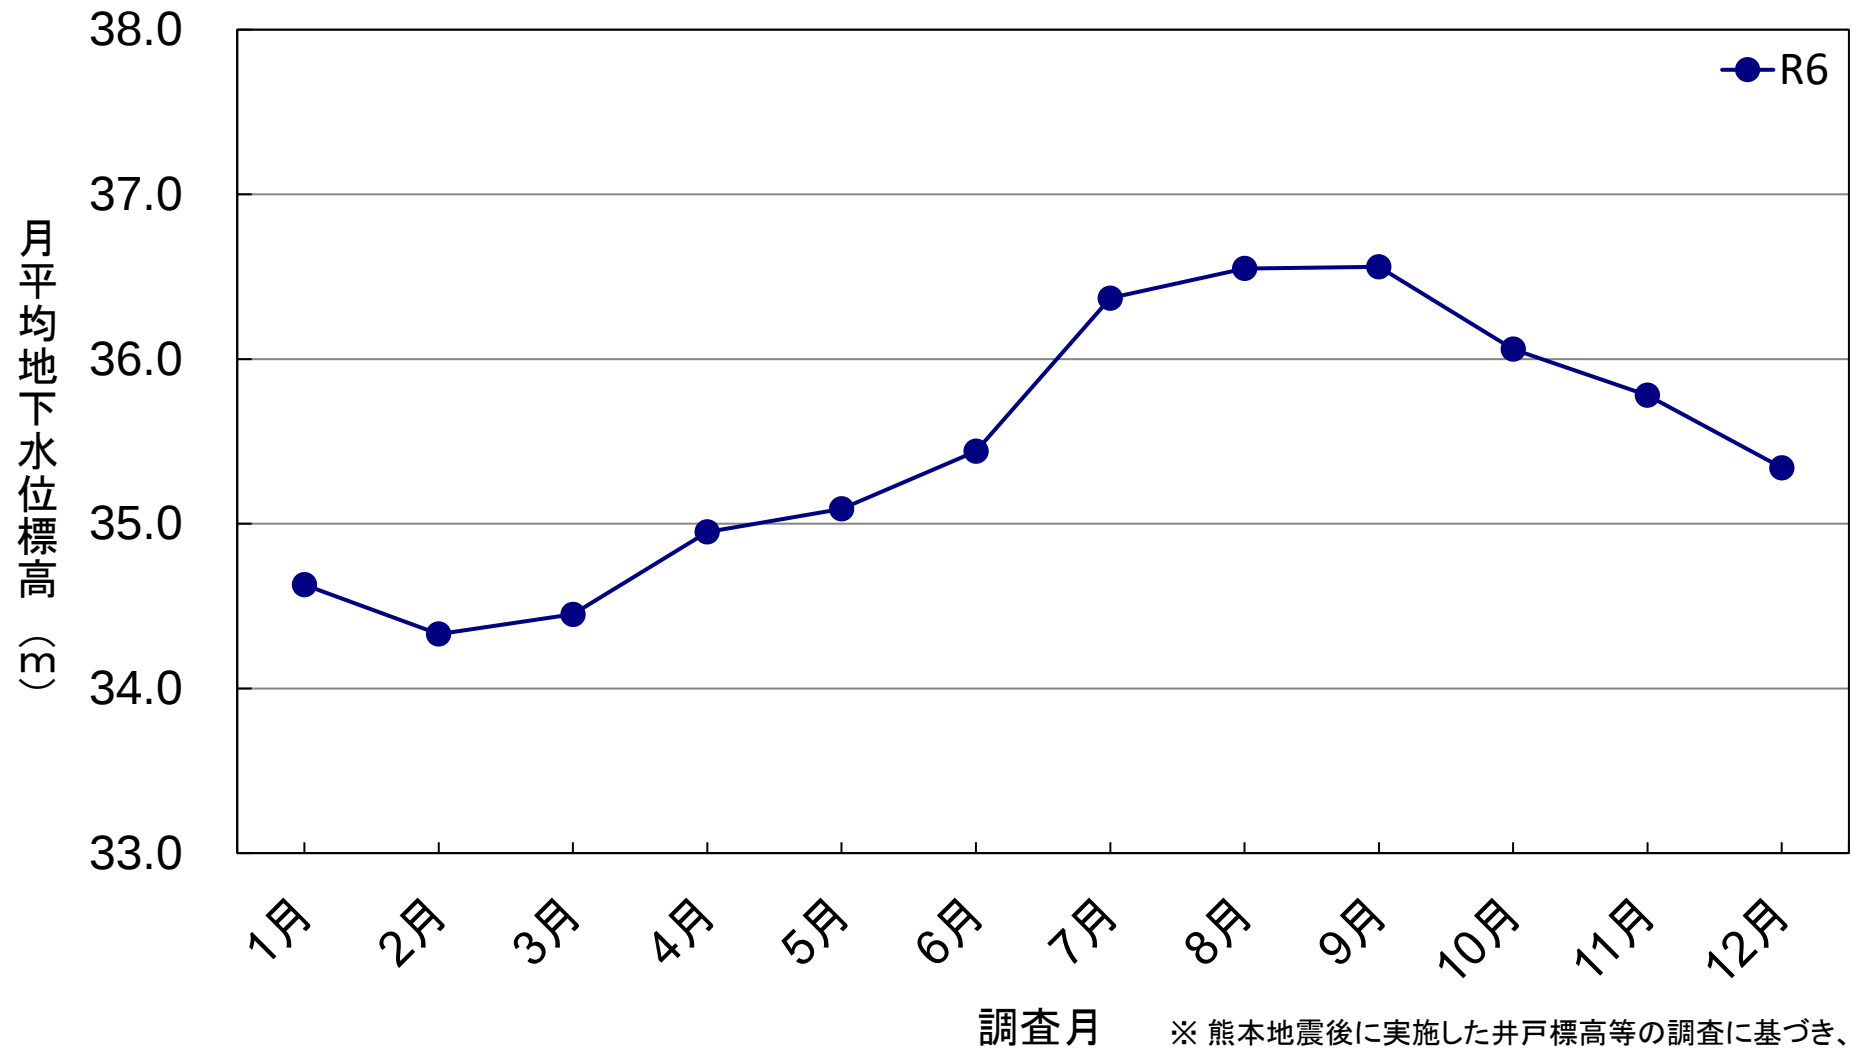
# ⑪菊池観測井

※ 熊本地震後に実施した井戸標高等の調査に基づき、  
地震前後の水位を補正しています。  
地震前: +0.08 m 地震後: +0.11 m
