⑳大福寺観測井

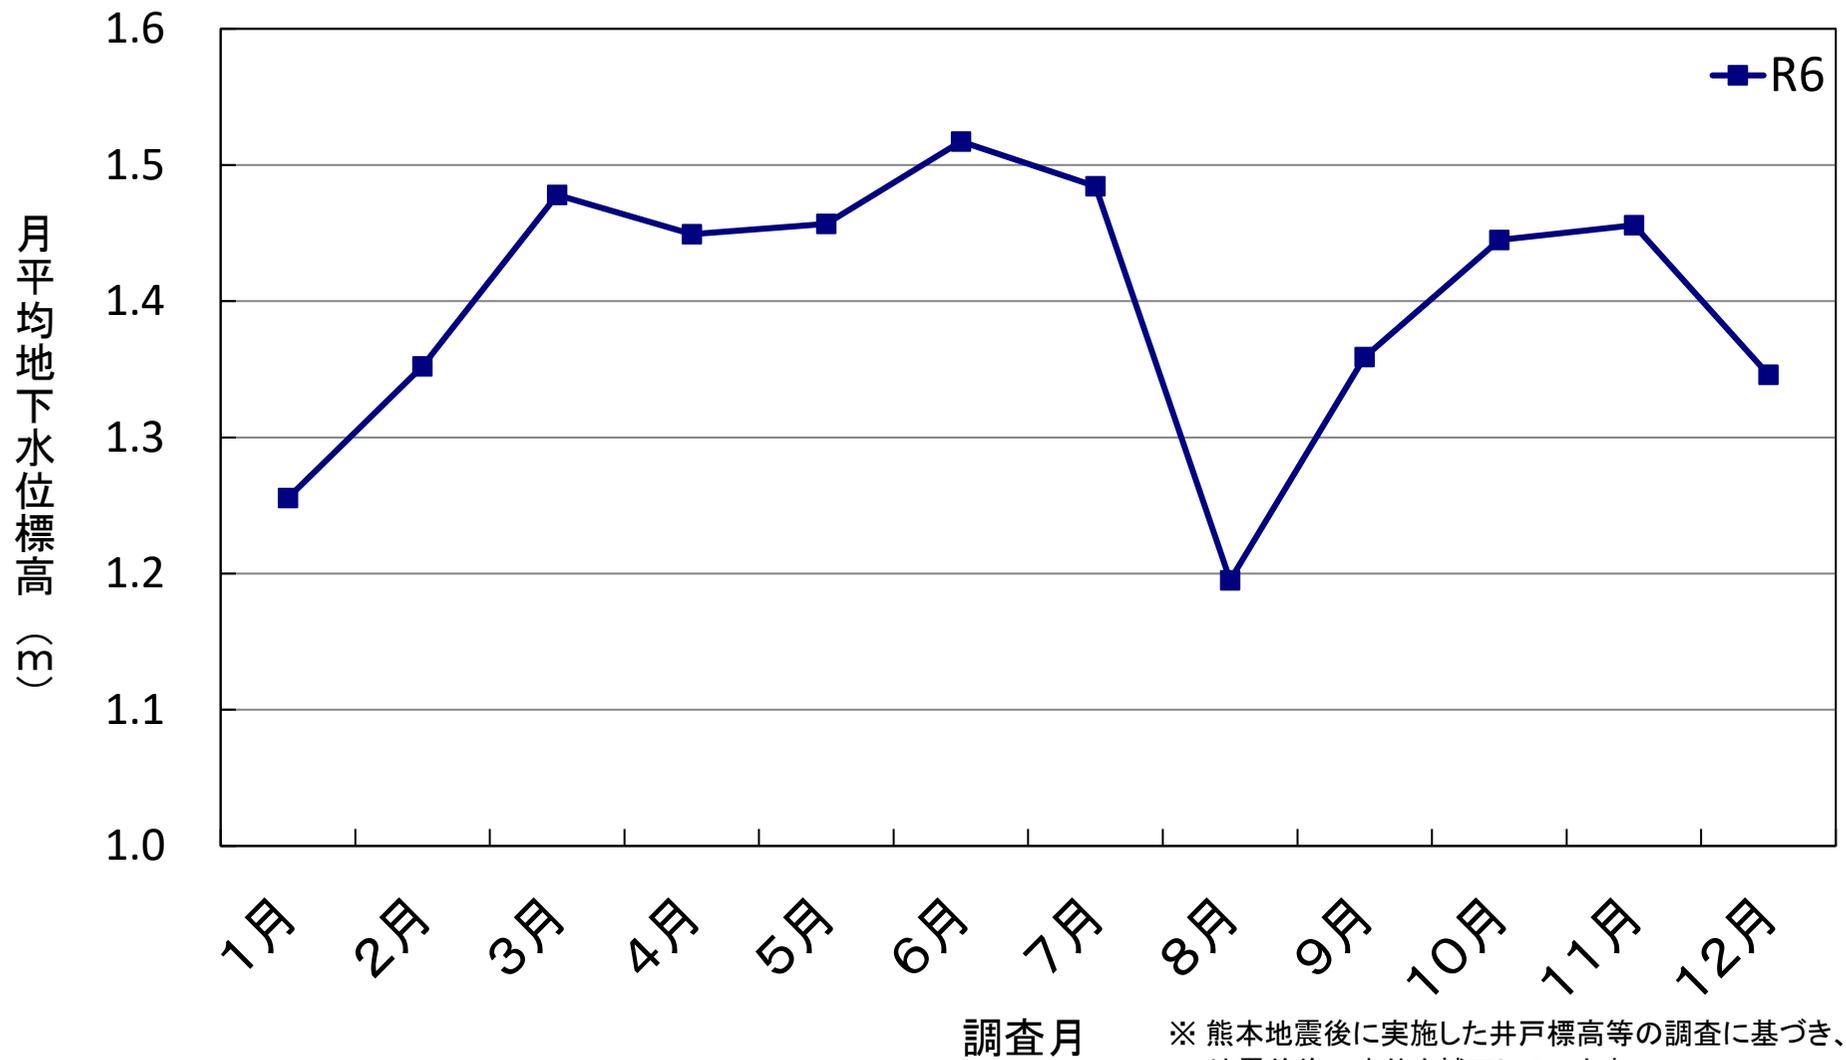
⑳大福寺観測井

※ 熊本地震後に実施した井戸標高等の調査に基づき、地震前後の水位を補正しています。
地震前:+0.24 m 地震後:+0.22 m
