# ㊦蔵満観測井

### ㊫蔵満観測井

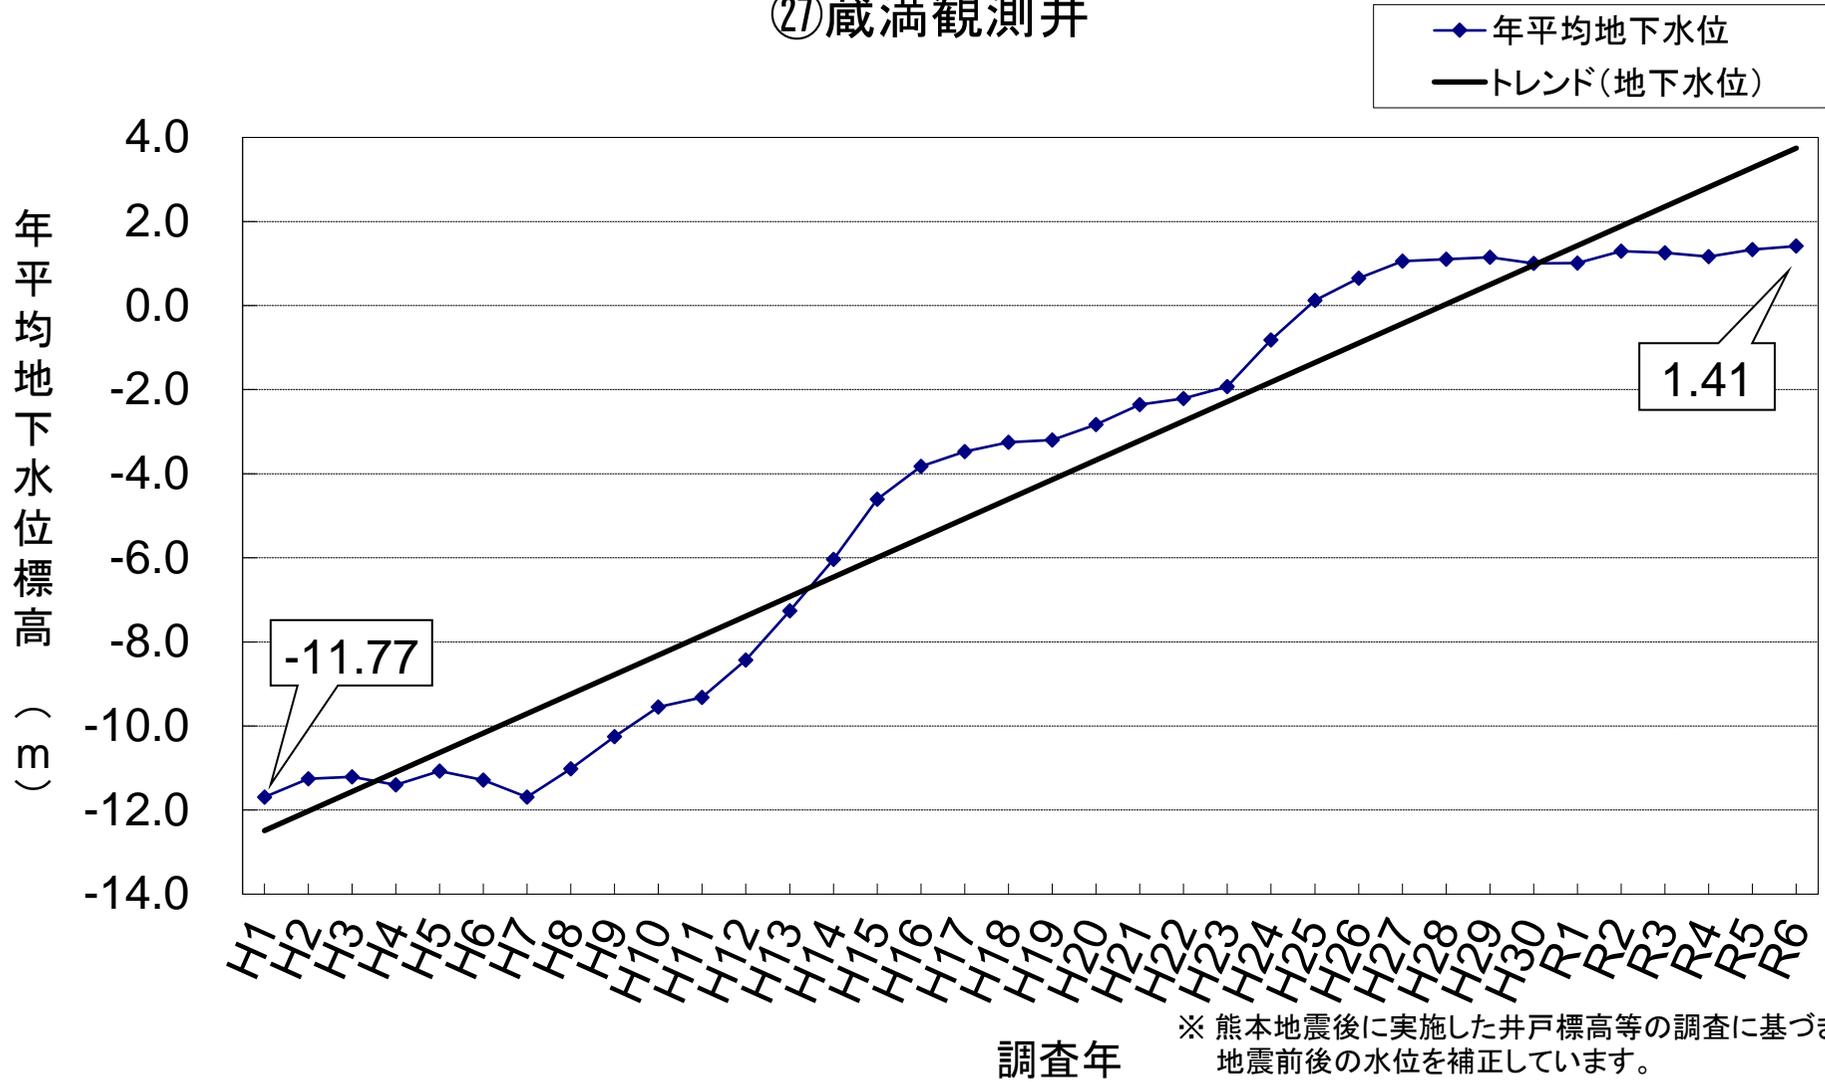
※ 熊本地震後に実施した井戸標高等の調査に基づき、地震前後の水位を補正しています。  
地震前: + 0.08 m 地震後: + 0.08 m

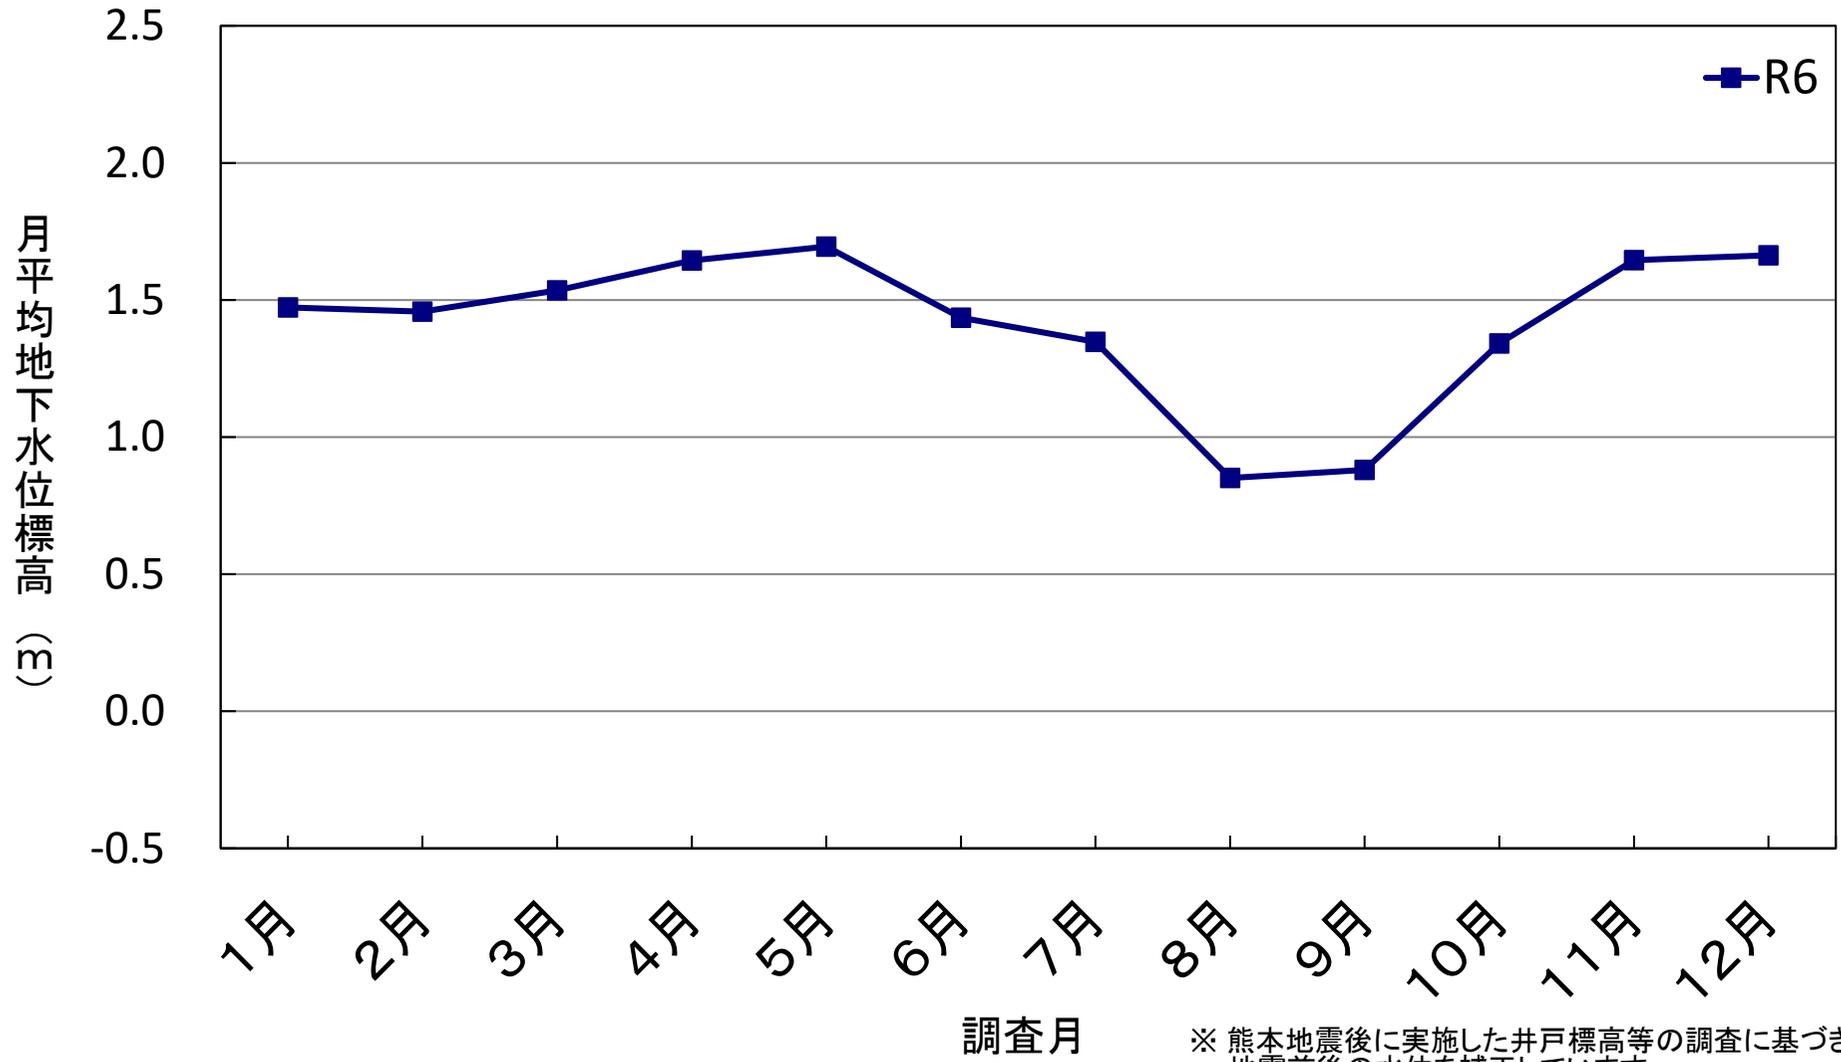
※ 熊本地震後に実施した井戸標高等の調査に基づき、地震前後の水位を補正しています。  
地震前: +0.08 m 地震後: +0.08 m
