# ②⑧長洲観測井

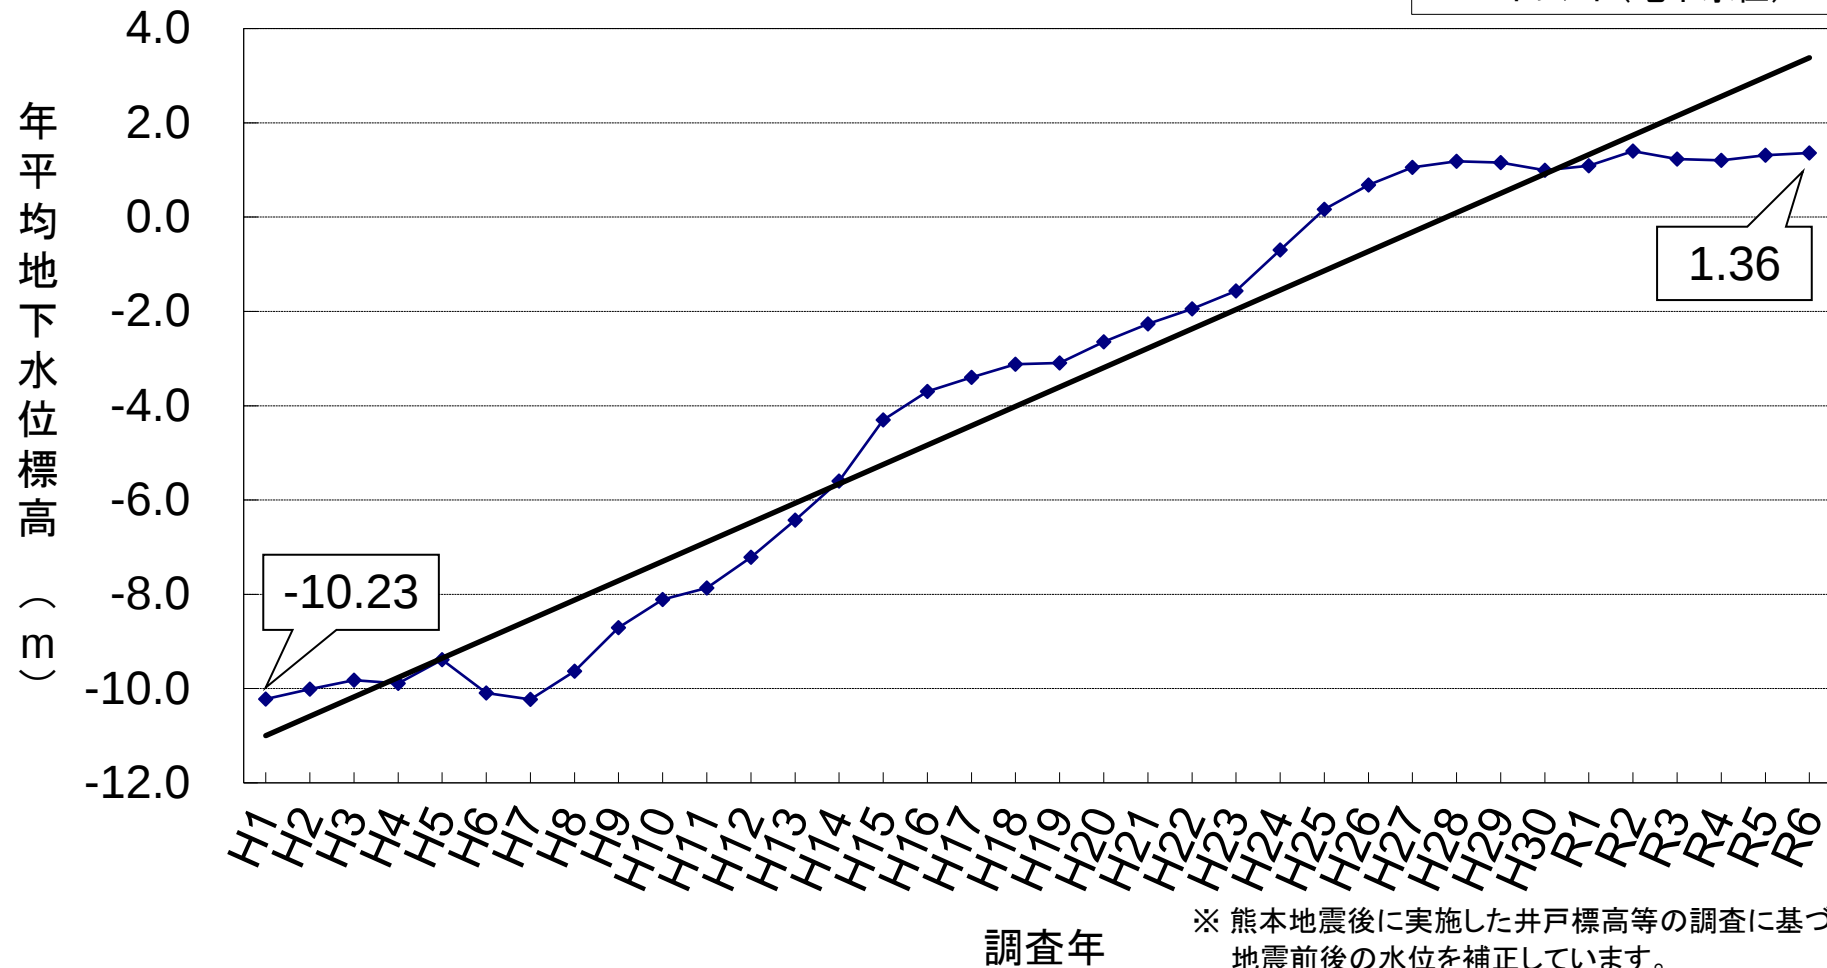
※ 熊本地震後に実施した井戸標高等の調査に基づき、  
 地震前後の水位を補正しています。  
 地震前: - 0.82 m    地震後: - 0.85 m
