# ③一の宮観測井

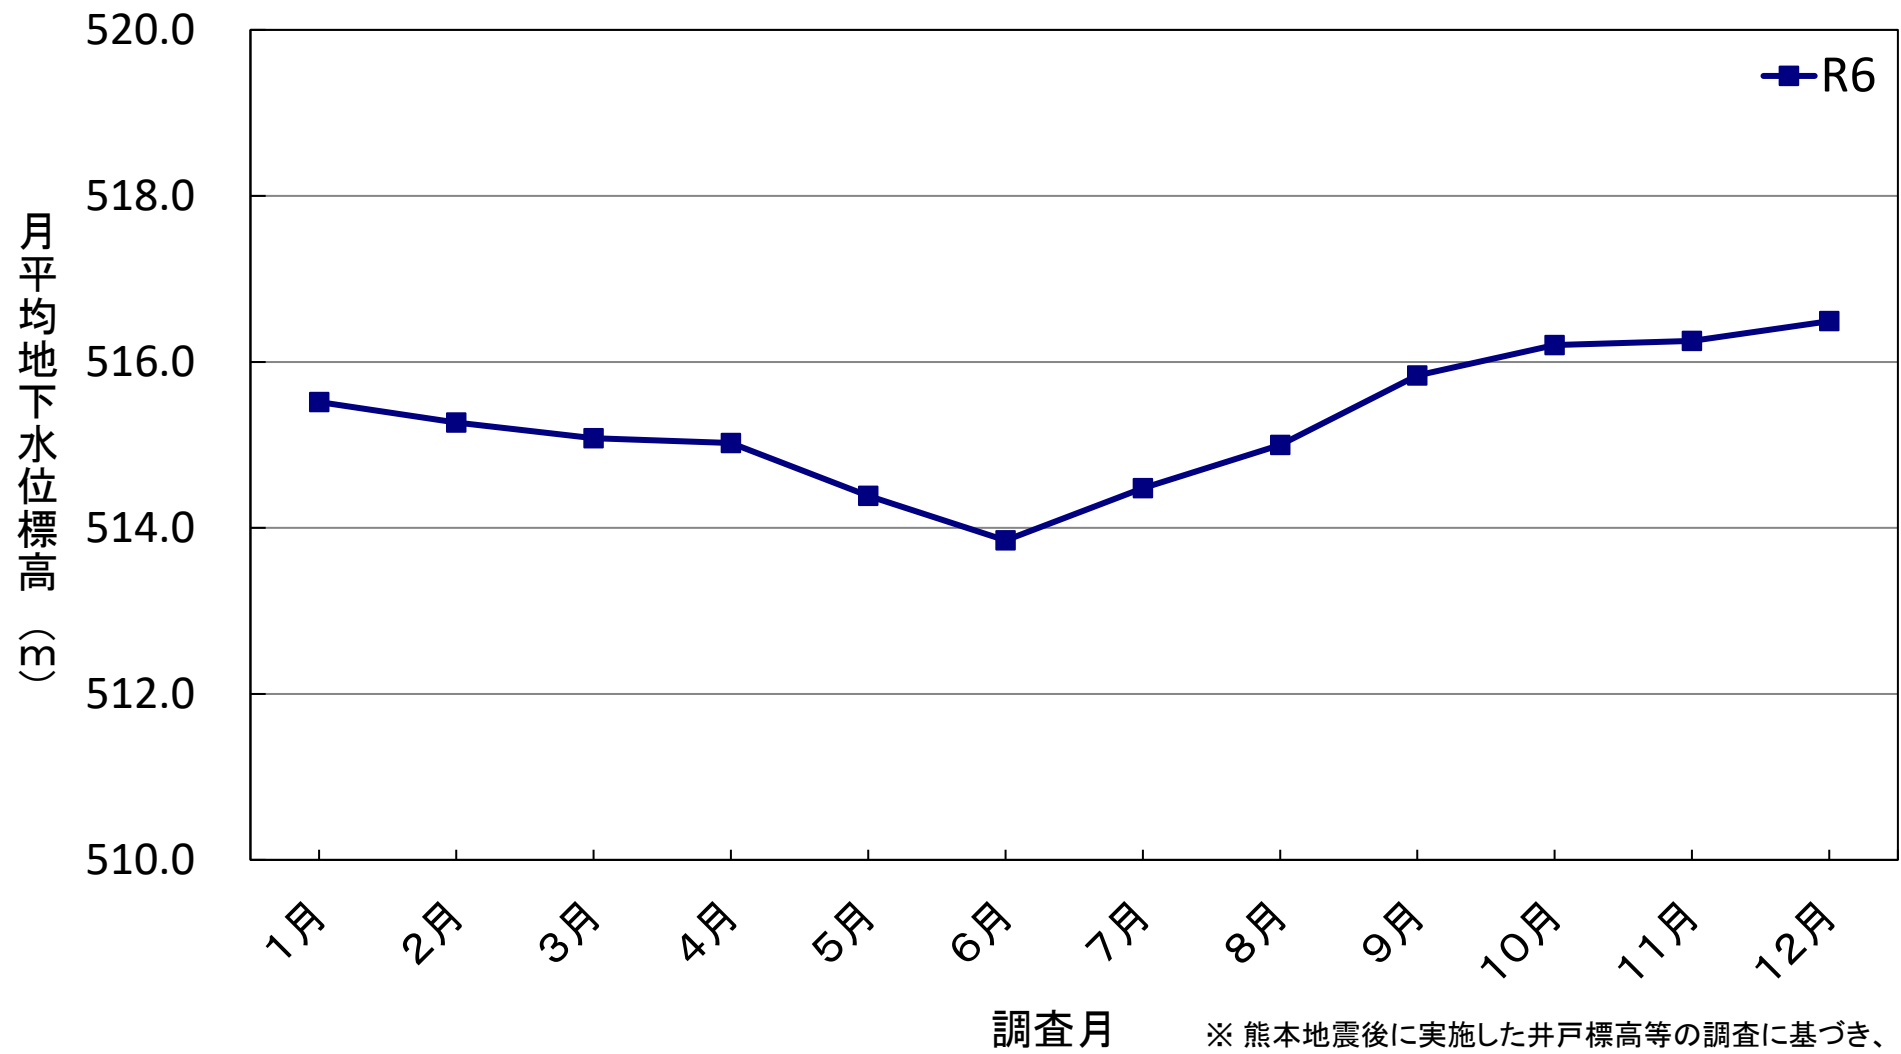
# ③1一の宮観測井

※ 熊本地震後に実施した井戸標高等の調査に基づき、  
地震前後の水位を補正しています。  
地震前: + 0.29 m    地震後: + 0.21 m
