第 2 編

地 下 水 質 調 査 結 果

III 調査結果の概要

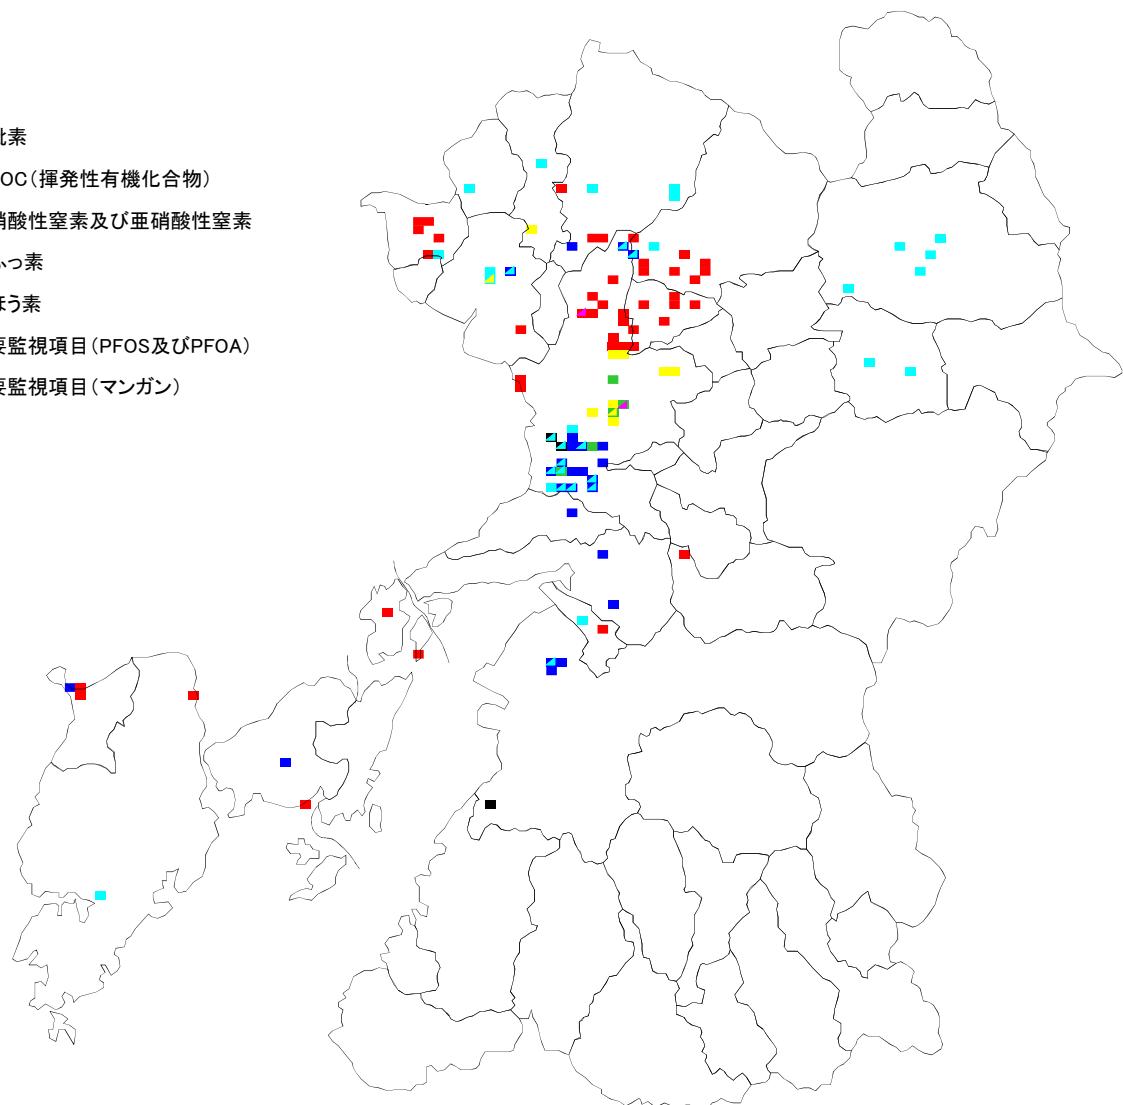
図1 令和4年度(2022年度)地下水質調査における環境基準超過地点

- 硫素
- VOC(揮発性有機化合物)
- 硝酸性窒素及び亜硝酸性窒素
- ふつ素
- ほう素
- 要監視項目(PFOS及びPFOA)
- 要監視項目(マンガン)

近年では、重金属や揮発性有機塩素化合物（以下「VOC」という。）によって新たに地下水が汚染される事例はほとんどありませんが、過去の汚染により長期間 VOC が検出されている井戸や地域によっては自然由来と推測される砒素、ふつ素、ほう素により汚染された井戸が確認されています（図 1 参照）。
