# 通信ケーブル事故防止のお願い

N T T 西 日 本 株 式 会 社  
熊 本 支 店 設 備 部  
2 0 2 5 年 8 月

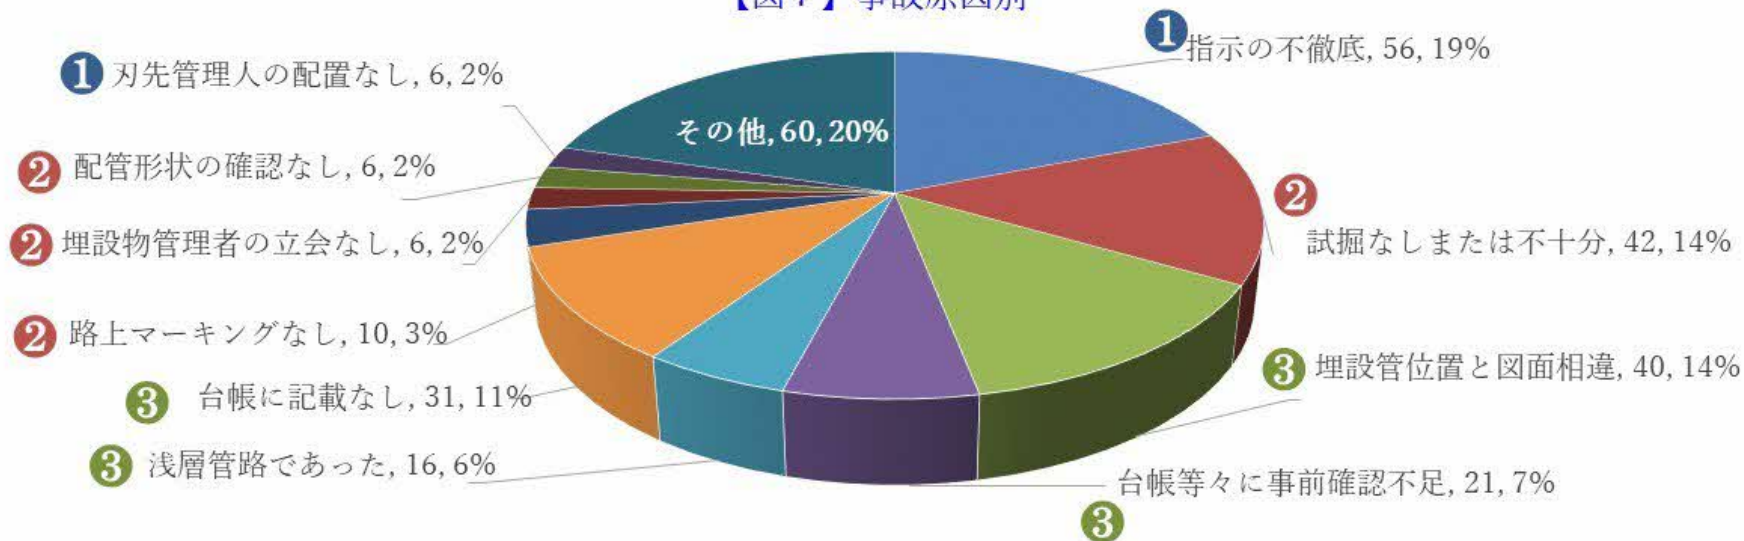
【図7】事故原因別

＜前提＞事故起因は、1事故複数の回答があり168件の事故に対し294件であった。  
原因は、多岐に亘るが下記3点に大別した。

## ①指示の不徹底：22%・・・施工指示や注意喚起の不足や指示失念

事例：「作業打合せで埋設物対応の指示なし」「埋設物の位置、掘削方法の指示の不徹底」  
「埋設物の周囲50cm以内の手掘りの指示なし」「手はつりの指示なし」等

## ②施工前の対応不十分：21%・・・基本的な遵守事項欠如

事例：「試掘なし又は不十分」「台帳の事前確認が不足」「路上マーキングなし」等

## ③図面相違・台帳相違：38%・・・図面どおり埋設されていない！危険予知欠如

事例：「埋設管の位置と図面で相違あり」「浅層管路」「台帳に記載なし」等

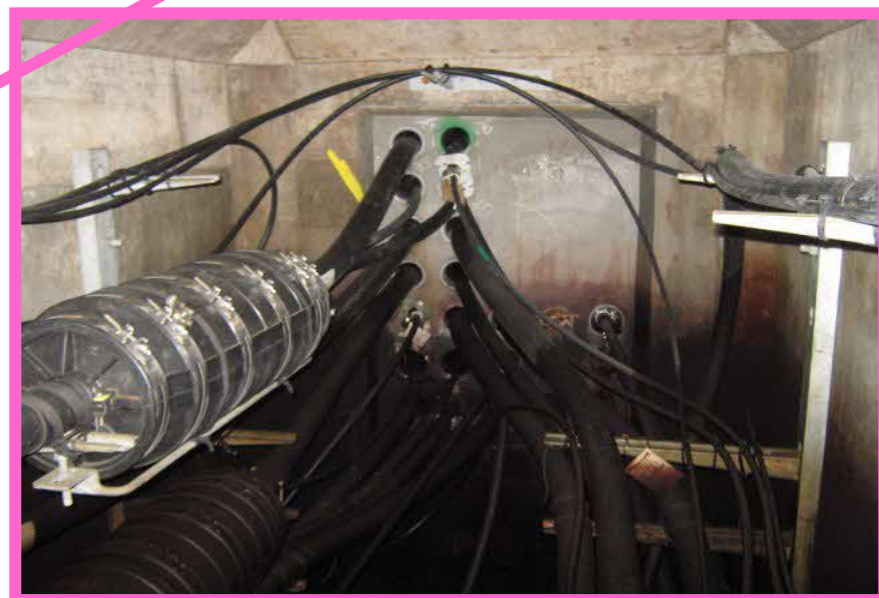
MH内部（大きな空間）

（地下に大きな空間があります。形状、大きさは様々です）

※ 寸法は規格品の値（これ以外にも特殊MHがあります）

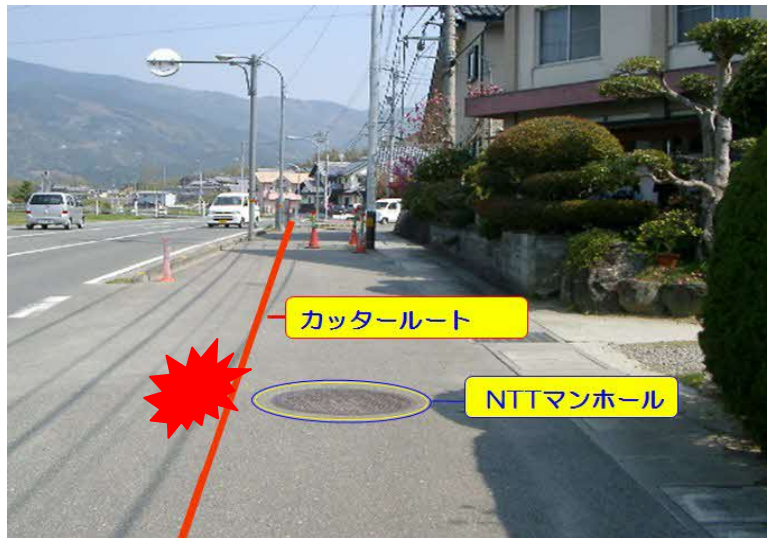
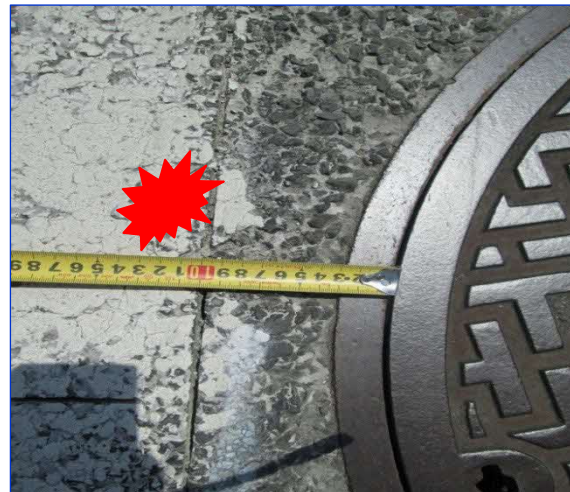
上水道工事に伴う舗装カッター工事において、MH躯体を損傷させた。

原因 MHの構造を作業者が理解していなかった。

■何れの設備事故も、現場立会を確実にを行い立会者の指示に基づき工事して頂ければ防げます。

■安易な判断を行わず、工事の際は必ず立会要請をお願いします。

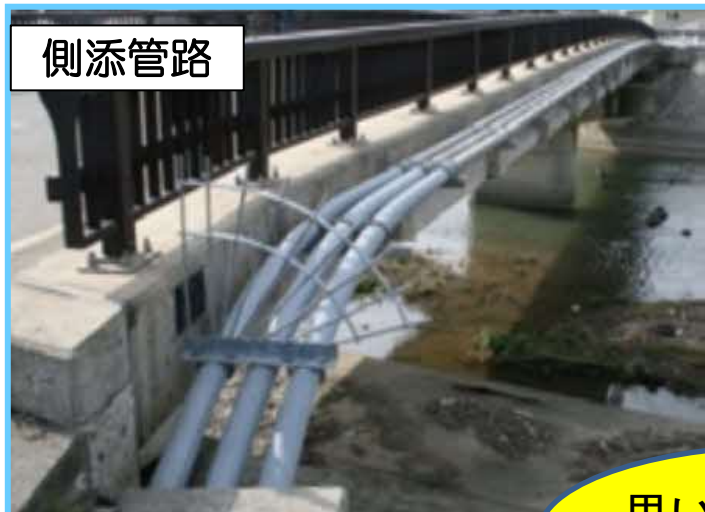
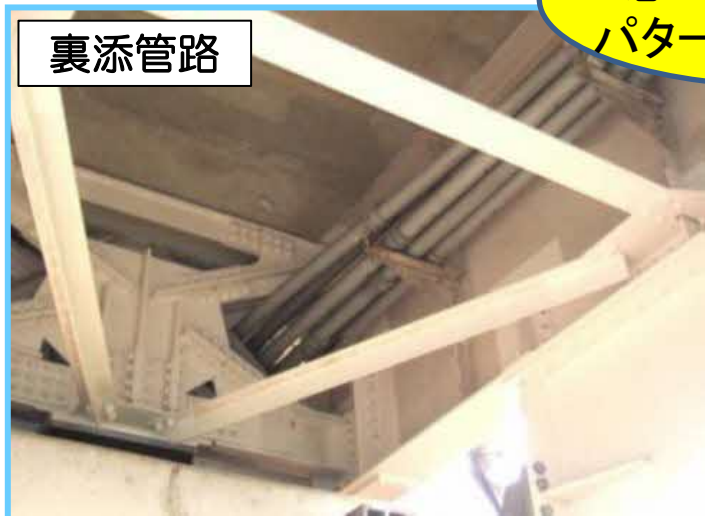
橋台際は、土被りが大変浅く、管路配列も様々です。

- ① 浅層埋設管路（土被り10cm未満も）見落とし事故が多発！
- ② 浅い個所には防護コンクリートを設置！（管路配列は様々です）

思い込みがちな  
パターン(3条3段)

防護コンクリート内の管路配列  
(9条の例)

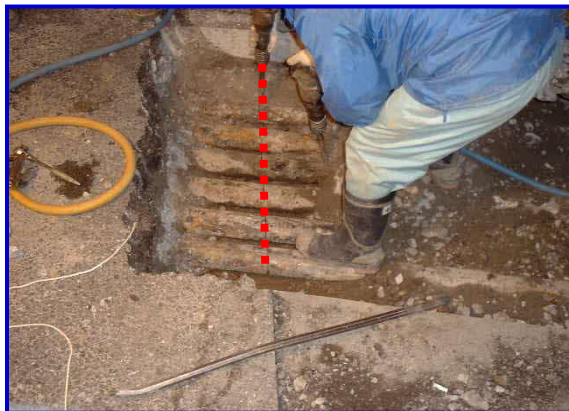
被災ケーブル  
0.65×1000P

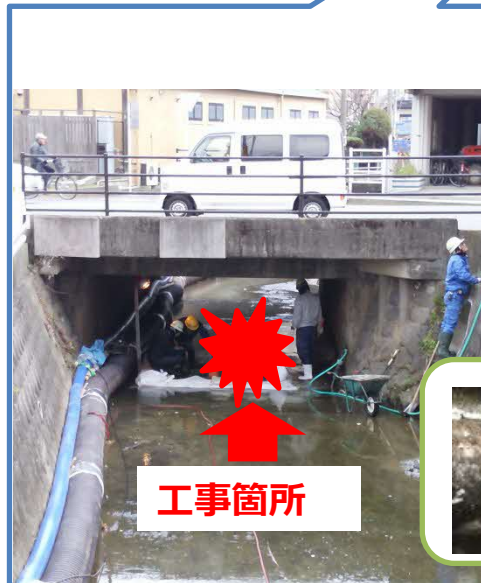
水路改修工事に伴い、ブレーカ及びカッターで川床を破砕中に  
川底に敷設されていたNTT管路を6条と中継ケーブル等6条を損傷させた。

原因 作業者が、橋梁添架ルートのみと安易に判断し「無届け」。

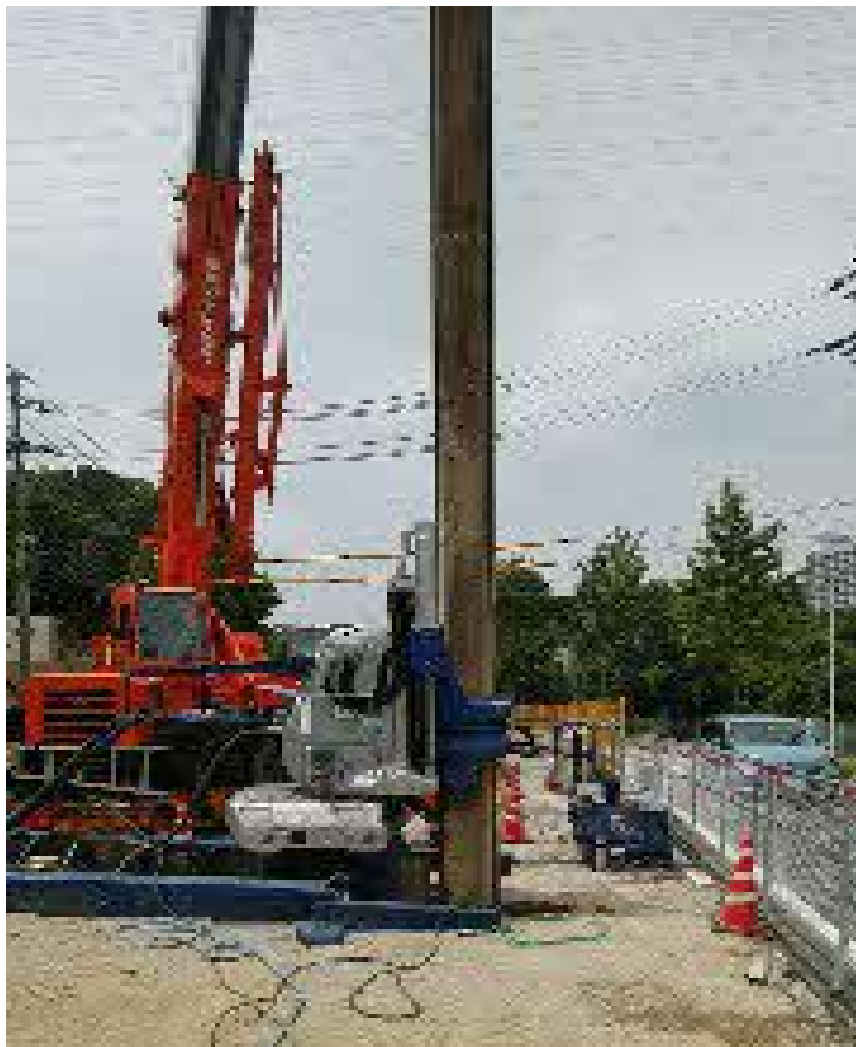
無連絡の矢板工事で、地下3mに埋設された  
（管路 31条、ケーブル8条 ）を損傷（2021.8） ※復旧まで72時間

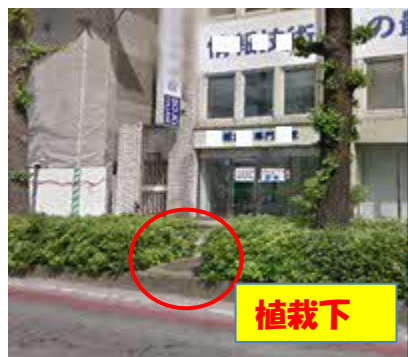
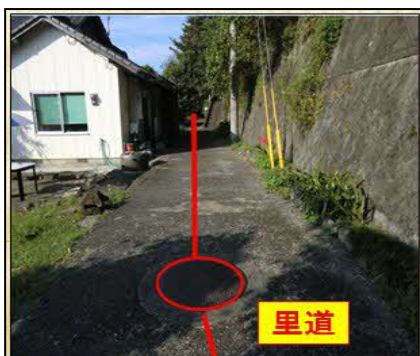
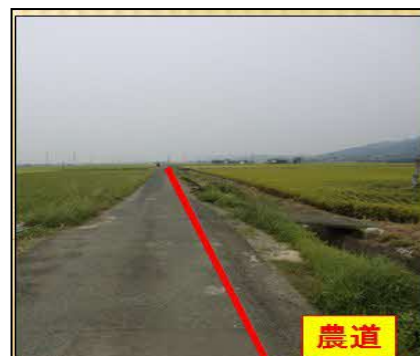
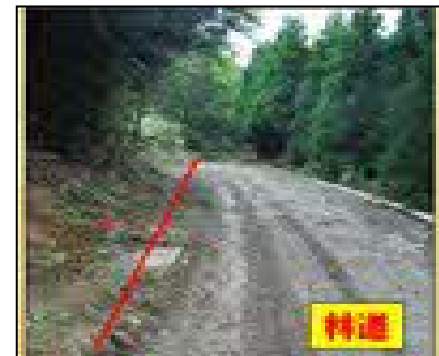
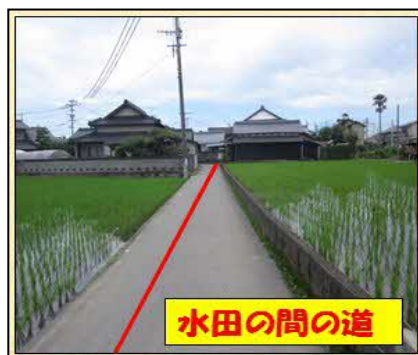
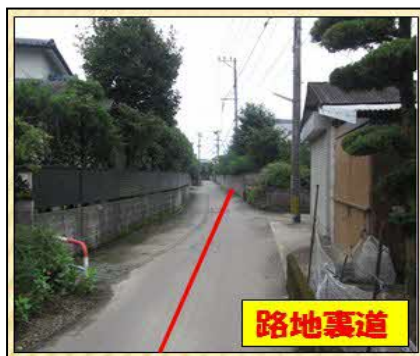
N T T 地下設備の設置パターンは様々です。

■こんな場所にも埋設されてます（例）

■こんな処に「N T T 地下設備は無いだろう」といった  
安易な判断は重大な設備事故に直結します。  
工事着手前に埋設物の確認をお願いします。

■工事施工時は、必ず立会要請をお願いします。
