# 労働災害防止について

## 3. 災害事例

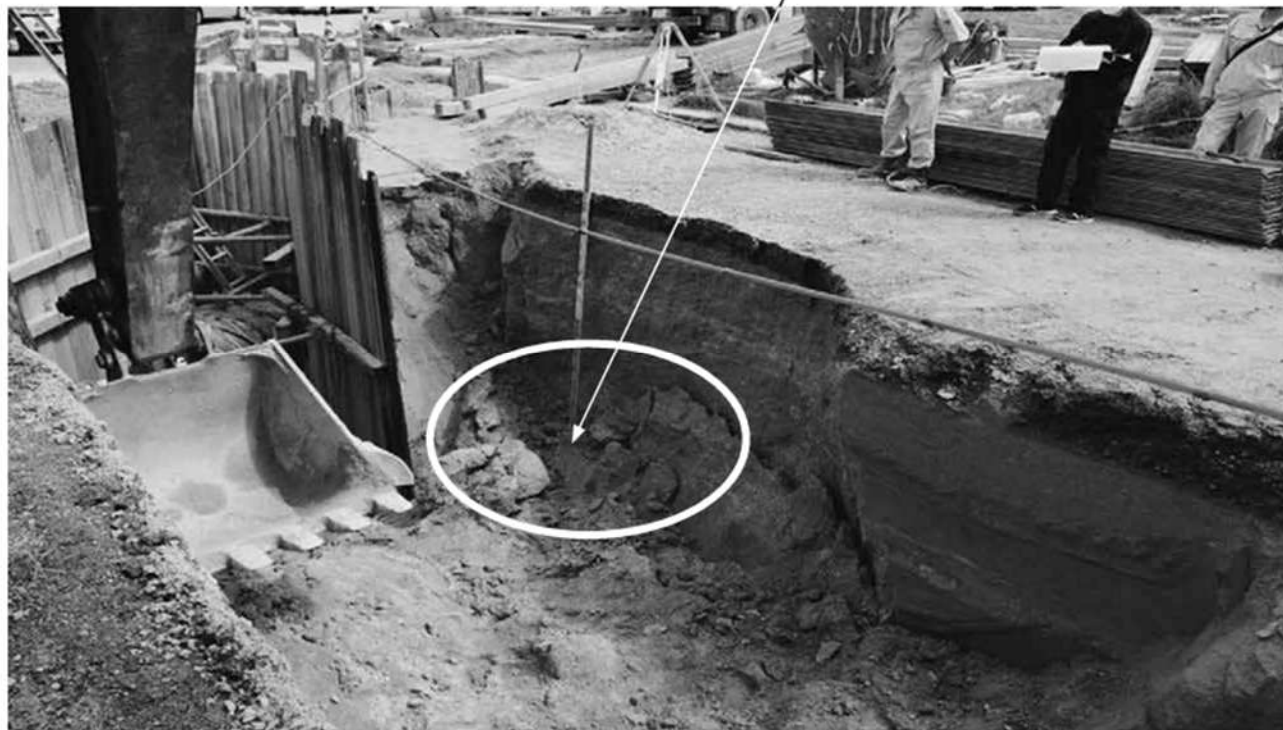
崩壊した土砂

### (1) 土砂崩壊（死亡）

ドラグ・ショベルで掘削された溝（深さ3.5メートル、掘削面のこう配90度）の床面に降りて、土止め用の矢板を打ち込むためバールで腹起しの調整の作業を行っていたところ、背面の土砂が崩壊し腰付近まで土砂に埋まった。

- ① 掘削溝に、土止めの設置、安全こう配による施工、土砂除去等といった、土砂の崩壊による危険防止の措置（以下「土止めの設置等」という。）を講じていなかったこと。
- ② 作業箇所及びその周辺の点検を行っていなかったこと。
- ③ 土砂崩壊の危険性の認識や安全対策に係る教育が不十分だったこと。

- ① 事前に掘削箇所の調査を行い、調査結果を踏まえ適応する作業方法、手順を定め、その定めにより作業を行うこと。なお、土砂の崩壊による危険がある場合は、土止めの設置等（「軽量鋼矢板工法」や「建込み簡易土止め工法」などの土止め先行工法が望ましい。）の措置を講じること。
- ② 点検者を指名して、作業箇所及びその周辺を点検させ、その結果を踏まえ、必要に応じて作業方法の変更（土止めの設置等を含む。）や立ち入り禁止等の措置を講じること。
- ③ 事業者は安全確保のための指導、援助を行うとともに、リスクアセスメント、KYT（危険予知訓練）等の安全活動に取り組み、作業者の危険感受性を高めること。

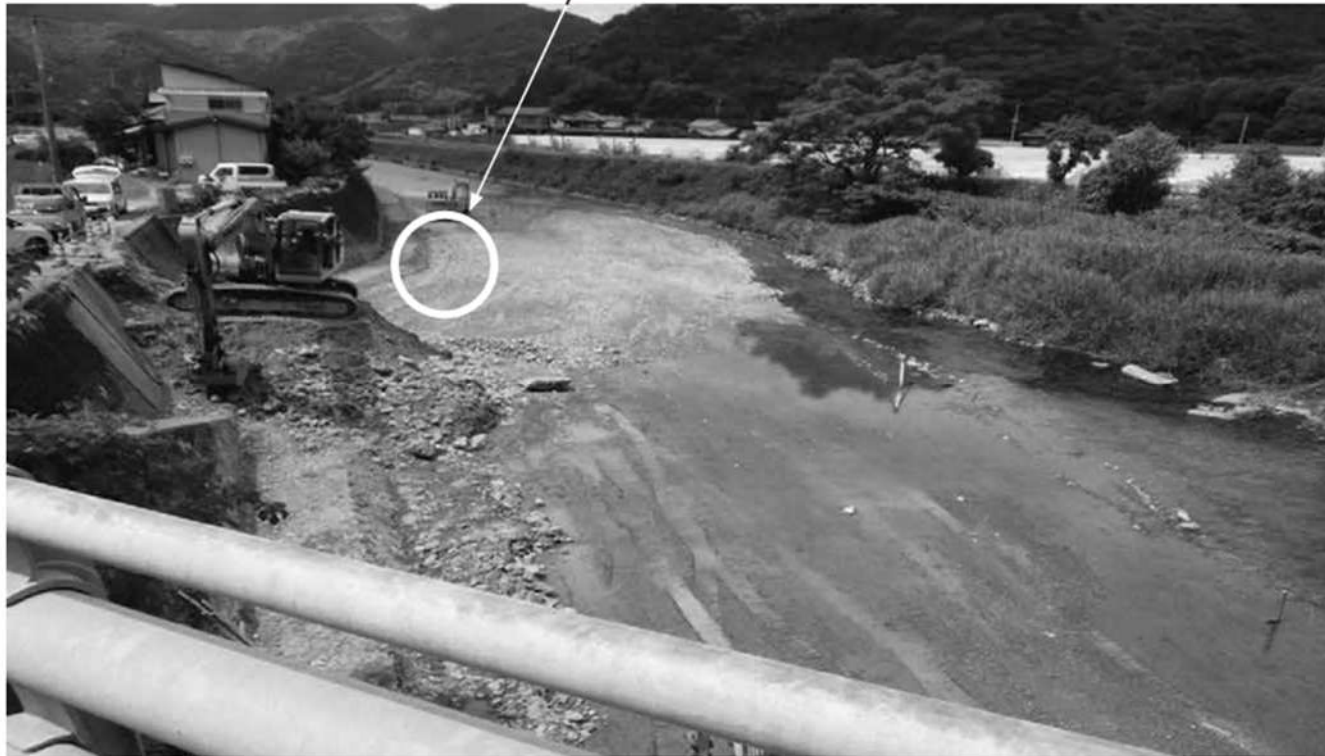
災害発生現場

## (2) 後進したドラグ・ショベルに轢かれ（死亡）

河川改修工事現場において、ドラグ・ショベルを使用して整地・掘削作業等を行っていた区域内で、ドラグ・ショベルを後進させた時、単独で測量作業を行っていた被災者を轢いた。

- ① ドラグ・ショベルの走行範囲への立入禁止措置や誘導者の配置を行わなかったこと。
- ② ドラグ・ショベル使用時の作業計画や社内マニュアルを定め、危険予知活動、リスクアセスメント等の安全活動を行っていたが、これらの安全活動が形骸化し安全作業が履行されていなかったこと。
- ③ 定期健康診断の結果70代の被災者は聴力が衰えていることを把握していたが、当該所見に係る医師の意見聴取を行わず、適正な配置等の配慮を行っていなかったこと。

- ① 運転中のドラグ・ショベルに接触することにより危険が生じる箇所に作業者が立ち入らないように、立入禁止措置、誘導者の配置等の作業計画を順守すること。また、ドラグ・ショベルに自動減速・停止機能や監視・警告機能（複数カメラ）等の安全装置を装備することが望ましい。
- ② 健康診断及び医師の意見聴取等の法定の事項を実施するほか、「高年齢者の労働災害防止のための指針」に基づき、高年齢者労働災害防止対策に積極的に取り組むこと。

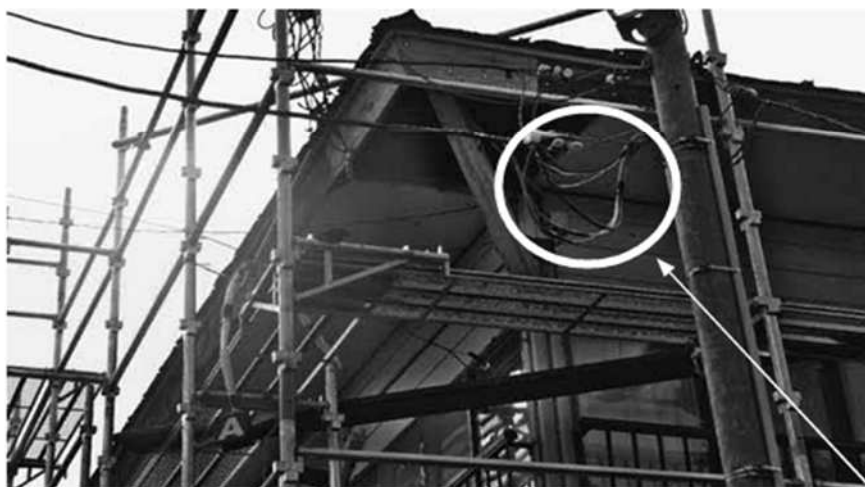
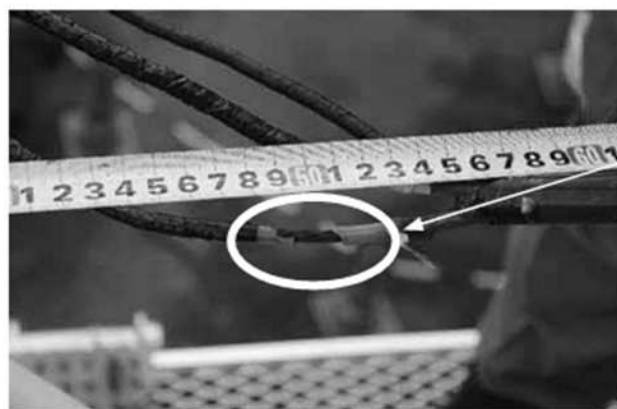
被災者が接触した引込線

### (3) 引込線に接触し感電（死亡）

個人宅の軒修繕工事（大工、板金作業）において、被災者が方杖の取り付け作業を行った後足場を移動していたところ、足場上を横切っていた100ボルトの引込線（絶縁被覆が損傷した箇所）に首（後頸部）が接触し感電した。

- ① 足場上に絶縁被覆が損傷した引込線があり、労働者が作業中または通行の際に、身体等が接触し感電するおそれがあったこと。また、その引込線に防護管を装着する等の感電防止対策を講じていなかったこと。
- ② 真夏の屋外での作業であったため、作業時は多量の発汗があり、電気抵抗が低くなり電気が流れやすい状況であったと推測されること。
- ③ 低電圧の引込線であるため、感電のリスクを過小評価したこと。

- ① 架空電線（引込線を含む）に近接する場所で作業を行う場合は、絶縁防護具の装着、電路の移設、囲い等の適切な感電防止対策を講じること。
- ② 作業環境に応じて、適切にリスクを見積もることができるよう教育を行うこと。

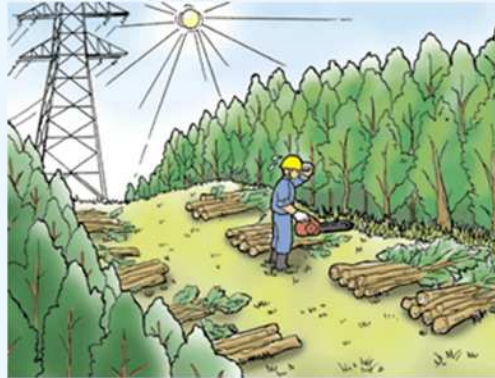
送電線直下の雑木伐採中の作業者が熱中症にかかる

この災害は、送電線の直下の雑木伐採作業中、熱中症にかかったものである。

伐採作業は、チェーンソーと刈払機を用いて、送電線直下に生えている樹木の伐採および下刈りを行うものである。

- 1 炎天下でのチェーンソー作業という重筋作業を行っていたこと。  
当日の天候は晴れ、15時の気温は27.4℃、作業開始から災害発生時刻までの日照は100%であった。
- 2 作業場所が、日陰のない直射日光の強い場所であり、直射日光を遮るような対策が十分に講じられていなかったこと。
- 3 作業中の発汗が激しく、塩分の補給が不足していたこと。また、用意していた氷水(750ml水筒)の量が十分でなかったこと。
- 4 作業管理が不適切であったため、休憩のほか小休止をとることなく連続作業が継続されていたことにより疲労が蓄積していたものと考えられること。
- 5 炎天下における作業を行うとき、事業者および作業員全員が熱射病の危険に関する認識が欠如していたこと。
- 6 作業員の健康状態を十分把握していなかったこと。  
被災者は60才を超える高齢で、約4ヶ月前に雇用された者であるが、雇入れ時の健康診断も実施していない。

- 1 炎天下で作業を行わせるときは、作業場所の近隣に日陰などの涼しい休憩場所を確保し、気温、作業内容、作業員の年齢・健康状態などを考慮して、作業休止時間や休憩時間の確保に努めること。  
特に、高齢者の1人作業は注意が必要である。
- 2 チェーンソーを使わない他の作業と計画的に組み合わせ、チェーンソーの操作時間は1日2時間以内とし、連続操作時間は10分以内とするなどの作業標準を策定し、作業管理を徹底すること。
- 3 炎天下で作業を行うときは、作業場所にスポーツドリンクを備え付けるなど水分や塩分を容易に補給できるようにすること。
- 4 作業場所に温度計や湿度計を設置し、作業中の温湿度の変化に留意すること。なお、環境温度を総合的に評価する指標を示す測定器の備え付けも効果的であること。
- 5 休憩場所に体温計を備え付け、休憩時間などに体温を測定させることが望ましいこと。
- 6 熱中症の症状、熱中症の予防方法、緊急時の救急措置、熱中症の事例などについて労働衛生教育を実施すること。

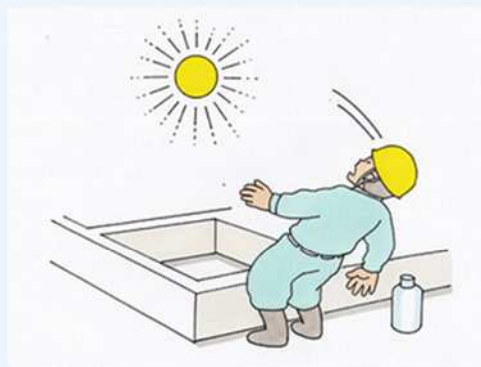
真夏の木造家屋建築工事現場にて、作業に従事していたところ、休憩中にふらつき、ろれつが回らなくなり、痙攣し始めた

被災者は、朝方より木造家屋建築工事現場で家屋の基礎の型枠材の加工、組み立て作業に従事していた。休憩は、1時間に1回（50分労働の後、10分の休憩）、昼休憩は12時から13時まで、午後も1時間に1回の休憩をとっていた。

- 1 高温下での作業であったこと。
- 2 監督者による水分、塩分の摂取量が把握されていなかったこと。
- 3 休憩時間における遮光されている場所がなかったことに加え、被災者の作業衣も保熱し易く、熱中症対策が十分でなかったこと。
- 4 熱中症予防のための指標であるWBGT（Wet-bulb Globe Temperature：湿球黒球温度）値の測定を行っていなかったこと。
- 5 ろれつが回らない状態である時は、直ちに救急要請を行う等、熱中症に関する安全衛生教育が不十分であったこと。
- 6 元請による作業場所の巡視が、3日に一回程度と少ない頻度であったこと。

- 1 監督者は、水分、塩分の定期的な摂取の程度を把握し、不足する場合は摂取させること。
- 2 作業場所又はその近傍に、臥床することができる冷房を備えた休憩所、又は日陰等の涼しい休憩場所を確保し、また、冷たいおしぼり等身体を適度に冷やすための、物品及び設備を設けること。
- 3 熱を吸収し、保熱し易い服装は避け、通気性、透湿性の良い服装、及び通気性の良い帽子等を着用させること。
- 4 作業の休止時間、及び休憩時間を確保し、高温多湿作業場所の作業を連続して行う時間を短縮すること。また、作業の状況に応じ、身体作業強度（代謝率レベル）が高い作業を避け、作業場所を変更するなどの対策を実施すること。
- 5 熱中症の症状、予防方法、応急処置等について、労働者、作業を管理する者並びに関係請負人に、安全衛生教育を実施すること。
- 6 WBGT予報値、熱中症情報を事前確認のうえ、実際にWBGT値を測定し、身体作業強度の区分に応じた作業となるよう活用すること。14時から17時の炎天下等でWBGT値が基準を大幅に超える場合は、連続作業時間及び作業時間を短縮し、長めの休憩時間を設ける等、作業時間の見直しを行うこと。
- 7 監督者の現場巡回回数を増やし、上記の措置を講じること。
