## 2.2 建設時の設計・施工出来形・維持管理履歴

建設時の設計の配慮不足や施工での不具合、損傷が確認されるまでに損傷の前兆や、橋の状況を確認するために、設計図書、出来形検査結果、支承受け入れ時の支承検査報告書、点検調書その他既往資料を整理する。

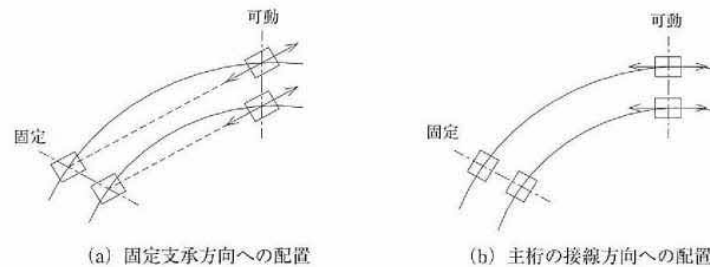
## 図 2.2-4 曲線橋の支承配置 (H29 支承便覧抜粋)

固定可動構造では、温度変化による上部構造の伸縮を極力拘束しないために、可動支承の移動方向を図-2.5.4(a)に示す固定支承の方向に、回転方向を主桁の接線方向とするのがよい。この場合、桁の移動方向と回転方向が異なるため、全方向に回転可能な支承形式を移動方向に配置するのがよい。しかし、このように配置すると、端点の支承の移動方向が主桁の接線方向と一致しなくなるため、隣接する上部構造の変位方向と食い違いが生じ、伸縮装置の設置が難しくなることが懸念される。これを避けるため、比較的大きな曲率を有する曲線橋の固定可動構造では、図-2.5.4(b)に示すように橋軸方向に可動支持となるよう支承を配置し、温度変化による上部構造の伸縮に伴い発生する横方向の水平力に対して固定支持とし支承部を設計することも考えられる。この場合には、その拘束力が上下部構造に与える影響を十分考慮するとともに、支承部の耐荷性能を確保したうえで、横方向の水平力を受ける面にすべり材を用いるなどにより軸方向に移動しやすくするなど配慮する必要がある。

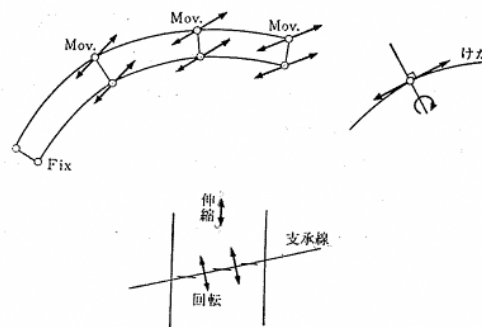
## 図 2.2-5 曲線橋の支承配置 (S48 支承便覧抜粋)

曲線橋や横方向の剛性の大きい斜橋の場合、可動支承における移動方向と回転方向とは、図2-3-1に示すように一致せず、複雑である。このような場合には、両者を満足できればよいが、どちらか一方しか満足しえない場合には、拘束により、けたや支承に損傷が生じないように注意する必要がある。
