2.4 支承の損傷状態調査

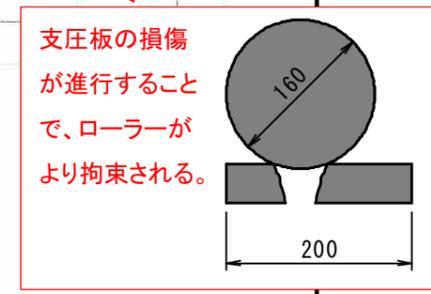
図 2.4-2 P5 橋脚の支圧板の損傷状態

応急対策の実施に伴い取り出した P5 橋脚の左側支承の支圧板の損傷状態を図 2.4-2 に示す。破断面を観察したところ支圧板にはローラーとの接触面側を起点とするビーチマークが確認された。また、破断した支圧板の一部には、ローラー軸直角方向にもき裂が進展している様子も見られた。支圧板がローラーと接触する中央部付近からある幅の範囲で、層状に粉砕しており、また、図 2.4-3 に示すように、ローラーとガイドが接触していた様子がみられたことから、支承は可動支承として設置されているものの、実際には、可動方向（橋軸方向）にほぼ移動していなかったと考えられる。

破断面を拡大すると、ローラーとの接触面（支圧板表面）側からビーチマーク状の破面の進展も見られた。このことは支圧板表面から下面側に向かって徐々に破壊が進行した可能性を裏付ける一方で、内部の傷等が起点となり支圧板の破断が生じた可能性は低いことを示している。

- ・橋軸直角方向(ローラー軸方向)に破断している。←
- ・撤去時の写真から分かるように、ローラー位置では、層状や粉状に破壊されている。←
- ・橋軸方向(ローラー軸直角方向)の破断も確認される。
- ・残った支圧板では摩耗等の痕は確認できない。←
