2.5 破断面の観察調査

損傷が確認された支承のうち、P6 橋脚上の支承より取り出したローラーおよび支圧板から試験片を切り出し、走査線電子顕微鏡（SEM）による破面観察を行い、破壊形態や破壊の起点、割れ進展方向を調べた。試験片の切り出し位置は、**図 2.5-1** のとおりである。また、参考として、損傷要因と一般的な破面性状の関係を**表 2.5-1** に示す。

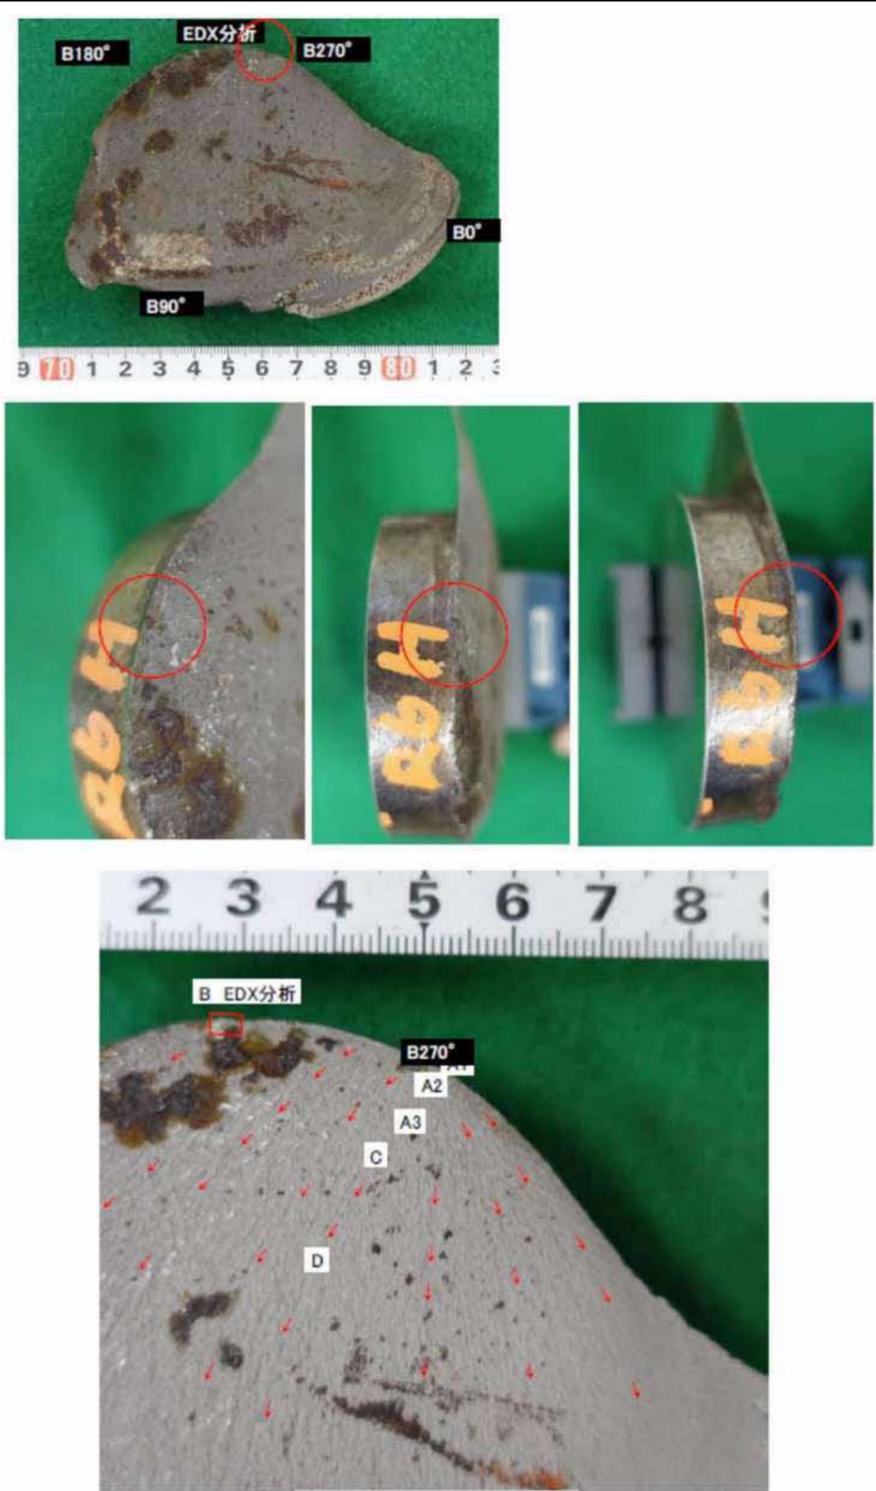
<p>位置図</p>	<p>A1</p>

ローラー軸部の破面観察結果を表 2.5-2 に示す。ローラー軸部では、表面にて腐食ピットと考えられる滑らかな形態が一部で認められ、その内部の破面ではリバーパターンが認められ、細かい分岐や屈曲がみられた。したがって、破壊の起点は表面であり、かつ、起点から一気に脆性的な破断が生じたものと考えられる。

損傷が確認されたローラーおよび支圧板の破断面を走査型顕微鏡で観察した結果、ローラー軸部では脆性的な破壊が、支圧板は表面側（ローラー側）から破壊が進行したと考えられる。これらは2.4.3の考察を裏付けるものであった。すなわち、ローラー軸部は大きな局所応力によって脆性的に破断、支圧板はローラーとの接触面から大きな鉛直力を受けるだけでなく、繰り返し変動する作用力を受けることにより、徐々に損傷が進行し破断に至ったと考えられる。

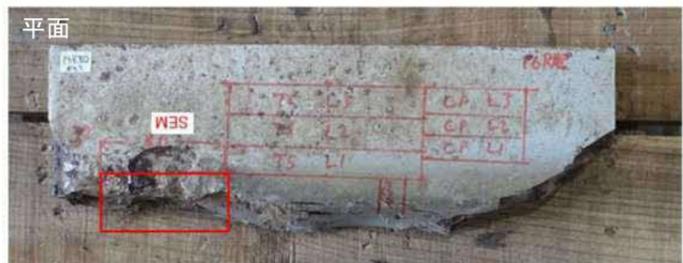
P6 橋脚 支圧板	
位置図	破面
<p>平面</p>

支圧板の破面観察結果を表 2.5-3 に示す。支圧板では、実体顕微鏡によるマクロ観察において、表面側（ローラーとの接触面側）にビーチマークが見られた。ただし、支圧板表面では、細かく剥離した様相も呈している。内部の破面では、へき開を示すリバーパターンの脆性破面が認められ、細かい分岐や屈曲がみられる。したがって、表面側から漸次、破壊が内側に向かって進行し、最終的に脆性破壊につながったものと考えられる。

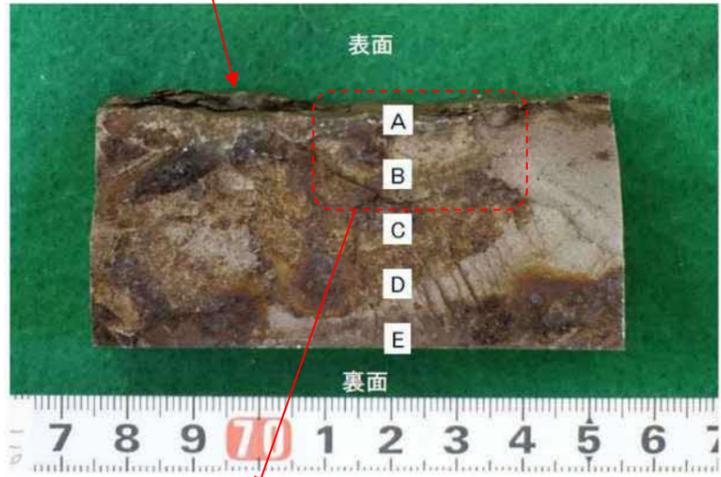
<p>表面</p>

<p>ビーチマーク状の破面形態が認められる。 表面（接触面側）も破面であり、薄く剥離した形態を呈している。</p>
