**支承損傷に伴う牛深ハイヤ大橋の
恒久対策技術検討委員会**

報 告 書

令和7年3月

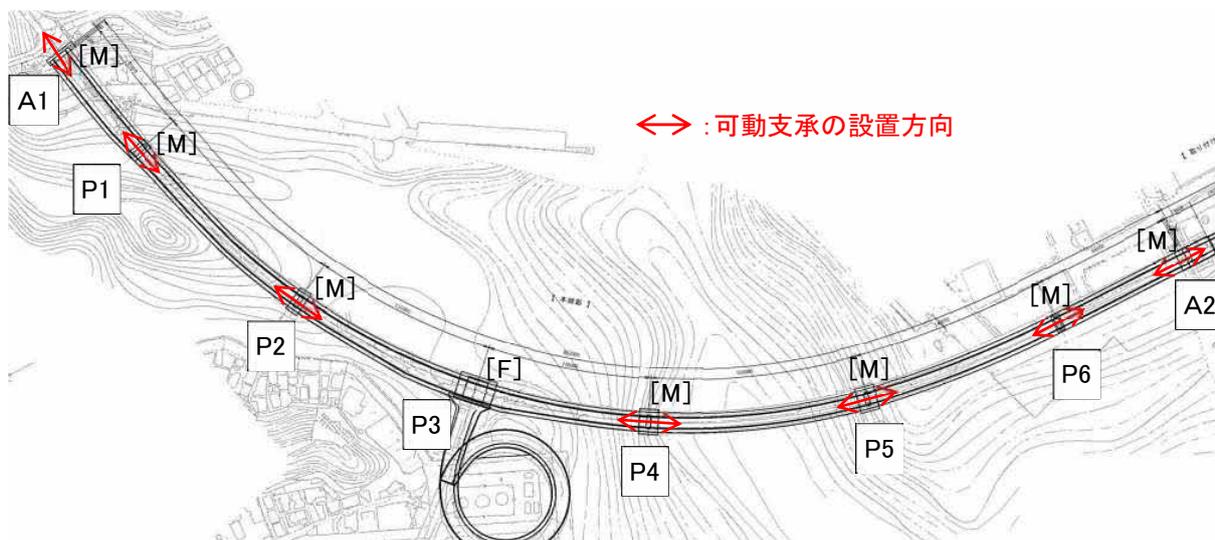
図 2.1-4 牛深ハイヤ大橋の支承配置

支承形式として固定支点はピボット支承、可動支点はピボットローラー支承である。図 2.1-4 に示すとおりランプ橋と接続する P3 橋脚を固定支持、他の支持は可動支承である。支承の設置方向は主桁の接線方向である。

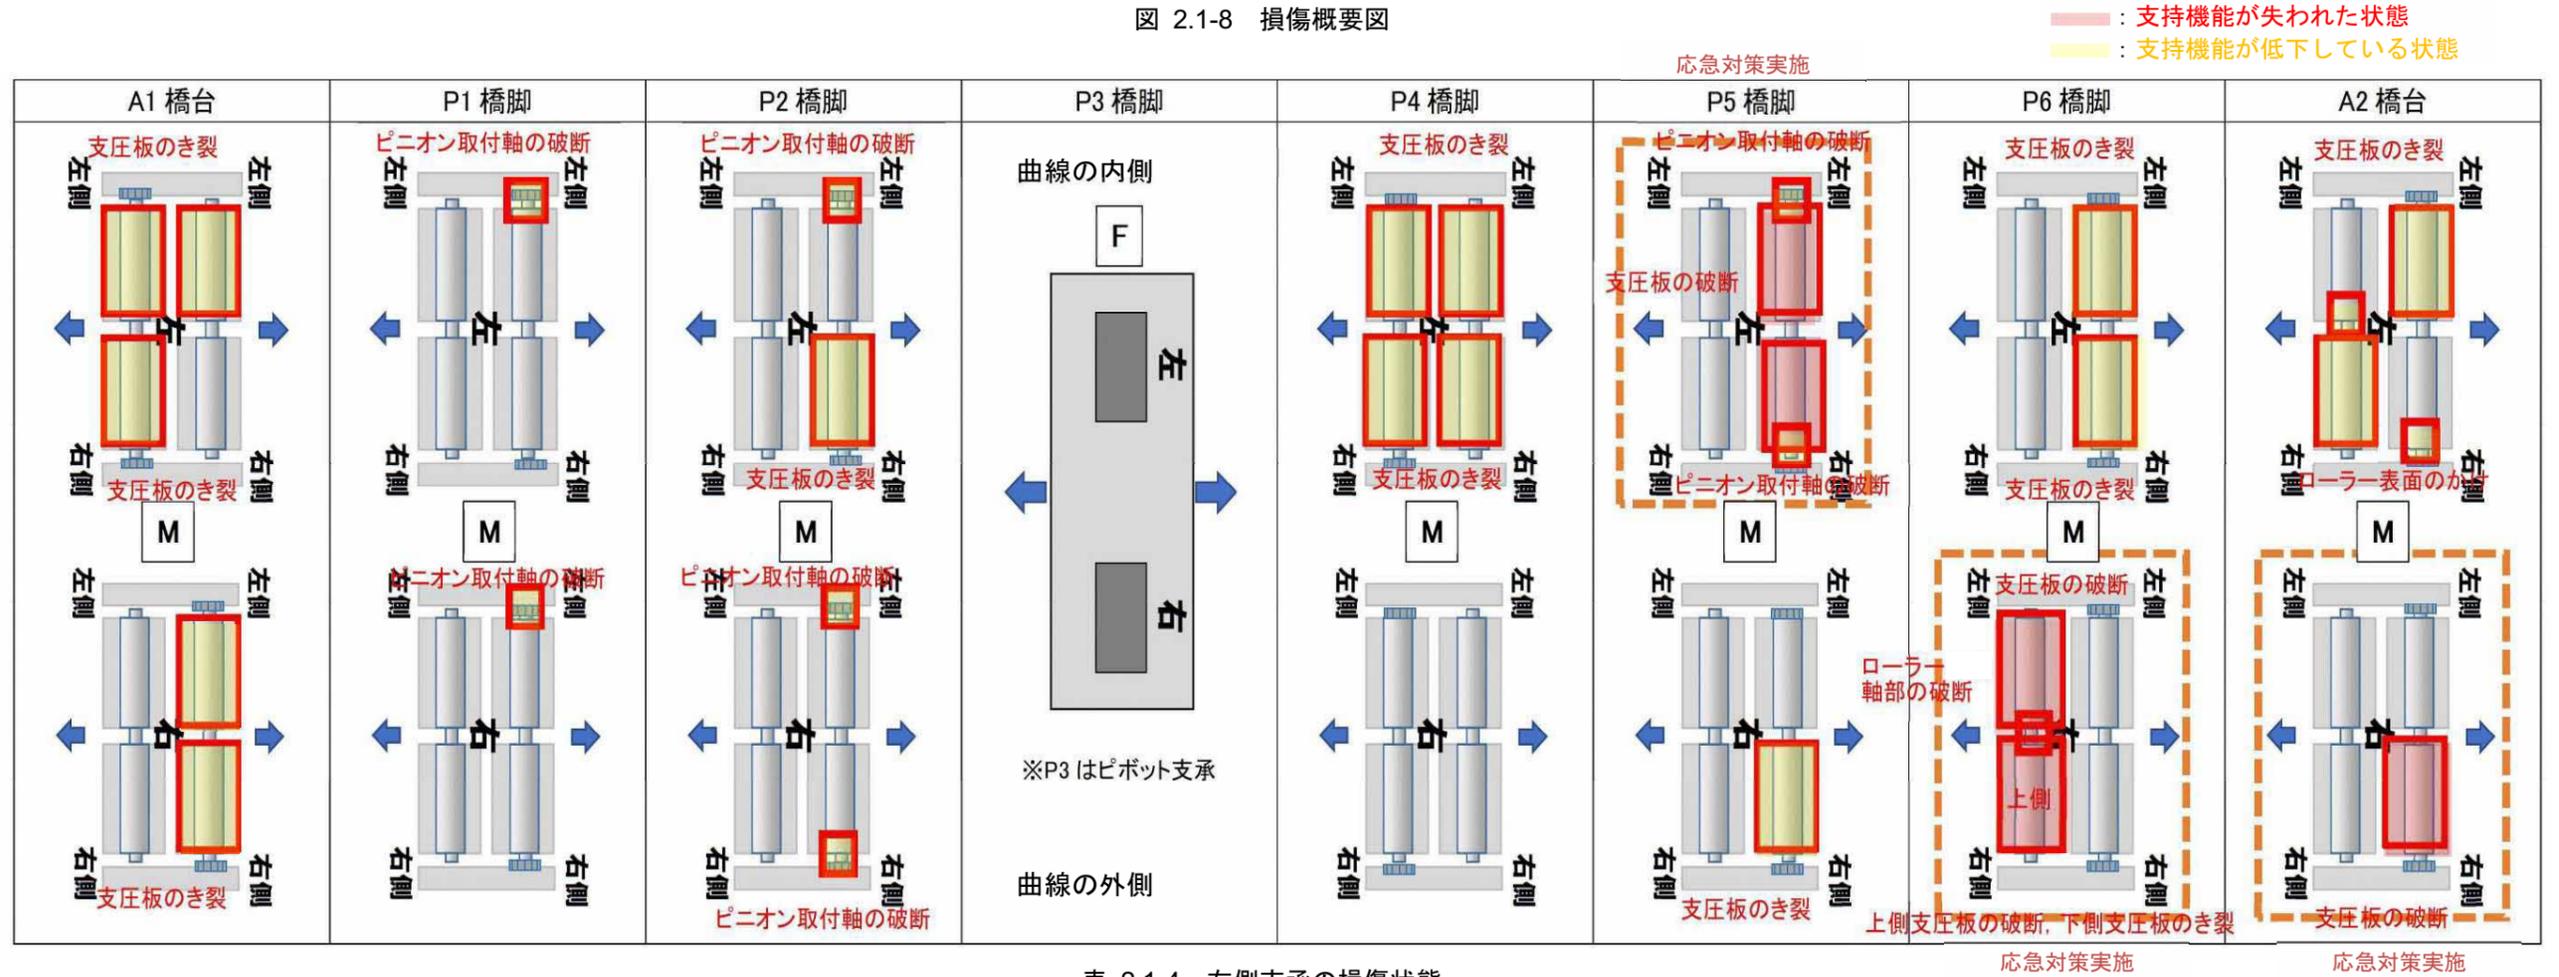
図 2.1-8 損傷概要図

図 2.1-8 に損傷概要図を示し、表 2.1-3 および表 2.1-4 にそれぞれ左右支承の損傷状態を示す。支承損傷は橋梁全体で確認できるが、支承毎に損傷部材や損傷程度が異なる。橋軸方向では、固定支承である P3 橋脚から起点側 (A1 側) より終点側 (A2 側) の方が損傷の進行が確認されており、P5・P6・A2 で支圧板の破断があり、支持機能が失われた状態となっている。また、他の橋脚に比べて剛性が高い橋台や橋脚高が低い P6 で損傷が多く発生している。左右の支承 (曲線の内側・外側) では、内側に位置する左側支承の損傷が多いという特徴がみられ、損傷はピニオンギアが設置されているローラーとされていないローラーのどちらにも発生している。

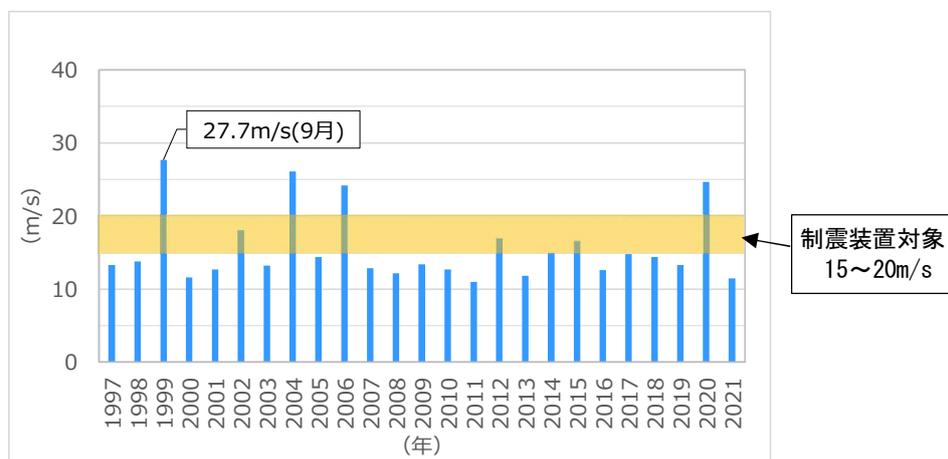
図 2.2-13 ハイヤ大橋供用開始以降の観測最大風速（観測地点：牛深）【気象庁 HP より】

本橋の供用開始後から現在に至るまで（1997.1～2021.12）の牛深観測所における『最大風速』を図 2.2-13 の上段に示す。供用開始後の最大値は 1999 年（平成 11 年台風 18 号）に計測された 27.7m/s であり、設計基準風速（40m/s）を超過するような暴風は観測されていない。また、1999 年の台風後に確認されたスプリングガイド損傷以来、風による振動が問題となったという記録はない。

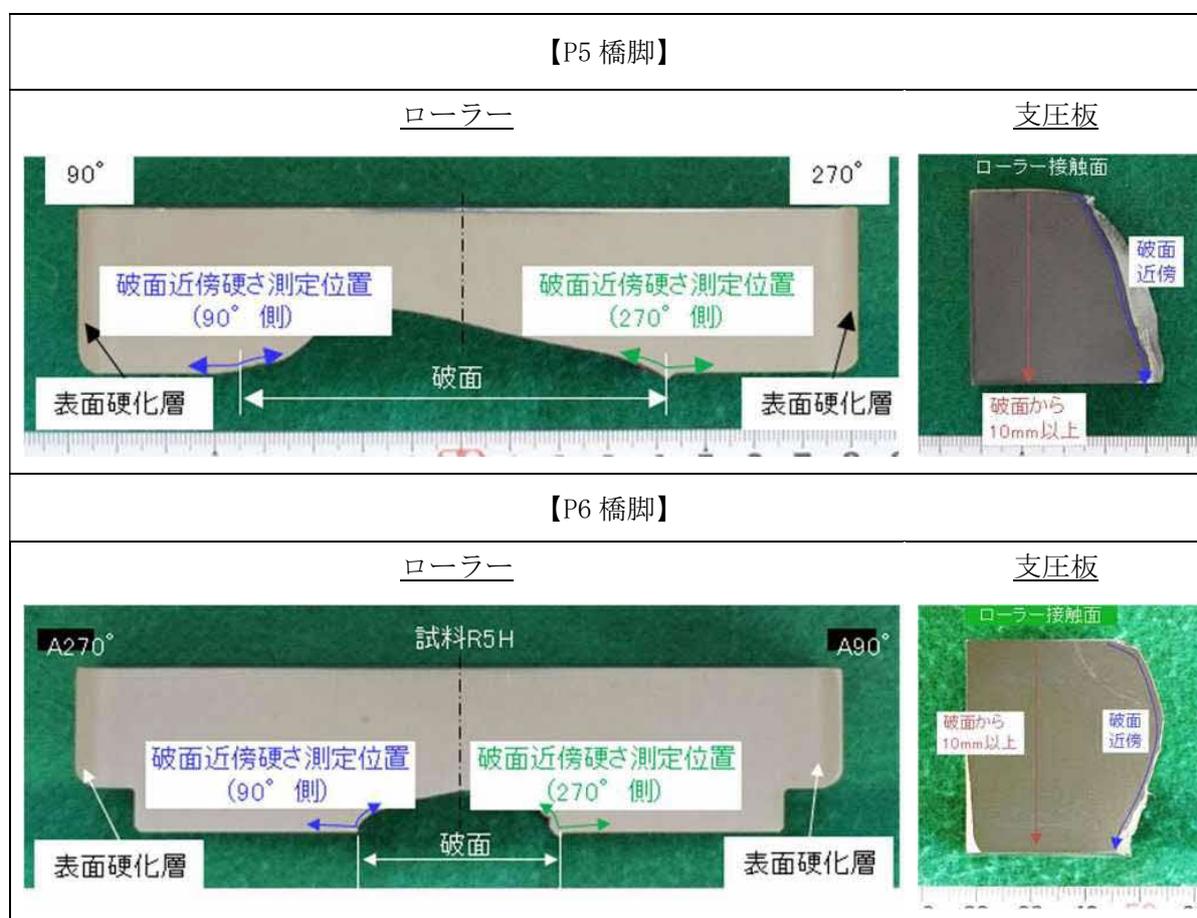
図 2.3-1 硬さ計測の調査箇所

硬さ計測の調査箇所を図 2.3-1 に示し、計測結果を表 2.3-5 に示す。ローラーでは、表層および内部の硬さは道路橋支承便覧で示されている下限値を上回っていた。硬さの断面方向の分布をみると、表面は内部よりも硬く、焼き入れに伴う硬化層が形成されていた。支圧板は受入検査では要求値の範囲内であったが、損傷した支圧板で分析を行った結果、表層の硬さの要求値を一部下回った。ただし、表層および内部の硬さとともに内部の硬さの要求値以上であった。道路橋支承便覧（昭和 48 年、日本道路協会）では、支圧強度を高めるためにローラーや支圧板の表面に焼き入れし、鋼材の内部に比べて表層を硬くすることとなっている。以上のことより、「2.5 破断面の観察調査」の断面マクロ観察や超音波探傷試験により内部欠陥の把握をするときに、内部欠陥の有無やその影響を注意して観察する必要がある。

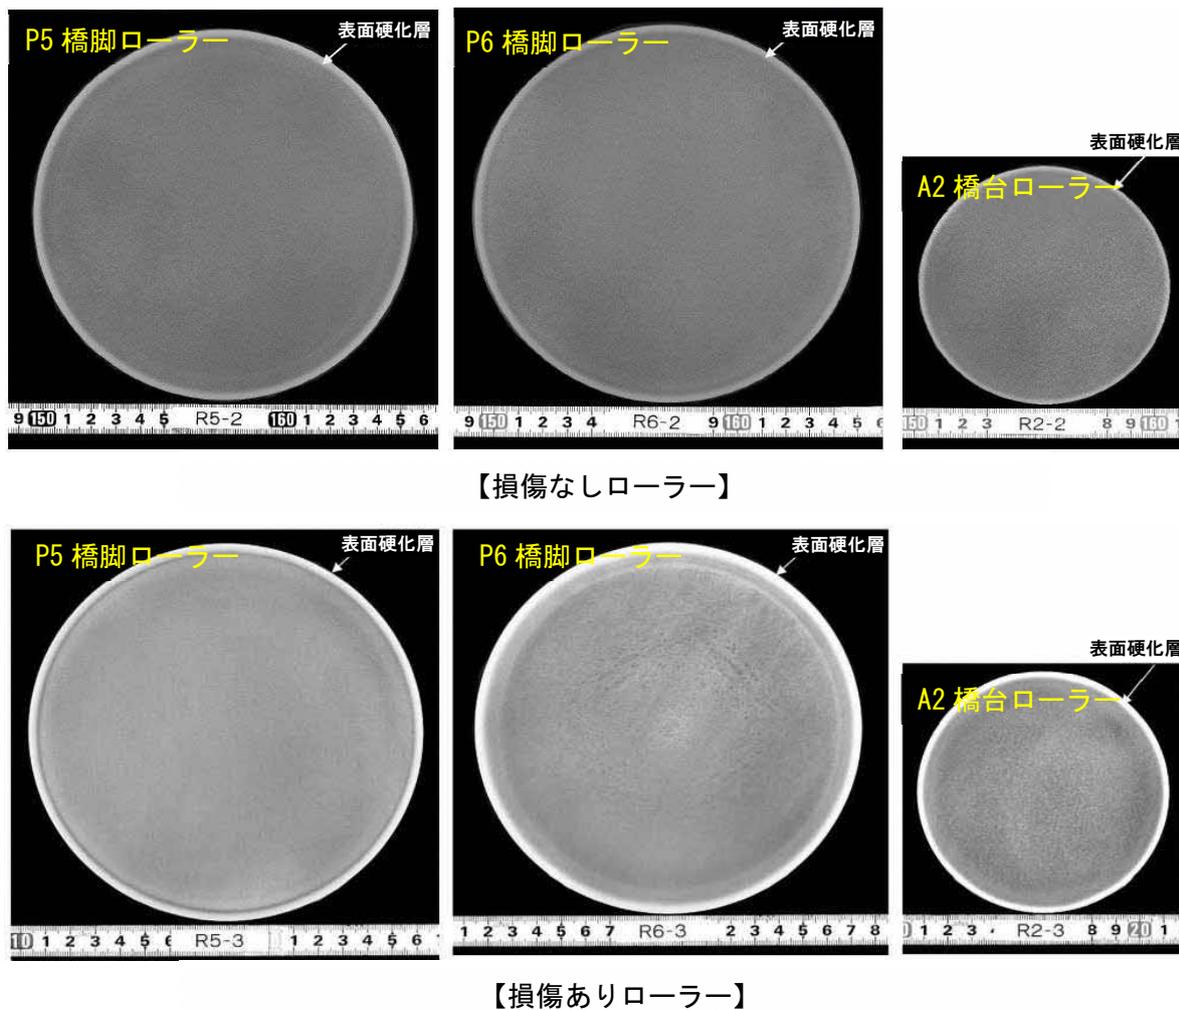
図 2.3-2 ローラーの断面マクロ試験結果

ローラーおよび支圧板の断面マクロ試験結果を図 2.3-2、図 2.3-3 ならびに図 2.3-4 に示す。ローラー、支圧板のいずれの断面にも割れなどの異常は認められなかった。

ローラーの円筒面に深さ 3~4mm 程度の、表面硬化層と推察されるエッチングコントラストの異なる領域が認められた。支圧板は表面硬化層が認められなかった。これらは硬度の計測結果に符合する。

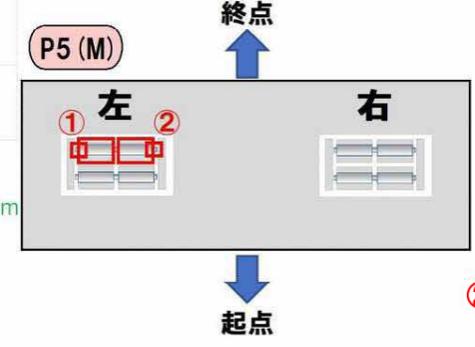
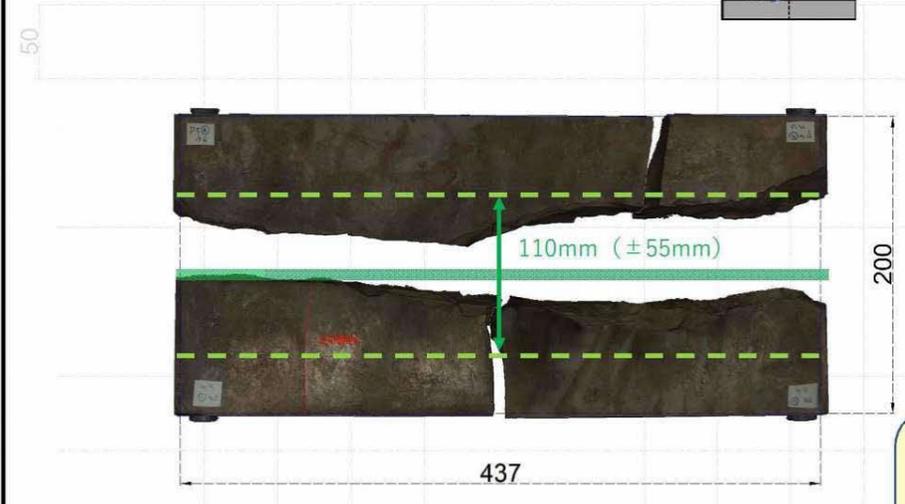
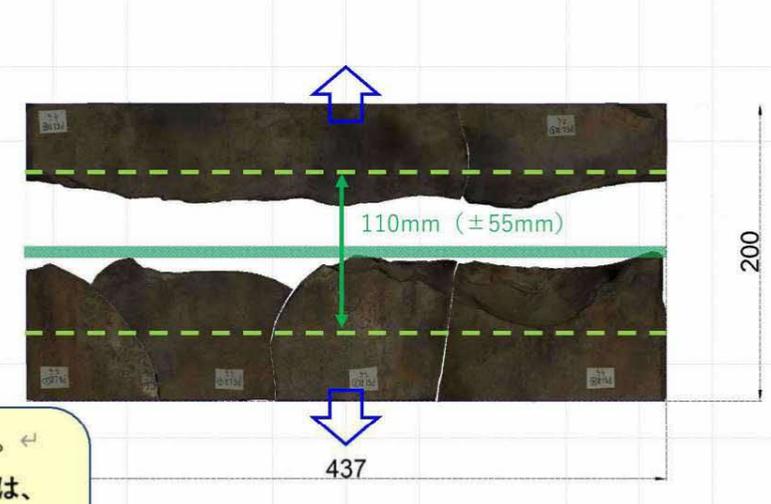
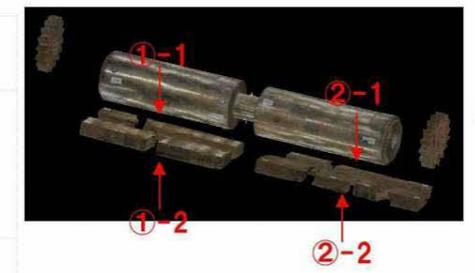
図 2.4-2 P5 橋脚の支圧板の損傷状態

応急対策の実施に伴い取り出した P5 橋脚の左側支承の支圧板の損傷状態を図 2.4-2 に示す。破断面を観察したところ支圧板にはローラーとの接触面側を起点とするビーチマークが確認された。また、破断した支圧板の一部には、ローラー軸直角方向にもき裂が進展している様子も見られた。支圧板がローラーと接触する中央部付近からある幅の範囲で、層状に粉砕しており、また、図 2.4-3 に示すように、ローラーとガイドが接触していた様子がみられたことから、支承は可動支承として設置されているものの、実際には、可動方向（橋軸方向）にほぼ移動していなかったと考えられる。

ヘルツ支圧幅 : $2b=4.4\text{mm}$
 支承設計移動量 : $220\text{mm} (\pm 110\text{mm})$

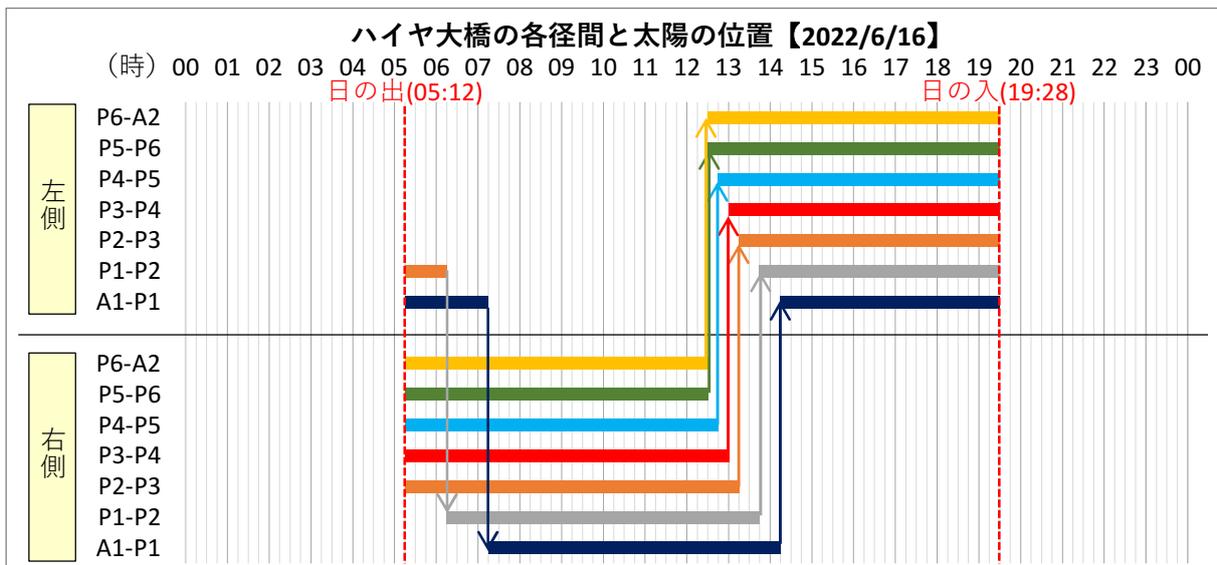
図 2.6-14 ハイヤ大橋の各径間と太陽の位置（2022/6/16）

図 2.6-14 は、2022/6/16 の牛深ハイヤ大橋の各径間に対して太陽の位置を左右に分け径間毎に整理し示したものである。A1-P1 径間および P1-P2 径間は、日の出時点では太陽が橋梁の左側にあるが、その後右側に移動し、午後になって左側に戻り日の入りを迎える。その他の径間は、日の出時点では右側に太陽が位置し、午後になると左側へ移動しているが、そのタイミングは P5-P6 径間と P6-A2 径間以外は径間毎に差異が生じる。図 2.6-15 に示す牛深ハイヤ大橋を中心とした太陽位置図では牛深ハイヤ大橋と太陽の時間帯による位置関係が確認できる。太陽は牛深ハイヤ大橋の北東から上がり、南側を通り、北西に沈むという軌跡を示すが、牛深ハイヤ大橋は曲線橋であり、各径間の桁方向の方位が異なるため、径間毎に日射による影響が異なる。P5-P6 径間と P6-A2 径間はほぼ同じ方位を向いており、太陽の位置に差が生じていないと考えられる。温度の時刻歴変化は、牛深ハイヤ大橋の各径間で日射方向が異なり、太陽の位置に差異が生じるため、径間毎かつ部材毎に把握することが重要である。

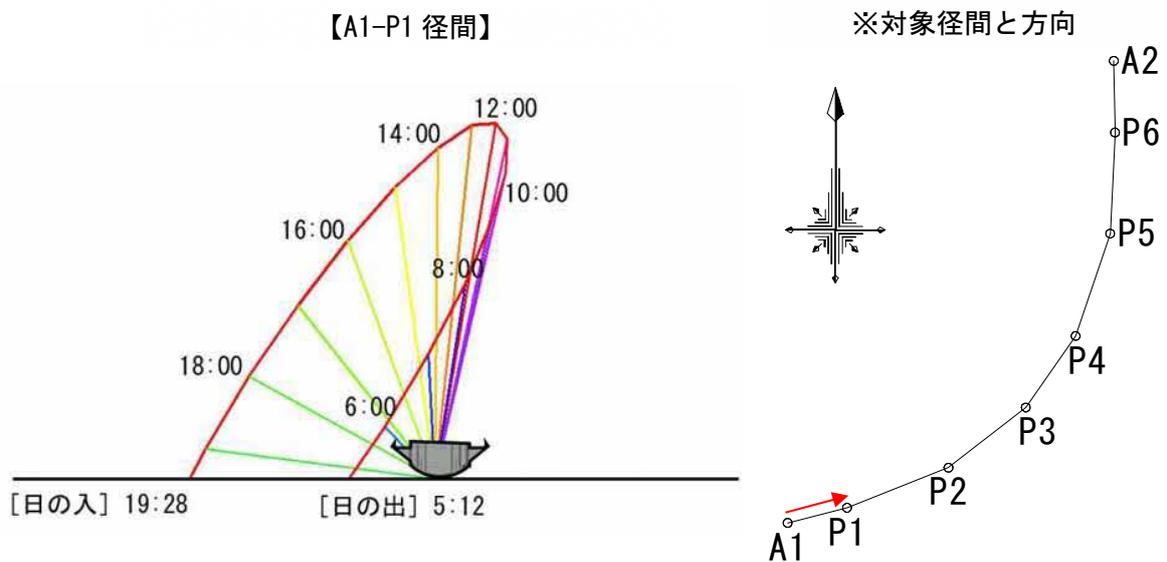
A1-P3 径間では温度計測を実施していない。そのため、参考として、2022/6/16 の 1 日の太陽位置の変化を図 2.6-33、図 2.6-34、図 2.6-35 に示す。

P2-P3 径間では、P3-A2 間の各径間と同様に、日の出時点では太陽が橋梁の右側にあり、午後になって左側に移動し日の入りを迎えるが、A1-P1 径間および P1-P2 径間では、太陽が左側から上昇し、一旦右側に移動した後、午後に左側に移動し日の入りを迎える。8 時頃で橋梁の右側に移動するが太陽はほぼ直上に位置しており、ウェブが直接太陽に照らされる時間は他の径間と比べて短いと考えられる。

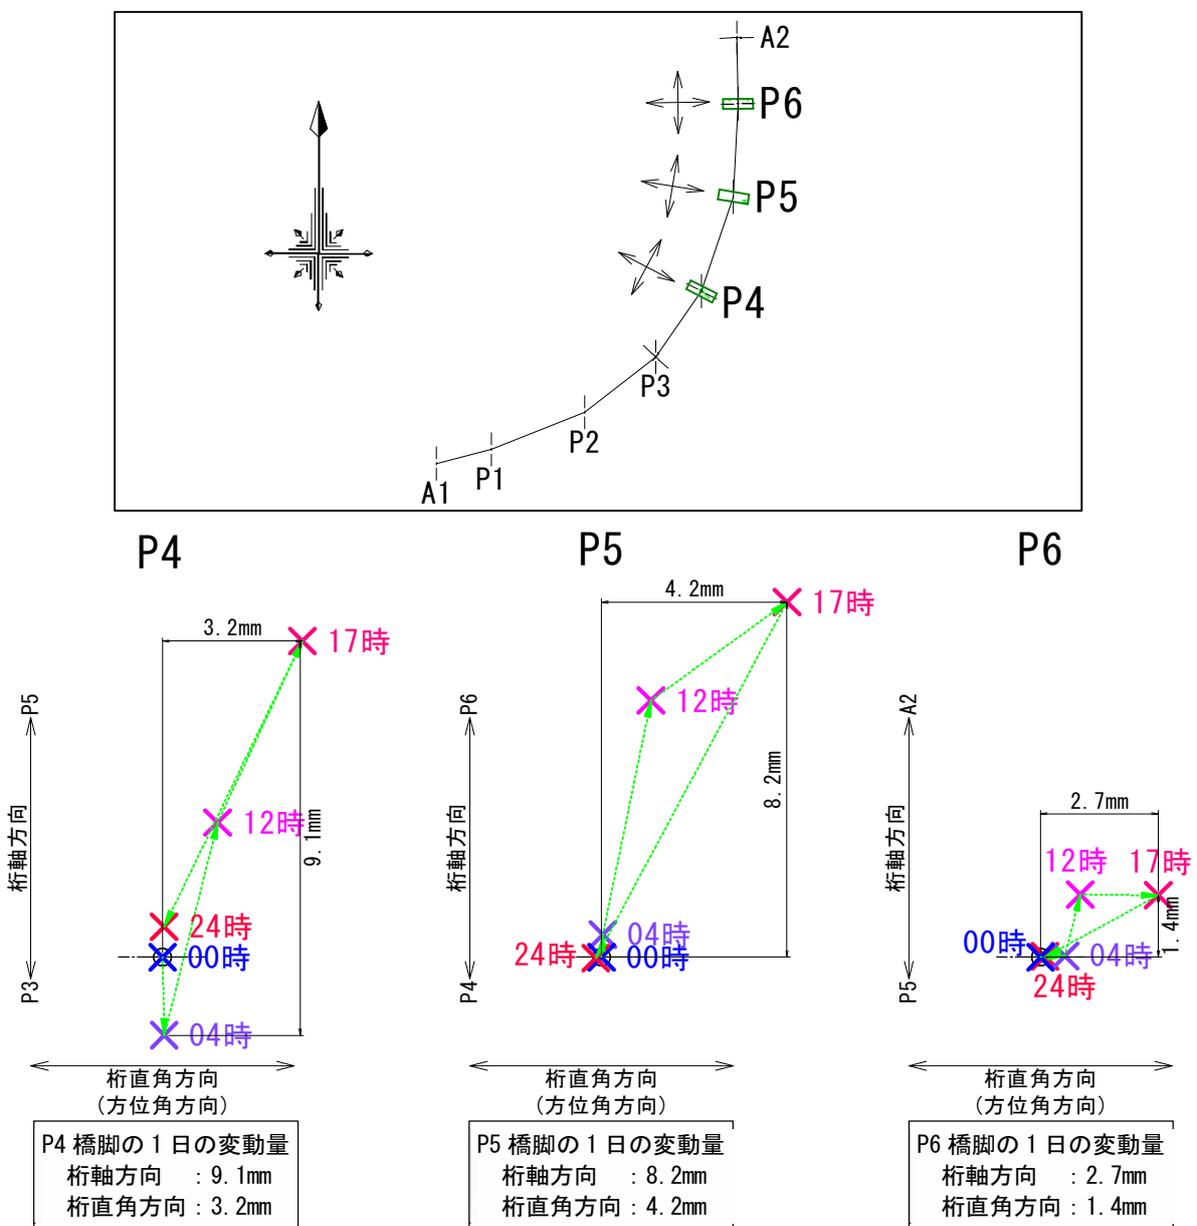
図 2.6-39 下部構造変位の経時変化

図 2.6-39 に P4 橋脚、P5 橋脚および P6 橋脚の下部構造変位の経時変化を示す。計測値は各橋脚の方位角に合わせて補正し、下部構造軸方向および下部構造直角方向として整理した。図は計測を行った 2022/6/16 の 1 日の下部構造中心（左右の 2 支承間中心）の位置を示す。下部構造では下部構造軸方向および下部構造直角方向への変位が生じていた。

下部構造変位を示す図は 0 時を起点として整理した。経時変化の図より、温度上昇に伴い終点側に変位が生じ 17 時をピークに、以降は温度低下に伴い 0 時の位置に近づくことが分かる。支承可動方向である下部構造の軸方向に変位が生じていることから、支承が上部構造を拘束し下部構造に力を伝達したと考えられる。また、0 時と 24 時がほぼ同じ位置になることから、温度による変動作用の影響であると考えられる。

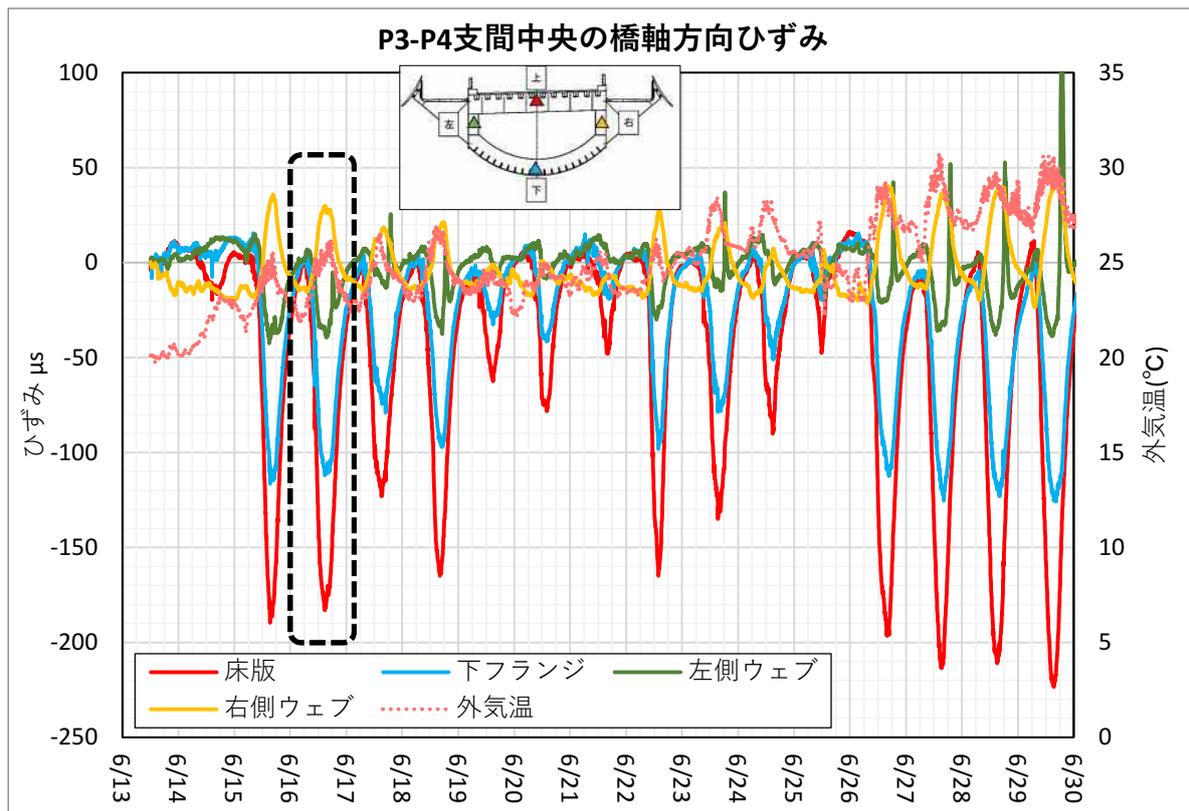
図 2.6-40 桁ひずみおよび外気温の時刻歴変化

桁ひずみ計測では、自己温度補償型のひずみゲージを使用した。図 2.6-40 に P3-P4 径間の各計測箇所における桁ひずみの時刻歴変化の結果を示す。各計測箇所において温度とひずみは相関があり、1日の温度変化に伴い、桁に圧縮ひずみや引張ひずみが生じることを確認した。図 2.6-41 に径間毎の各部材のひずみの1日の挙動を示す。ひずみの発生方向は径間および部材毎に異なり、その発生状況は表 2.6-7 のとおりである。

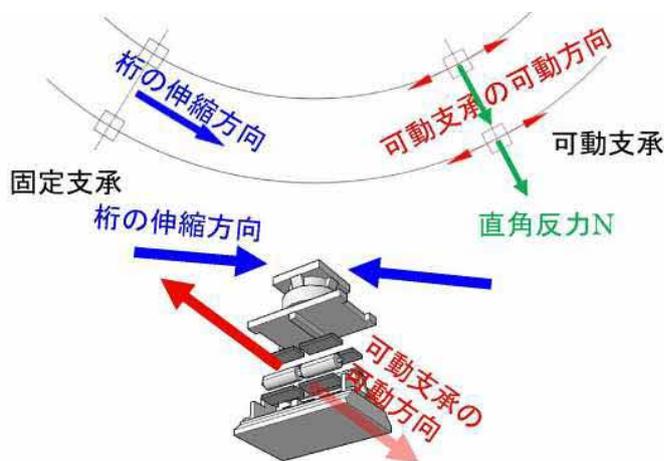
図 2.7-3 支承可動方向と桁伸縮方向のずれ

図 2.7-3 に示すようにローラー支承の可動方向と桁の伸縮方向が一致しない場合には、ローラー支承の支承条件は橋軸直角方向に(a)可動から(b)固定に移行し、それに伴って橋軸方向にも拘束が生じるものと考えられる。従って、この影響を考慮できるように、支点部条件を変更して軸方向の拘束効果およびこれに伴う構造系の変化を検討した。なお、荷重条件は、温度変化+10℃および温度差+20℃とし、20step 刻みで載荷する。

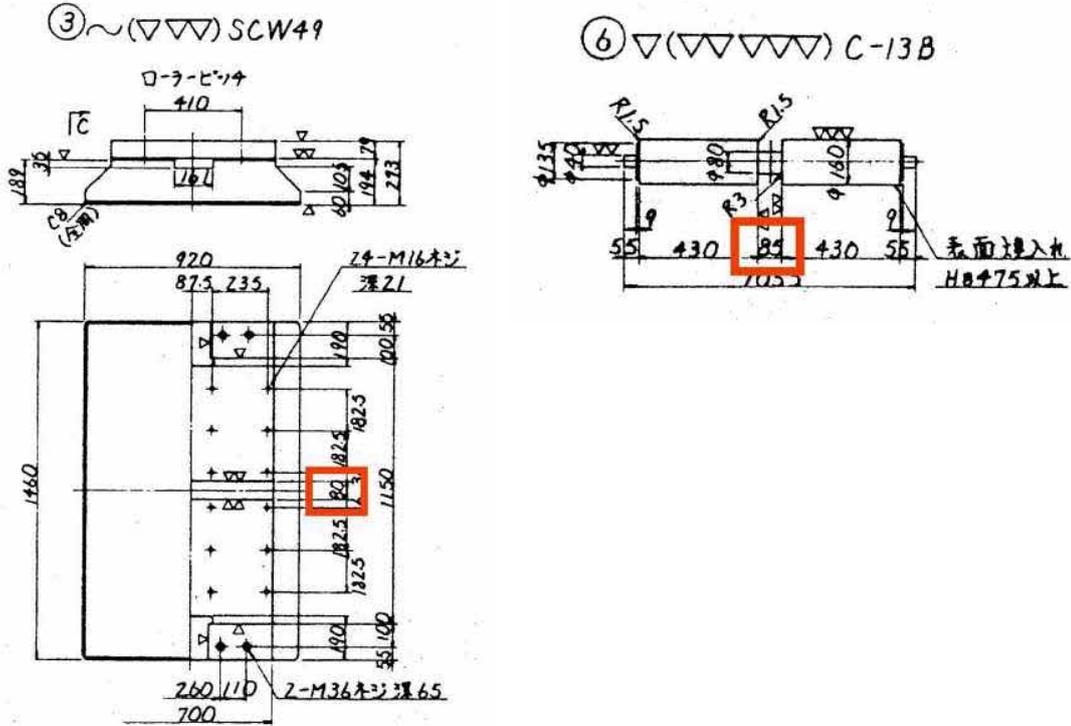
図 2.7-5 既設ローラー支承図面

図 2.7-5 に示すようにローラーとガイド間では、橋軸直角方向に 2.5mm の遊間があるため、遊間内で直角方向には可動条件となる。

$$\delta = (85 - 80) / 2 = 2.5 \text{mm}$$

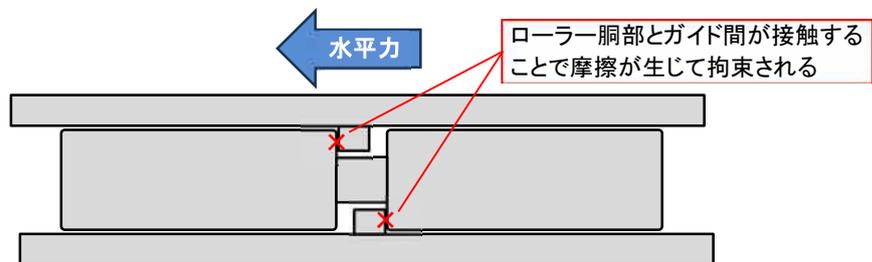
図 2.7-6 ローラーとガイドの接触イメージ

図 2.7-6 に示すようにローラーが橋軸直角方向に 5mm 以上移動することで、遊間がなくなり、橋軸直角方向には固定となる。これに伴い、橋軸方向でも摩擦による拘束が生じるため、接触後は固定条件とした。

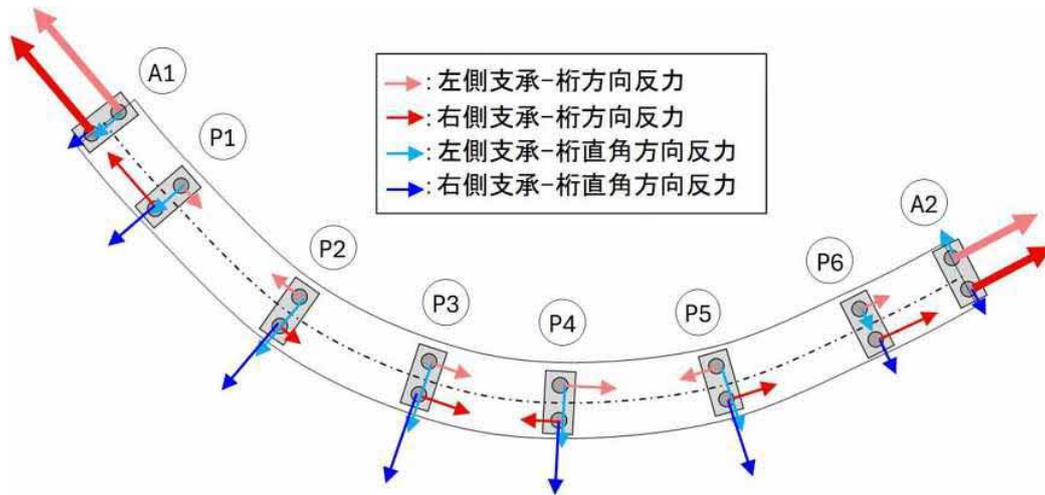
図 2.7-17 【⑦組合せ 2 (②全体+10°C + ③鋼床版+20°C + ④左ウェブ+15°C)】の水平反力発生方向 : CASE-3

- ・ 図 2.7-17 に⑦組合せ 2（②全体温度変化+③上下温度差+④左右温度差）における水平反力の発生方向を示す。桁方向反力に着目すると、P1・P2・P4・P5 では、左側支承と右側支承で発生する水平力の方向は反対向きとなっており回転するような挙動となっていることが分かる。また、直角方向の水平力は左右支承ともに曲線の外側方向に発生していることから、ねじれながら曲線の外側に倒れこむような挙動となっていると考えられる。

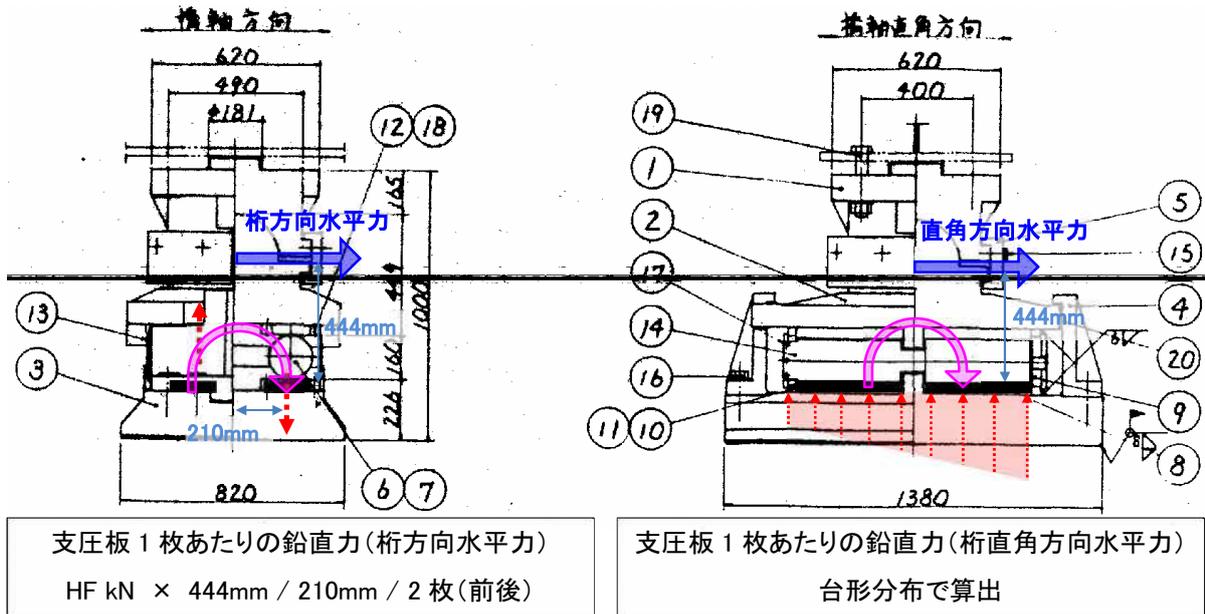
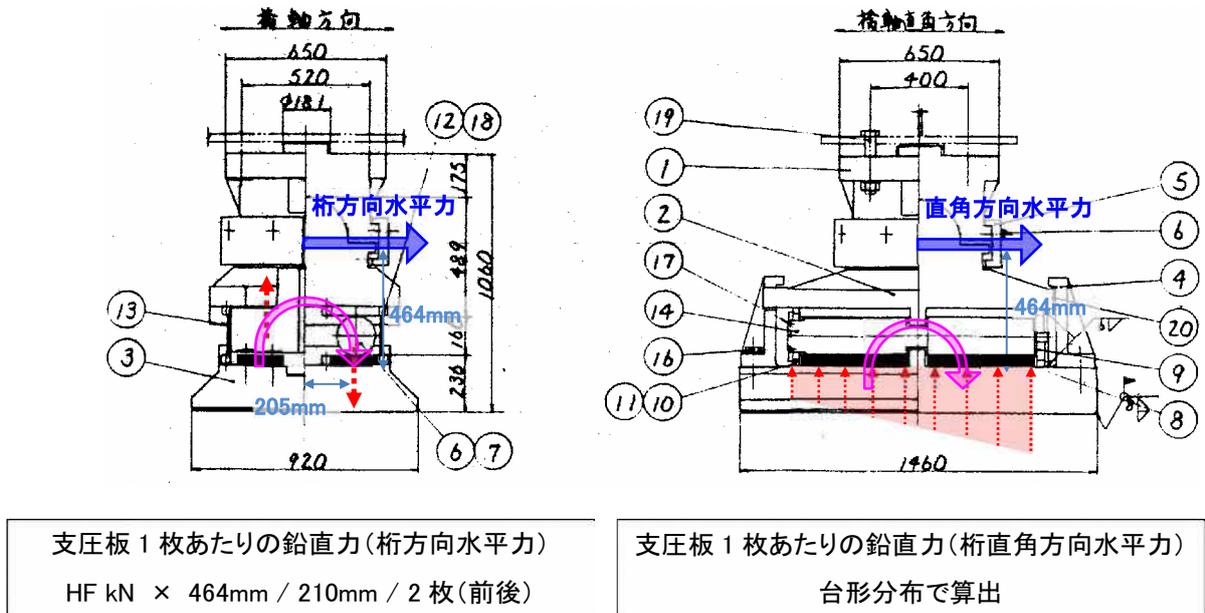
図 2.7-25 水平力により生じる鉛直力 (P4、P5 右側支承)

今回の解析では、⑪組合せ 6 (①死荷重 + ②全体+10°C + ③鋼床版+20°C + ⑤右ウェブ+15°C) は、P4 支承の支圧板に発生する応力の最大値は、 $3,069\text{N/mm}^2$ であり、死荷重の 2.35 倍となり、P5 支承では、 $3,157\text{N/mm}^2$ であり、死荷重の 2.37 倍となる。その他のケースでも同様の値となっていることから、支圧板には局所的には死荷重の 2.4 倍程度の鉛直方向応力が発生する可能性があることが分かった。

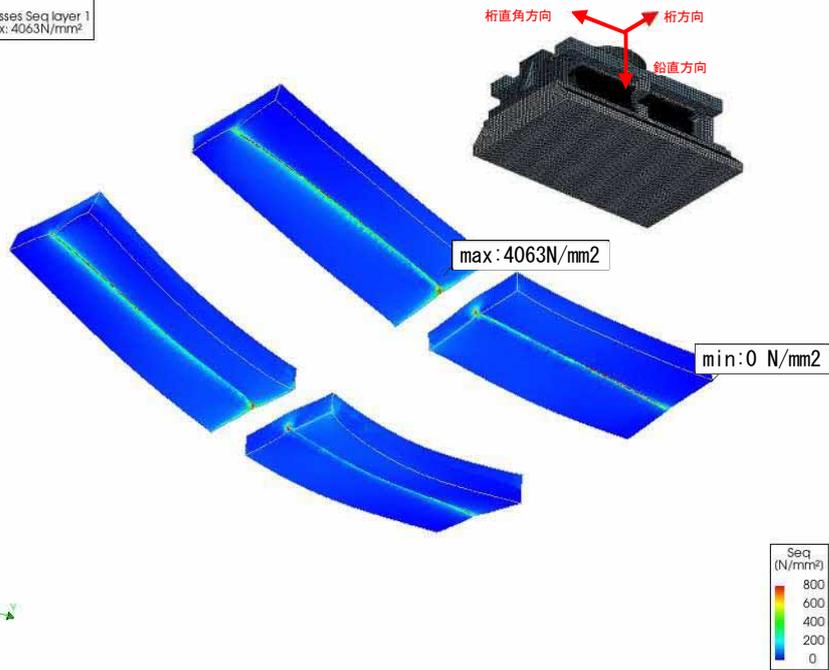
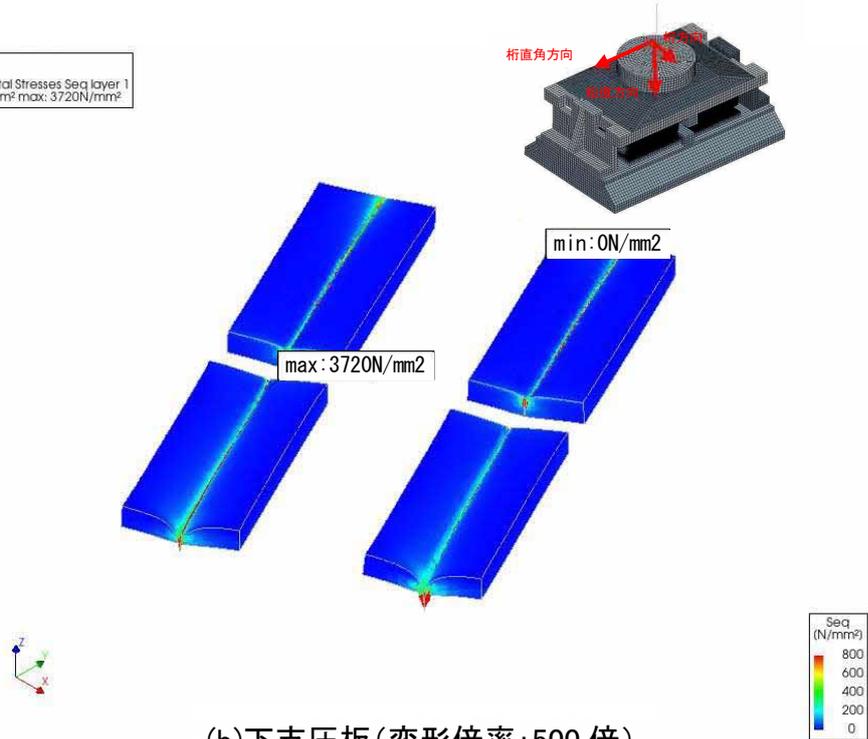
図 2.7-27 ミーゼス応力分布

以上のことから、温度変化および温度差によりローラーと支圧板の接触部近傍に発生する大きな応力が、日々繰り返すため、損傷はいずれ生じるものであったと考えられる。なお、ローラーおよび支圧板の S-N 曲線について確立した知見はない。

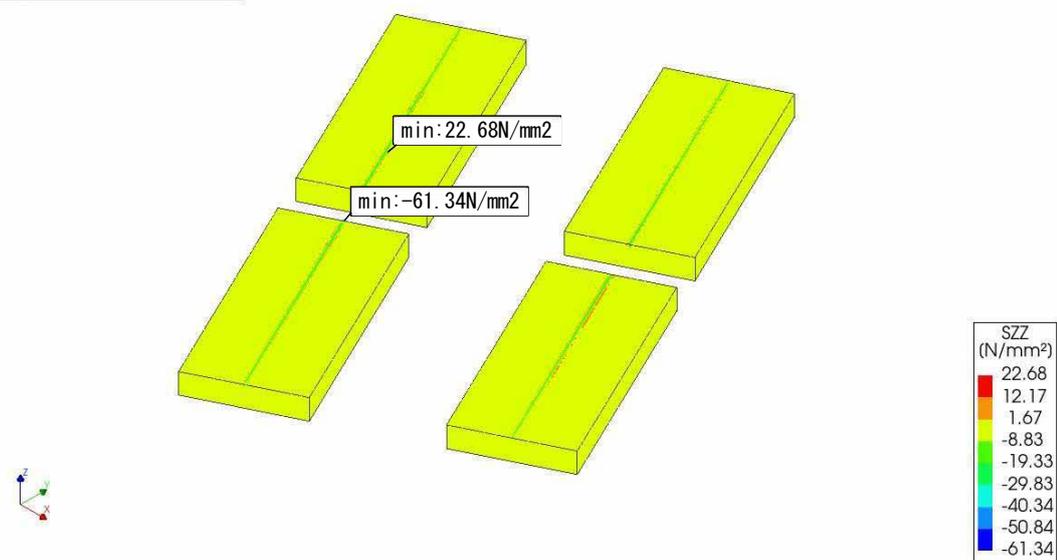
図 2.7-32 下支圧板の鉛直方向応力分布（荷重ケース：T 荷重 100kN 載荷）

一方で、図 2.7-32 に示すとおり T 荷重 (100kN) を載荷したケースの鉛直力は、温度変化および温度差により生じる鉛直力よりも非常に小さい。

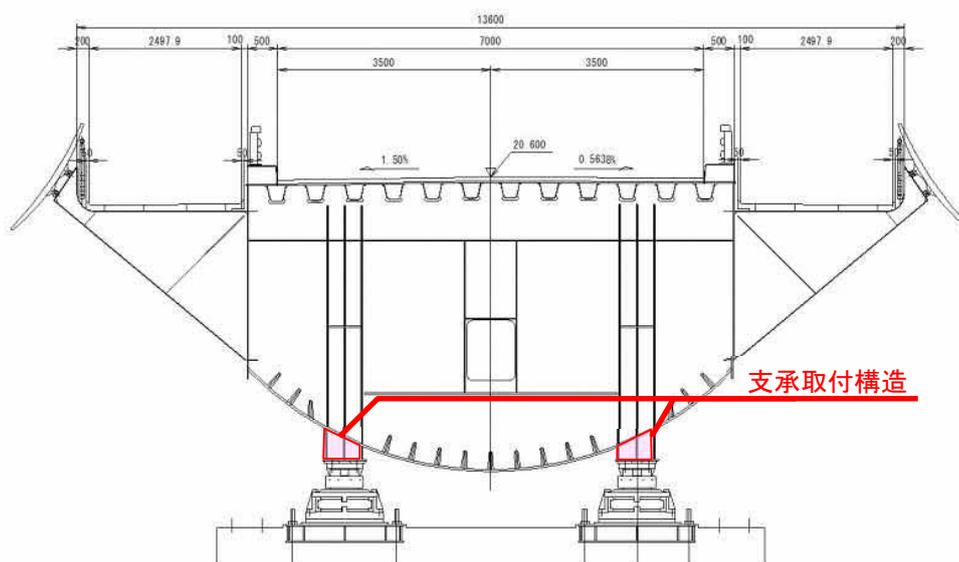
図 4-2 支承取付構造（現況）

本橋には、現況支承と箱桁下フランジの間に支承取付構造が設置されており、交換する支承はレベル2地震動に対応するため、支承取付構造に対しても橋軸方向および直角方向の作用への対策が必要となる。委員会では支承取付構造について以下の提言を行った。

- ① 支承交換に伴う支承取付構造と上部構造への接合方法は、ボルト接合および溶接接合が考えられる。
- ② ボルト接合では、要求される性能を満足できるか確認すること。
- ③ 支承取付構造に与える変動作用および偶発作用の影響は、数値解析を用いて確認すること。
- ④ 溶接接合では、疲労に関して可能な限り懸念を低減できるように、桁と取り付け構造が接触する面積を広げ、溶接線に沿った応力をできるだけ低減させること。
