万江川の土砂・洪水氾濫対策事業について

熊本県土木部河川港湾局
砂防課

令和6年12月

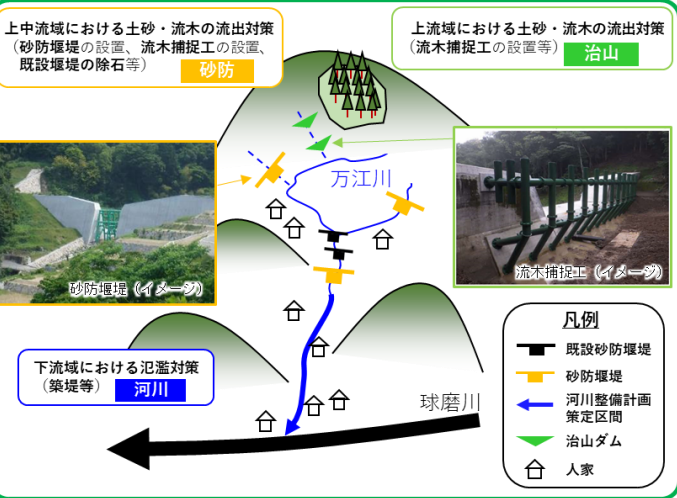
図2 万江川における土砂・洪水氾濫対策のイメージ

- 今後の出水で再び土砂・洪水氾濫が発生する可能性が高く、流域住民の生活や経済に与える影響を抑制するため、砂防・河川・治山の3事業が連携し、土砂・洪水氾濫対策に着手。（都道府県としての取組みは全国初）
- 流域内には、大量の土砂が不安定な状態で残存しており、中小規模の出水でも従来より多く流出しやすいことから、大規模出水を対象とした対策とともに残存土砂の流出対策にも取り組む。
- また、橋梁の流木災害に対するリスク評価を行い、流木の流出対策も追加。
- これらの対策については、学識者や関係者からなる「万江川土砂・洪水氾濫対策検討委員会」を設置し、技術的助言や意見を得ながら検討を進めた。

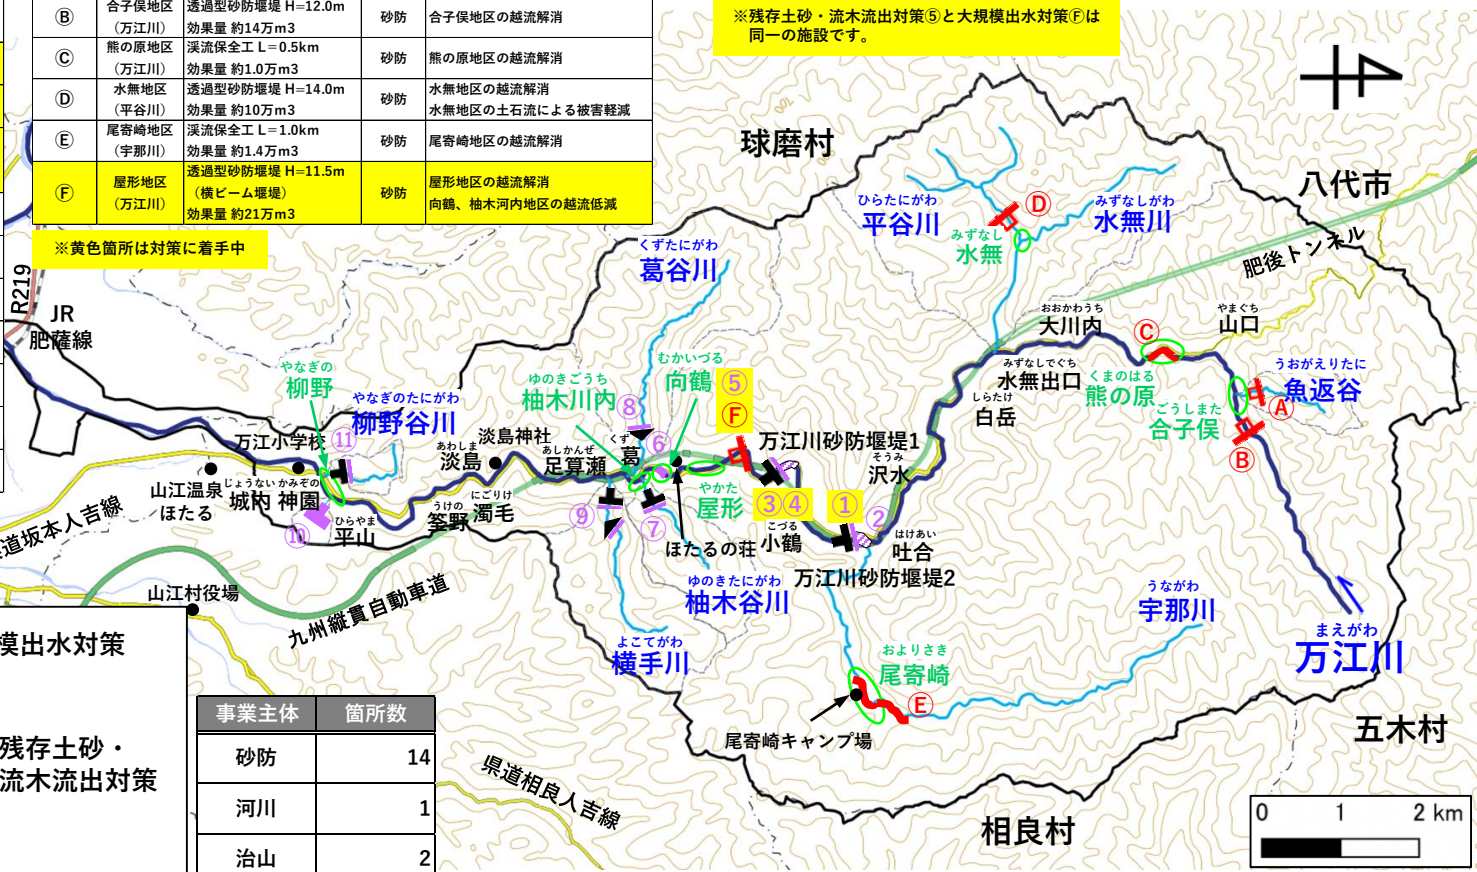
図4 土砂・洪水氾濫対策施設配置計画図

- 委員会等での検討結果をふまえ、砂防・河川・治山事業が連携した対策の施設配置計画を策定。
- 砂防事業については、令和4年度から砂防堰堤5箇所、溪流保全工2箇所及び流木捕捉工5箇所など、計14箇所の対策を順次進めているところ。
- 河川事業については、令和6年度から向鶴地区の築堤の測量業務に着手した。
- 治山事業についても、令和7年度から流木捕捉工2箇所の検討に着手する予定。

- (赤線) : 溪流保全工設置 (2箇所)
 - (紫線) : 透過型砂防堰堤設置 (4箇所)
 - (青線) : 不透過型砂防堰堤設置 (1箇所)
 - (黒線) : 築堤 (1箇所)
 - (黒線) : 既設砂防堰堤への流木捕捉工設置 (5箇所)
 - (黒線) : 既設治山ダムへの流木捕捉工設置 (2箇所)
 - (黒線) : 既設砂防の除石 (2箇所)
 - (緑) : 保全対象地区
 - (黒) : 万江川流域界
 - (黒) : 行政界
- 大規模出水対策
- 残存土砂・流木流出対策
