水害後の対応

被害状況の目安と今後の作業

浸水深による被害状況の目安

【木造の戸建住宅の場合】

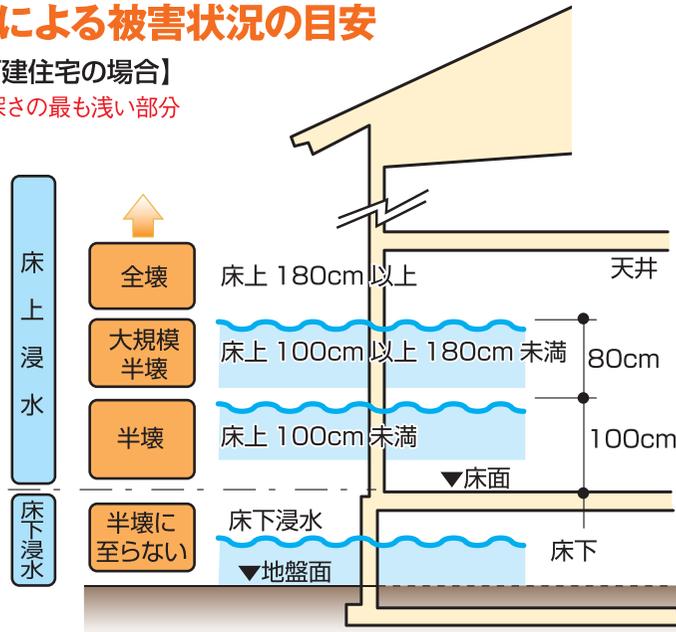
※浸水の深さの最も浅い部分

※罹災証明書発行の2次調査等の状況により認定区分が変わる場合もありますので、あくまでも目安としてご覧ください。

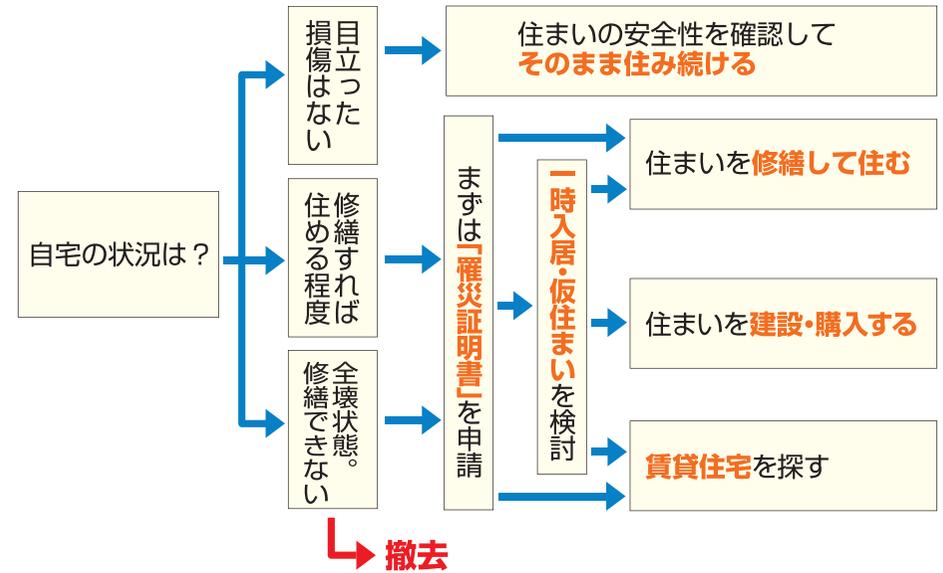
水害後の対応 被災建物の「修繕か撤去か」判断フロー

全壊判定建物

- ① 住家全部、一部の階が全部倒壊
- ② 基礎のいずれかの辺が全部破壊し基礎直下の地盤が流出・陥没
- ③ 床上 1.8m以上の浸水
- ④ 外壁または柱の傾斜が 1/20 以上
- ⑤ 柱 (又は耐力壁) または基礎の損傷率が 75%以上
- ⑥ 住家の損害割合が 50%以上

※上記は、木造・プレハブ、かつ、戸建ての1～2階建ての場合。詳細およびその他のケースについては、内閣府のホームページ「災害に係る住家の被害認定」を参照ください。

その他の修繕、撤去の判断要素

- ・改修後の住宅に長く住み続けることができるか
- ・次世代に住み続ける家族がいるか
- ・今の住宅に思い出(家族の思い出など)があるか
- ・修繕に要する資金が無理なく確保できるか
- ・自己資金、融資、火災保険、行政の助成金で工事可能か
- ・現住宅に耐震性があるか
 (昭和56年5月以前の住宅の場合は耐震工事も必要になることがある)

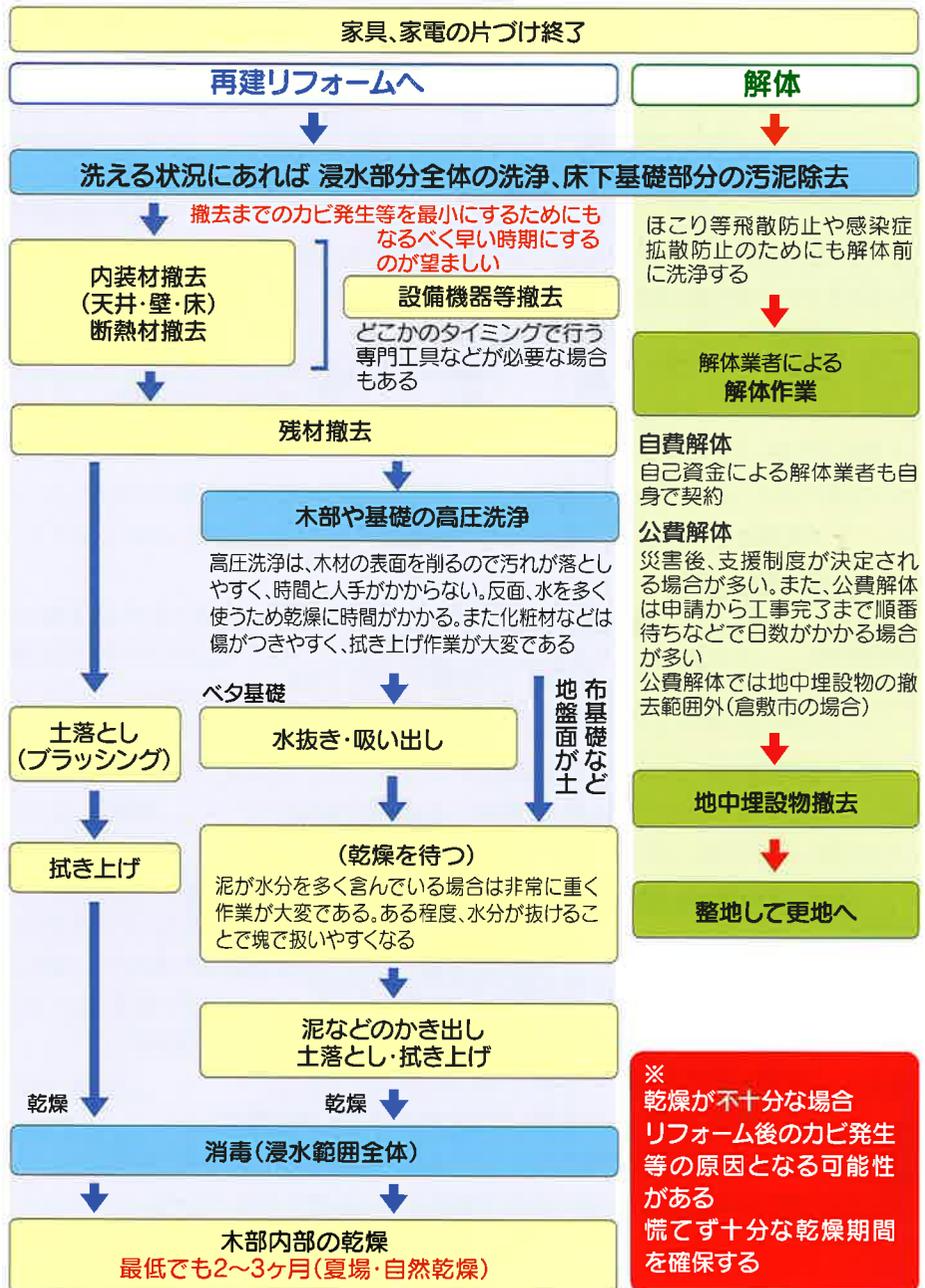
水害後の対応 応急処置の流れ(再建・リフォーム/解体へ)

家財等の片付け後に行う『応急処置の流れ』を図にしています。
あくまでも一例ですので、市町村など自治体の指示や自衛隊支援・ボランティアなど実際の状況に応じて作業を行ってください。

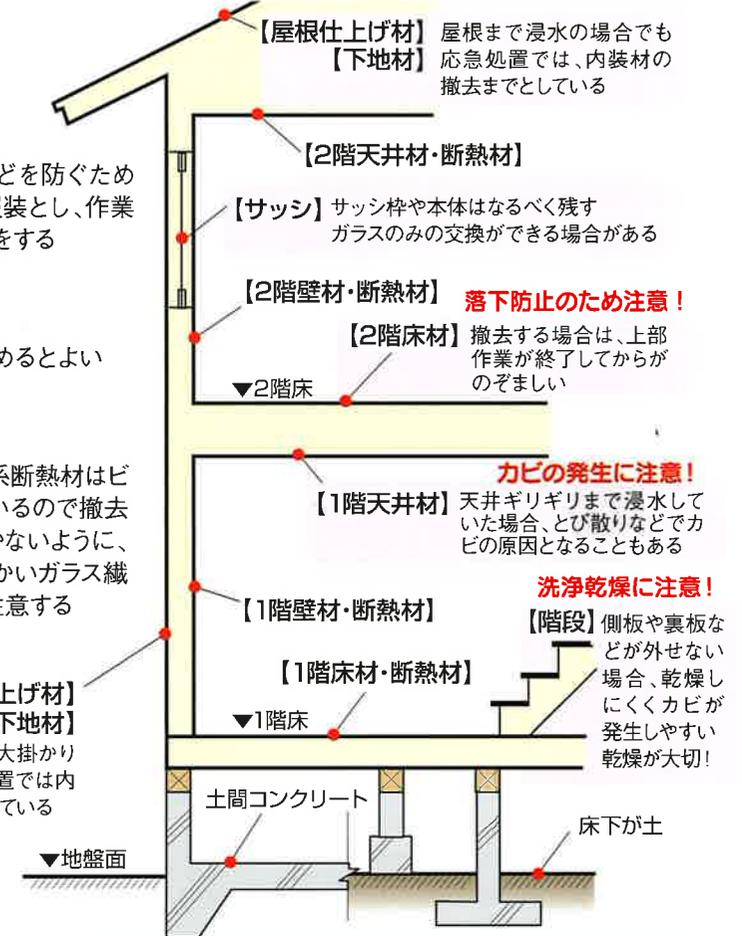
水害後の対応 内装材等撤去と消毒

内装材等撤去の注意点を図にしています。
あくまでも一例ですので、浸水深さなど実際の状況に応じて怪我等に注意して作業を行ってください。
無理をせず、工具をもった専門のボランティアや工事業者に依頼することもご検討ください。

内装材撤去

可能な限り上階から進めるとよい

断熱材撤去

グラスウールなど繊維系断熱材はビニールなどで覆われているので撤去の際は、ビニールを破かないように、慎重に扱う。中身は細かいガラス繊維のため、取り扱いに注意する
