# ①水前寺観測井

◆ 年平均地下水位  
— トレンド(地下水位)

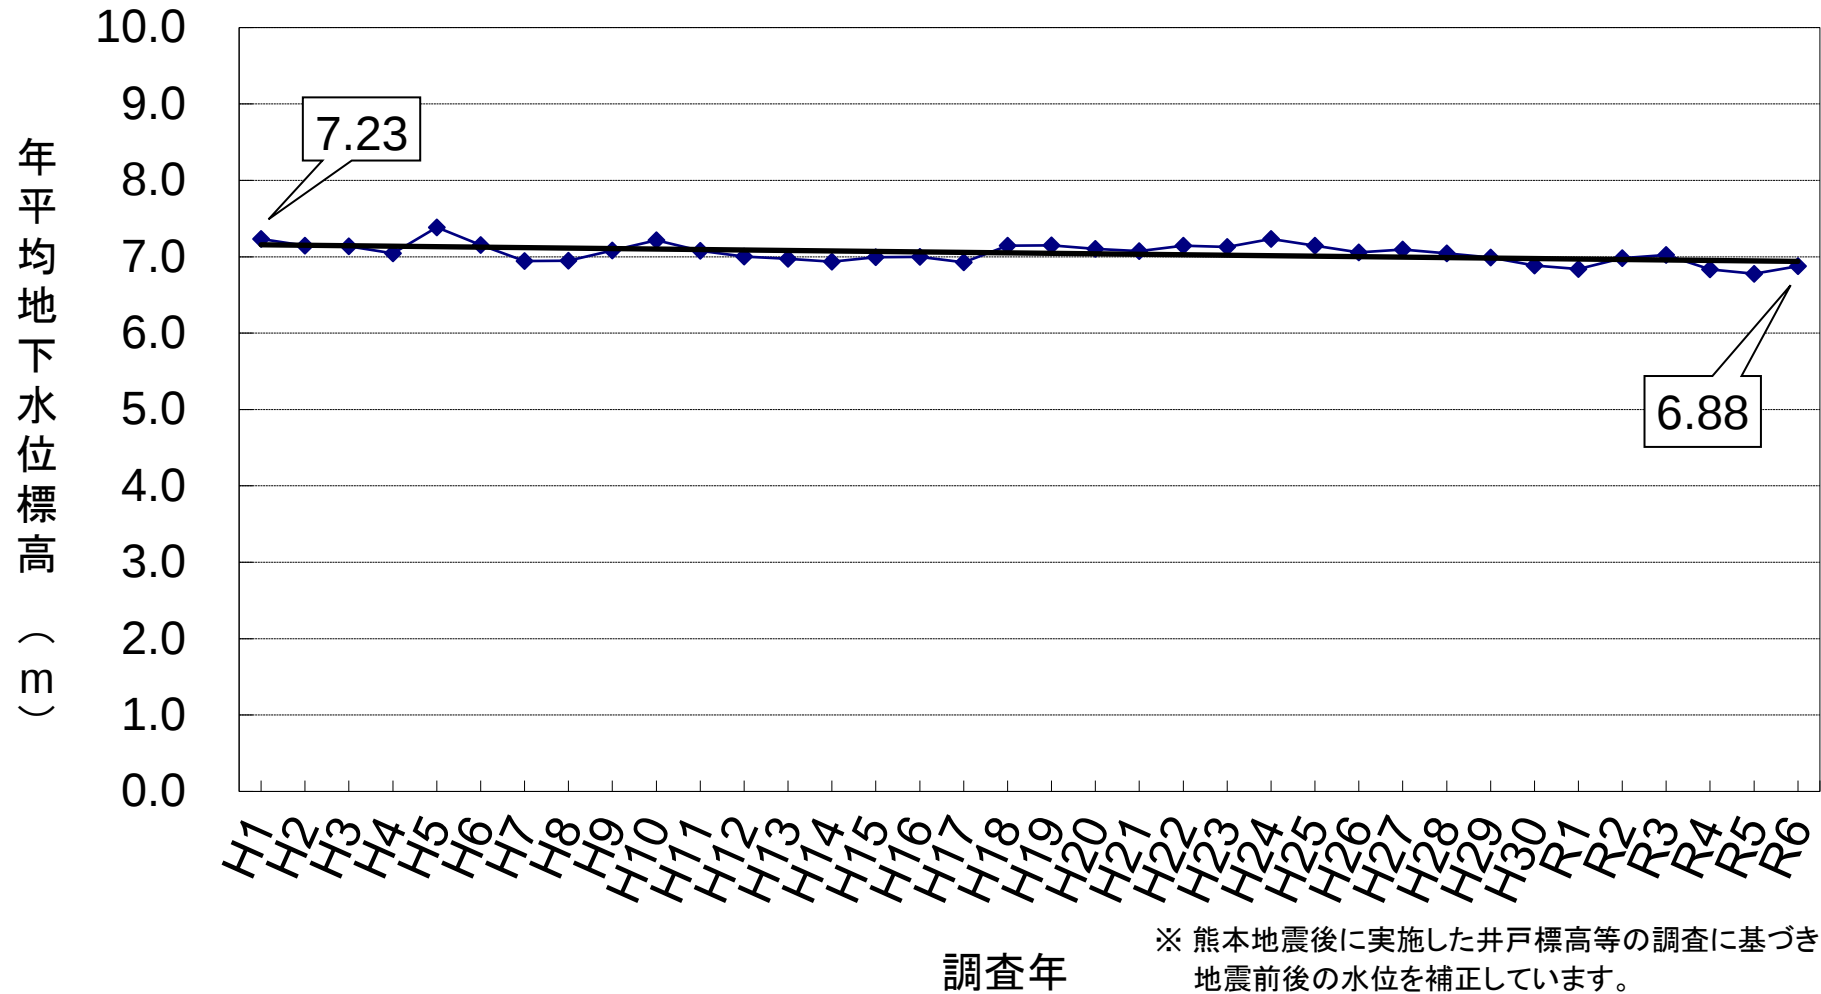
※ 熊本地震後に実施した井戸標高等の調査に基づき、地震前後の水位を補正しています。  
地震前: +0.17 m 地震後: -0.04 m

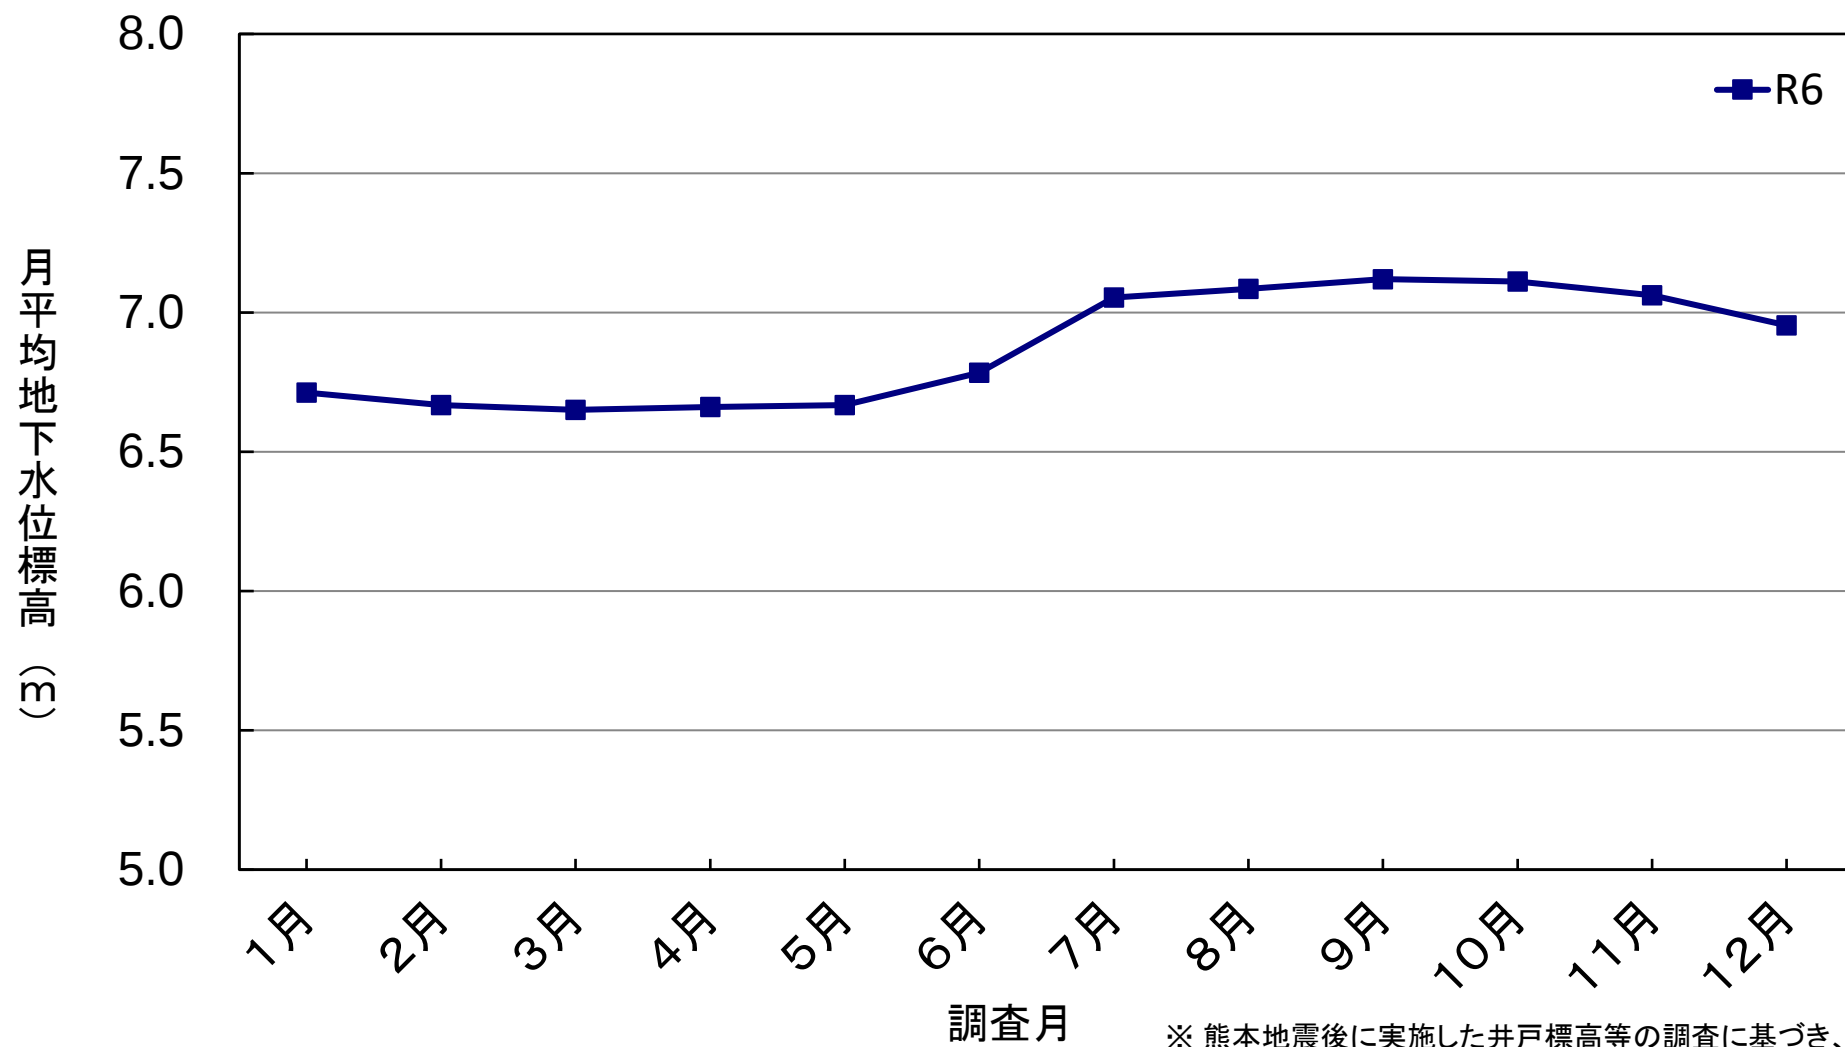
※ 熊本地震後に実施した井戸標高等の調査に基づき、  
地震前後の水位を補正しています。  
地震前: +0.17 m 地震後: -0.04m
