# ⑬西原観測井

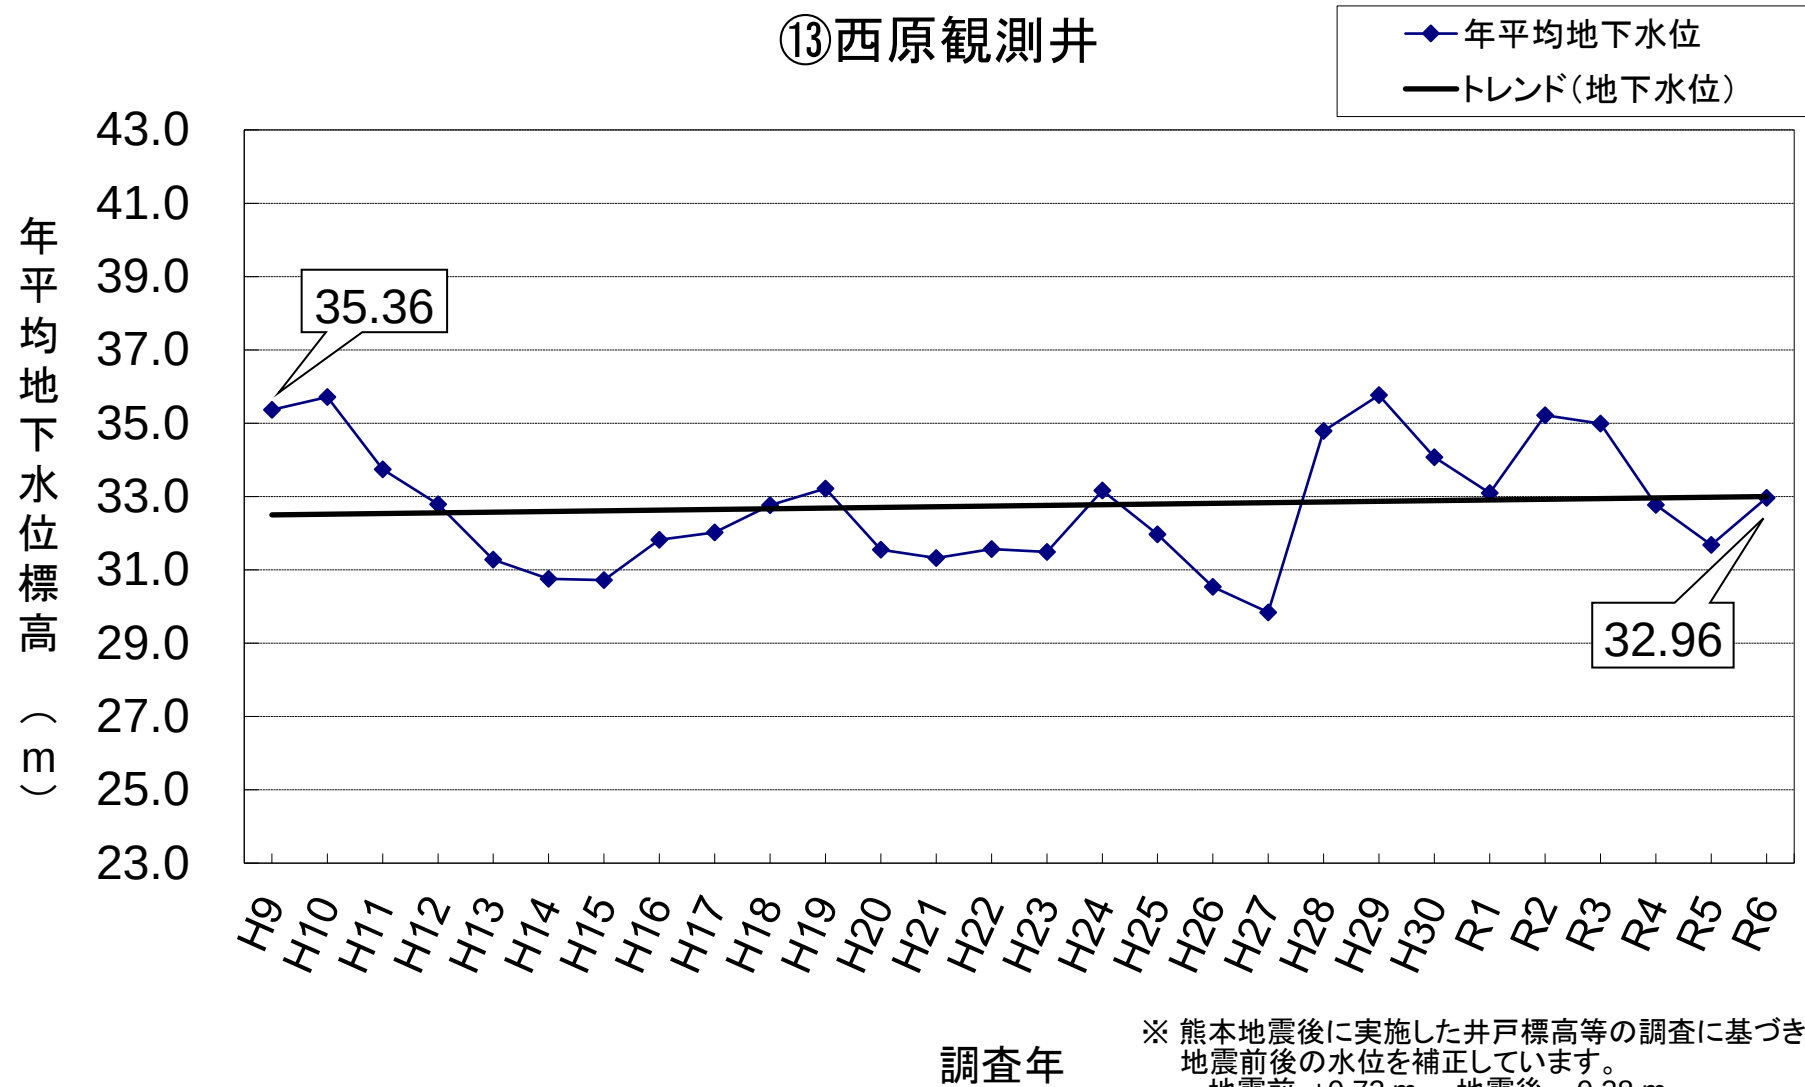
※ 熊本地震後に実施した井戸標高等の調査に基づき、地震前後の水位を補正しています。  
地震前: +0.72 m 地震後: - 0.28 m
