⑮ グランメッセ観測井

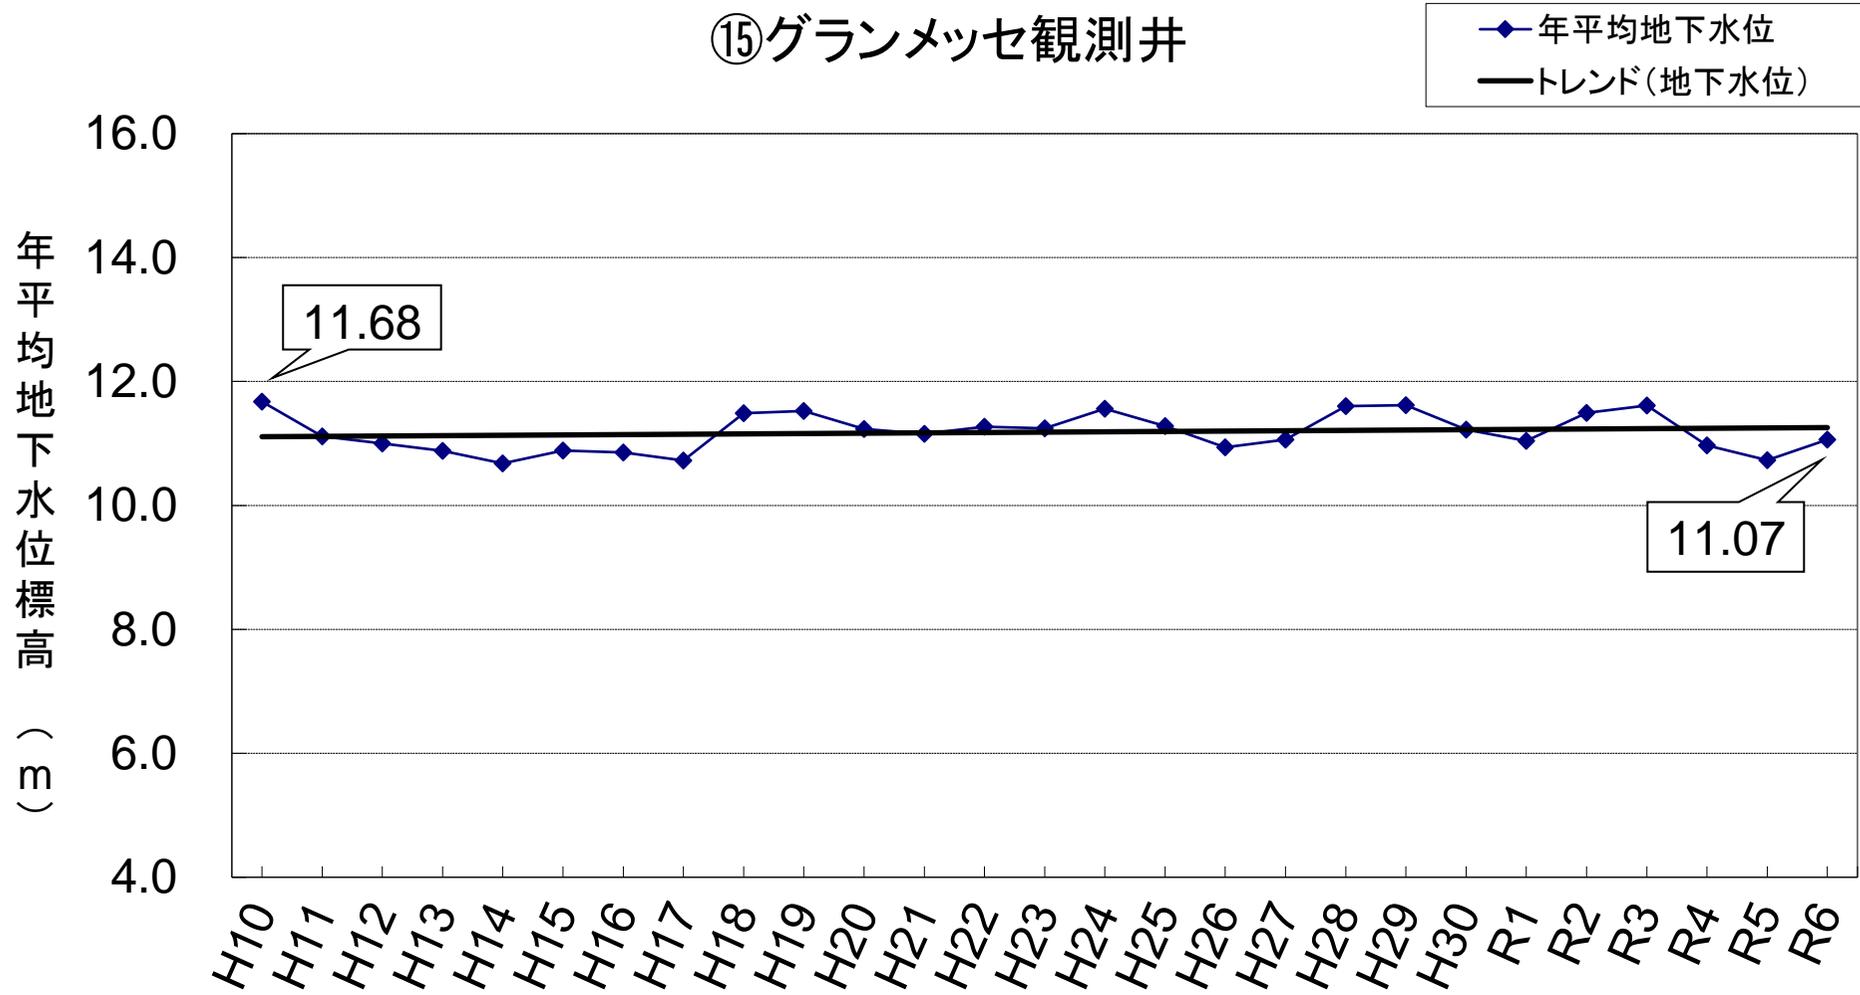
※ 熊本地震後に実施した井戸標高等の調査に基づき、地震前後の水位を補正しています。
 地震前:+0.57 m 地震後:+0.27 m

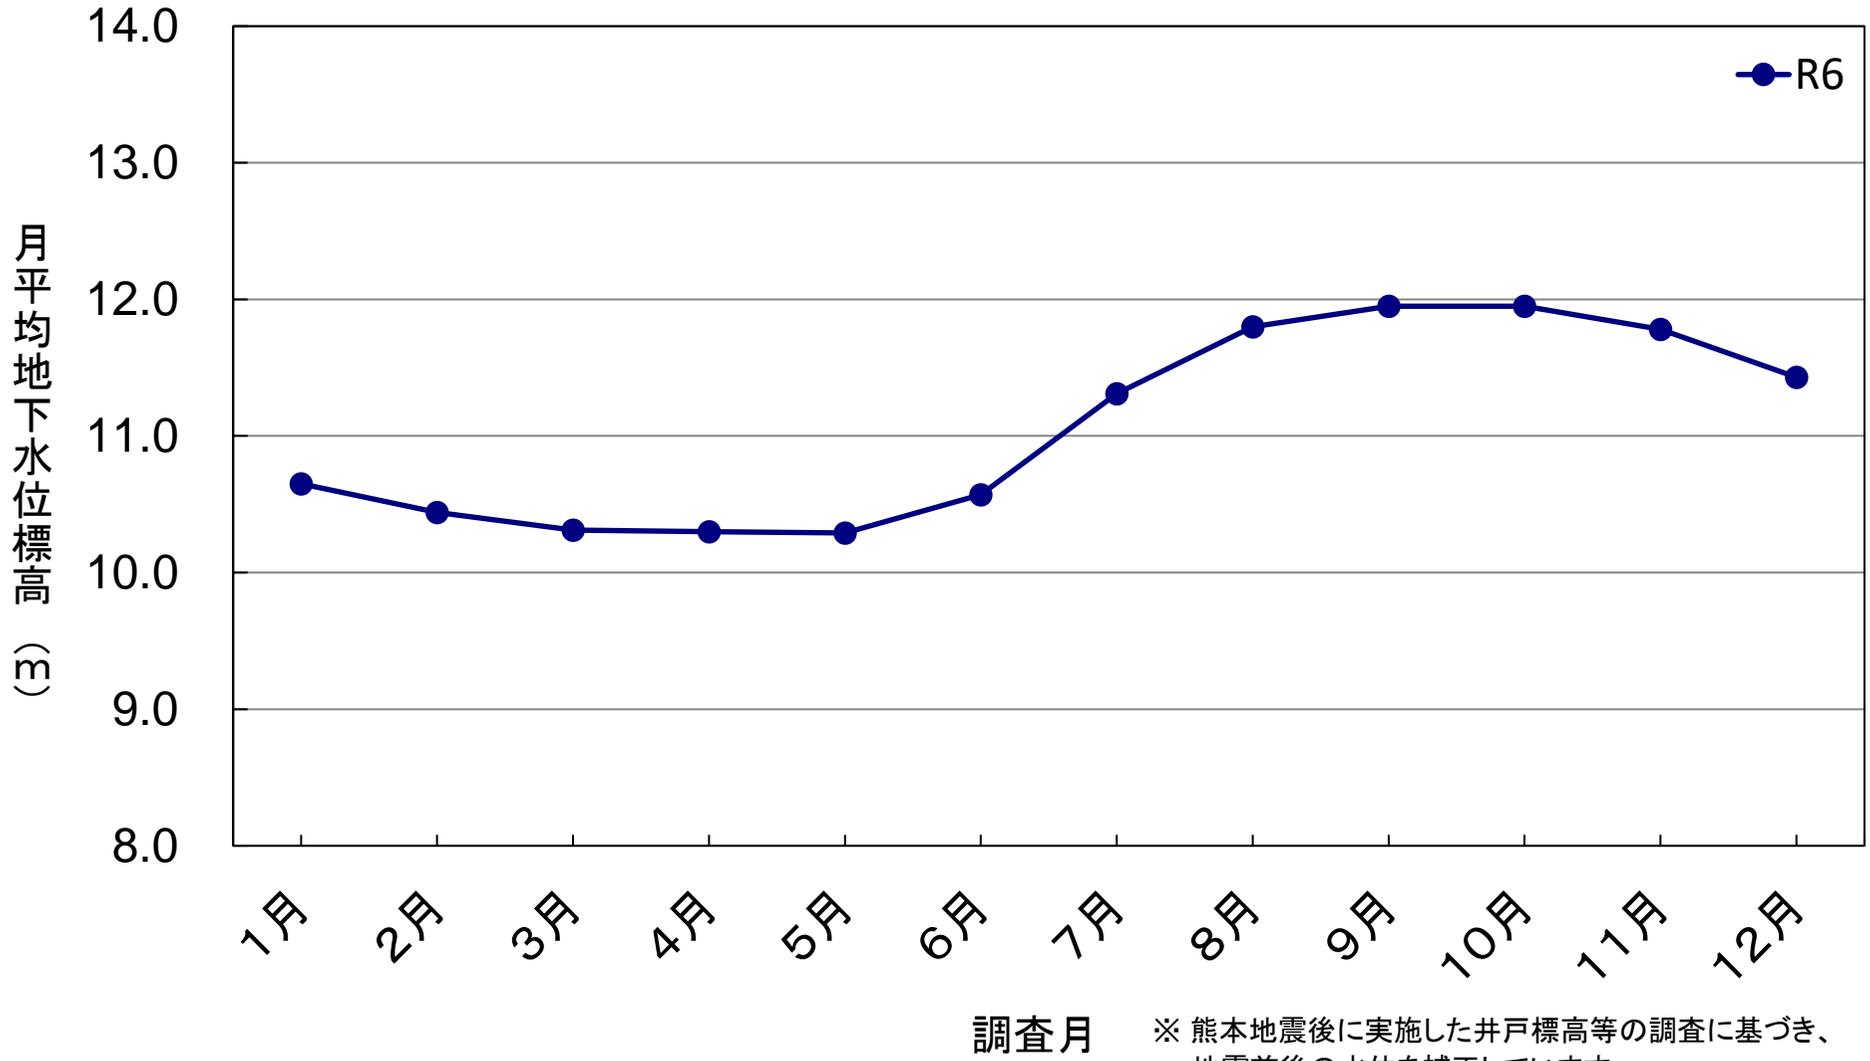
⑮ グランメッセ観測井

※ 熊本地震後に実施した井戸標高等の調査に基づき、地震前後の水位を補正しています。
地震前: +0.57 m 地震後: +0.27 m
