# ⑪揚町(深)観測井

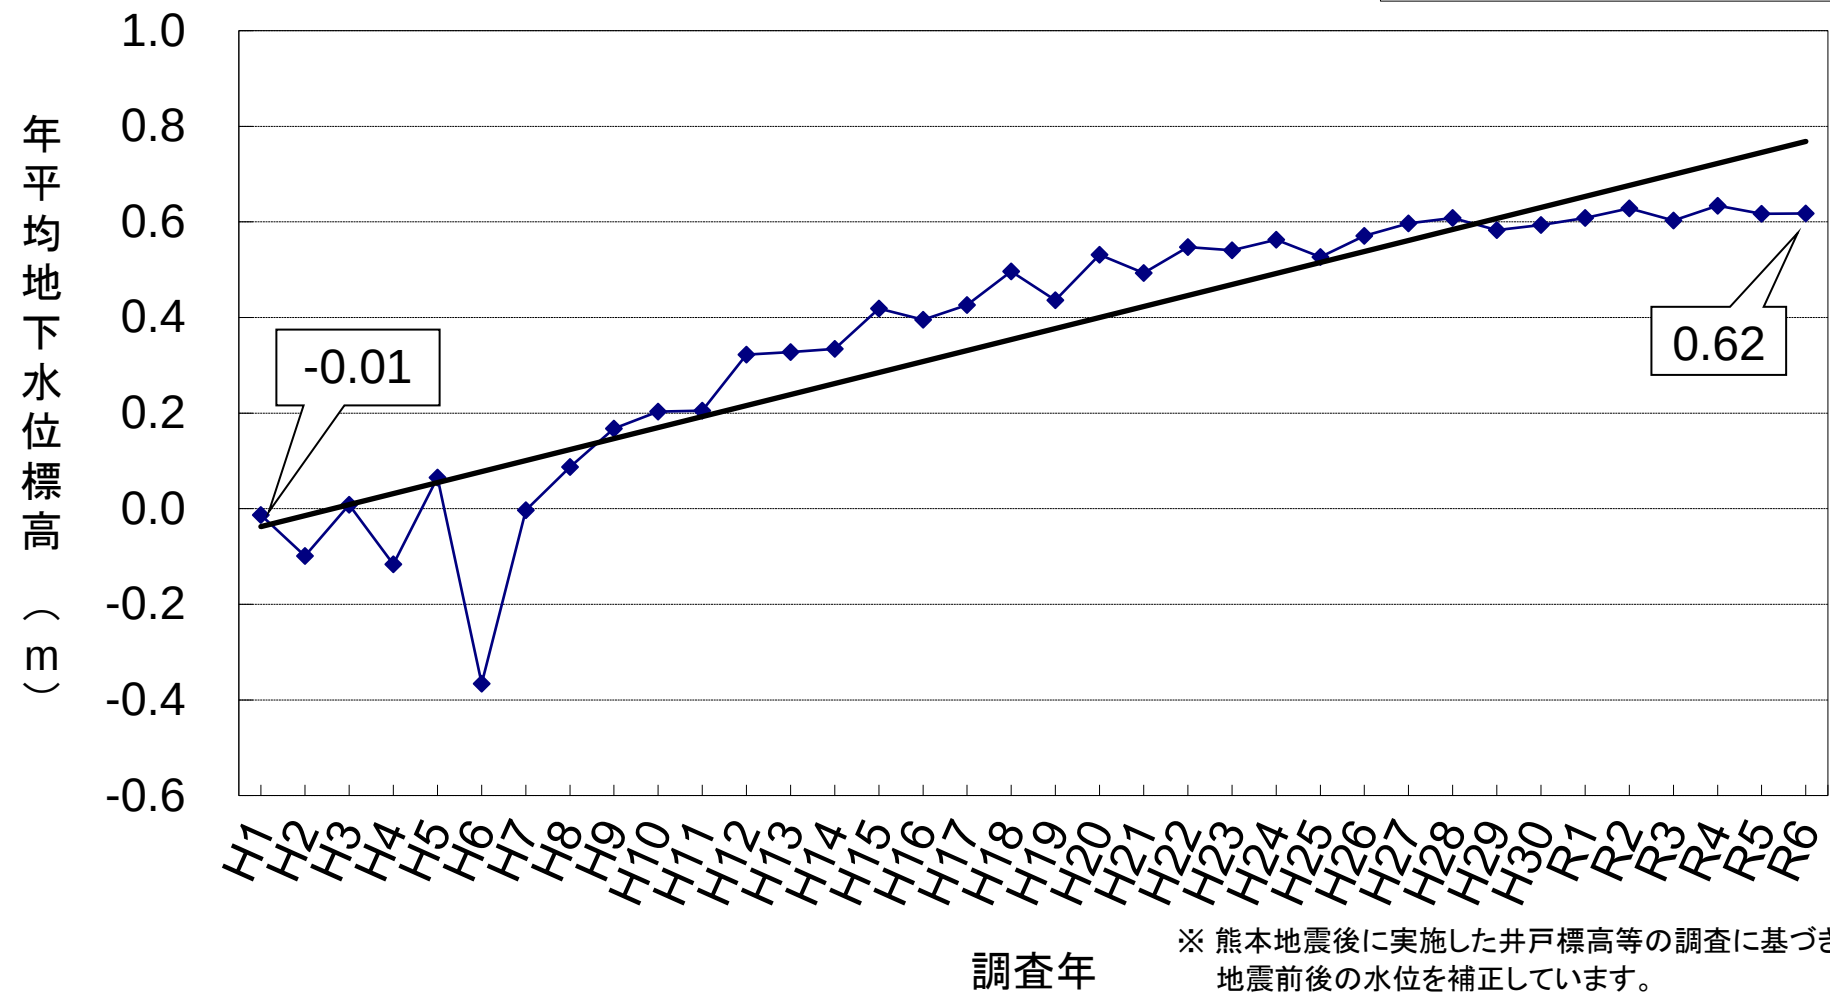
※ 熊本地震後に実施した井戸標高等の調査に基づき、地震前後の水位を補正しています。  
地震前: + 0.22 m 地震後: + 0.20 m

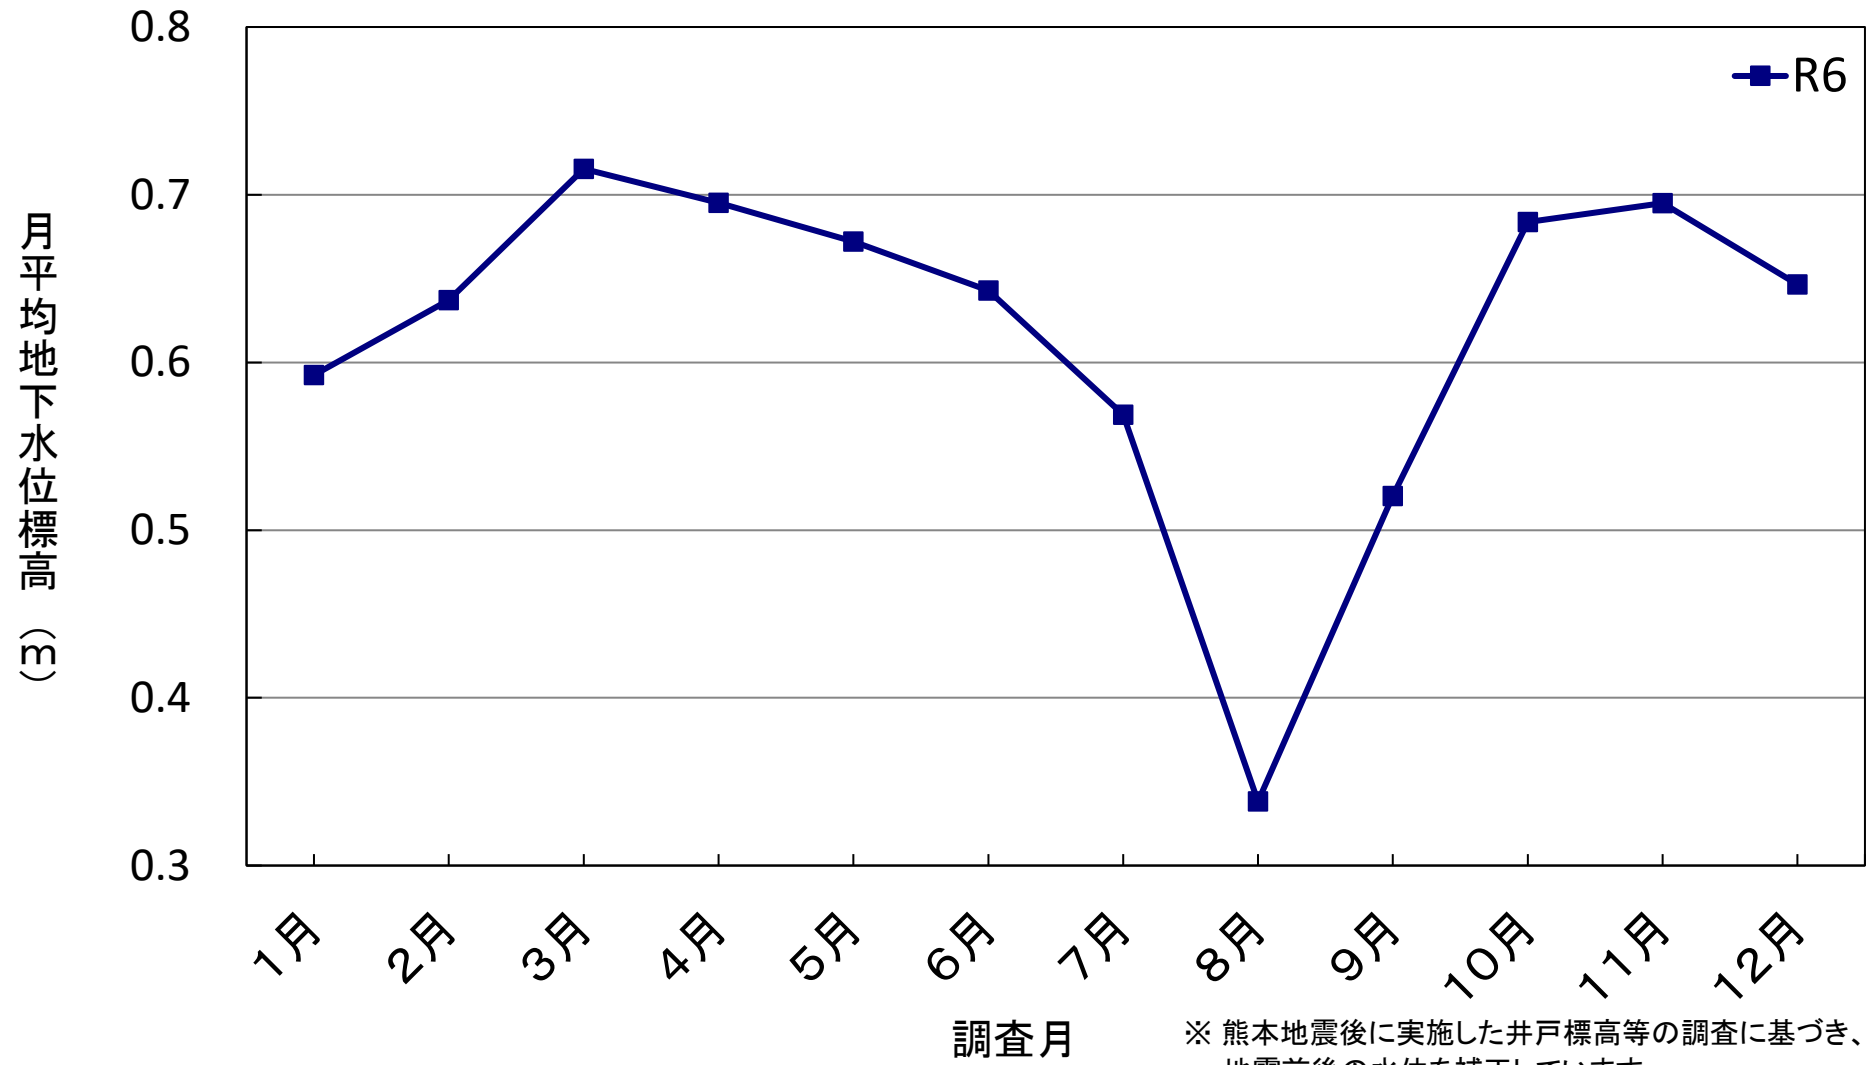
⑪揚町(深)観測井

※ 熊本地震後に実施した井戸標高等の調査に基づき、  
地震前後の水位を補正しています。  
地震前: +0.22 m 地震後: +0.20 m
