# ⑱揚町(浅)観測井

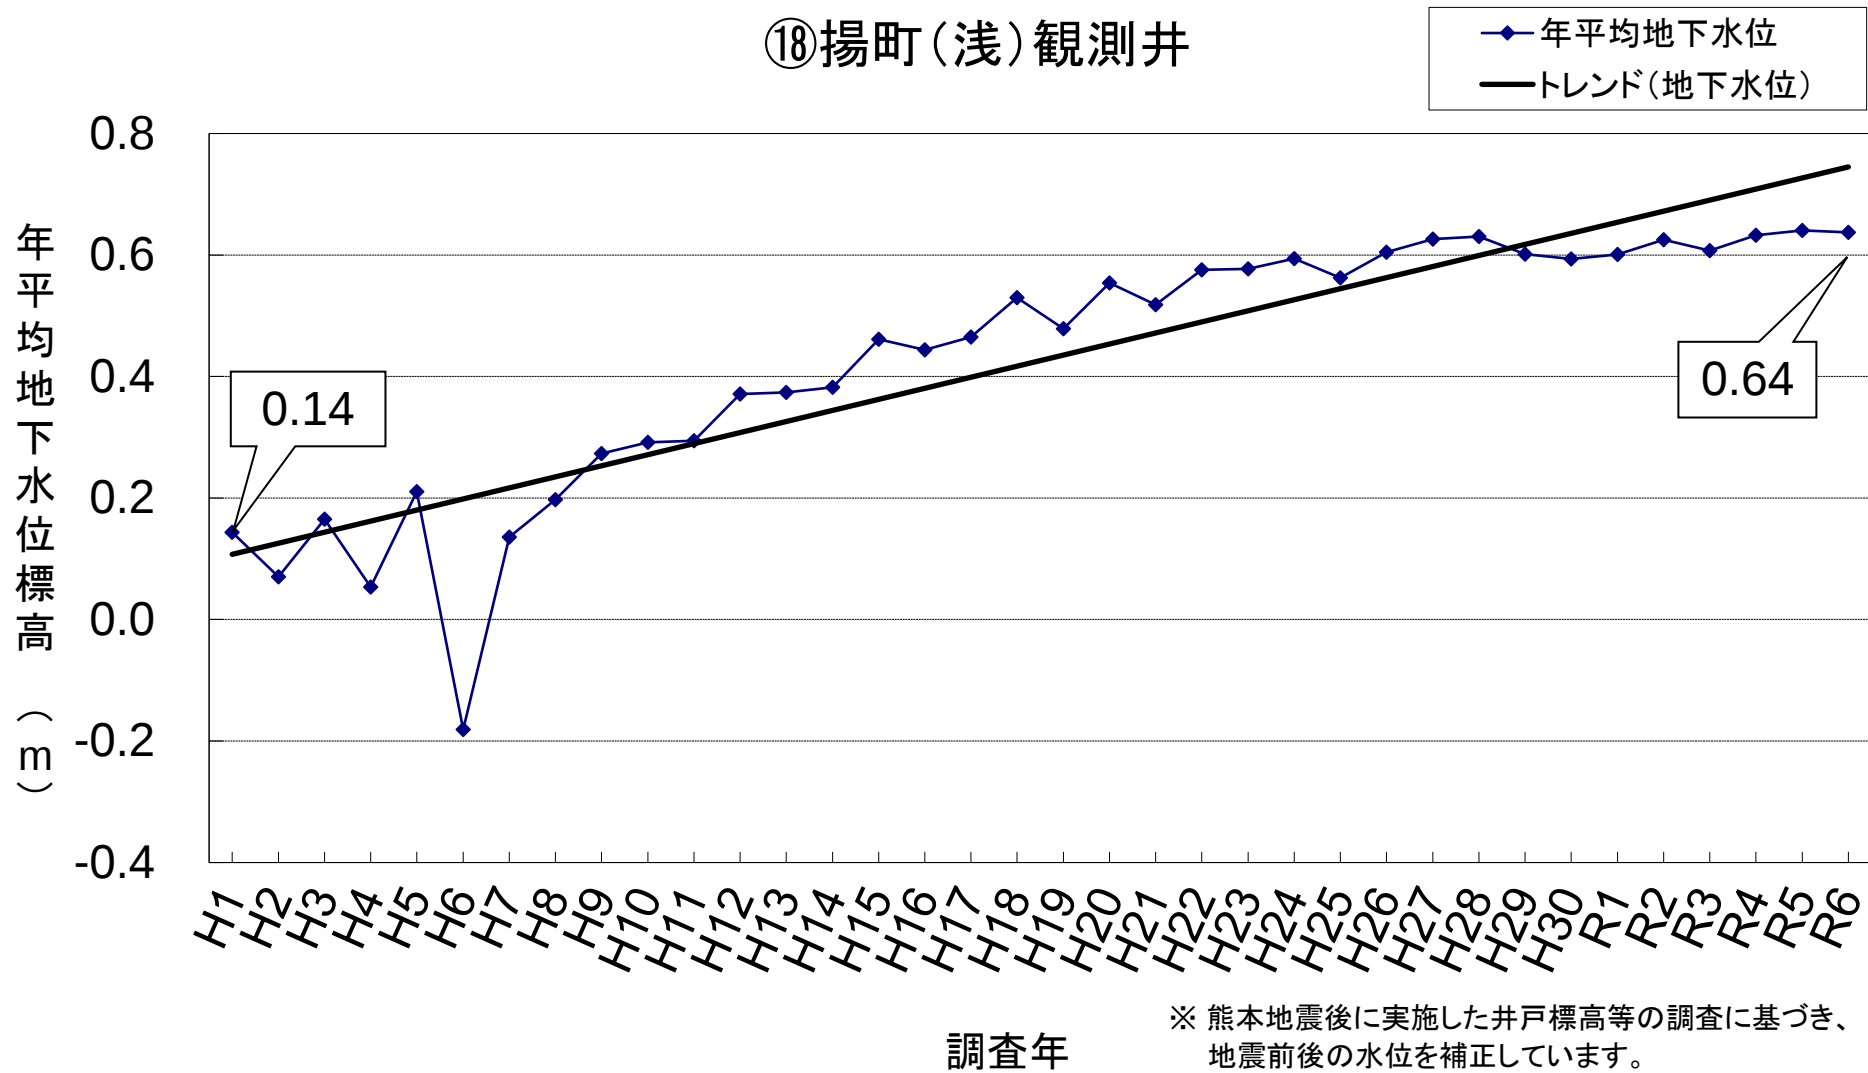
※ 熊本地震後に実施した井戸標高等の調査に基づき、地震前後の水位を補正しています。  
地震前: + 0.21 m    地震後: + 0.19 m
