②1 永碛観測井

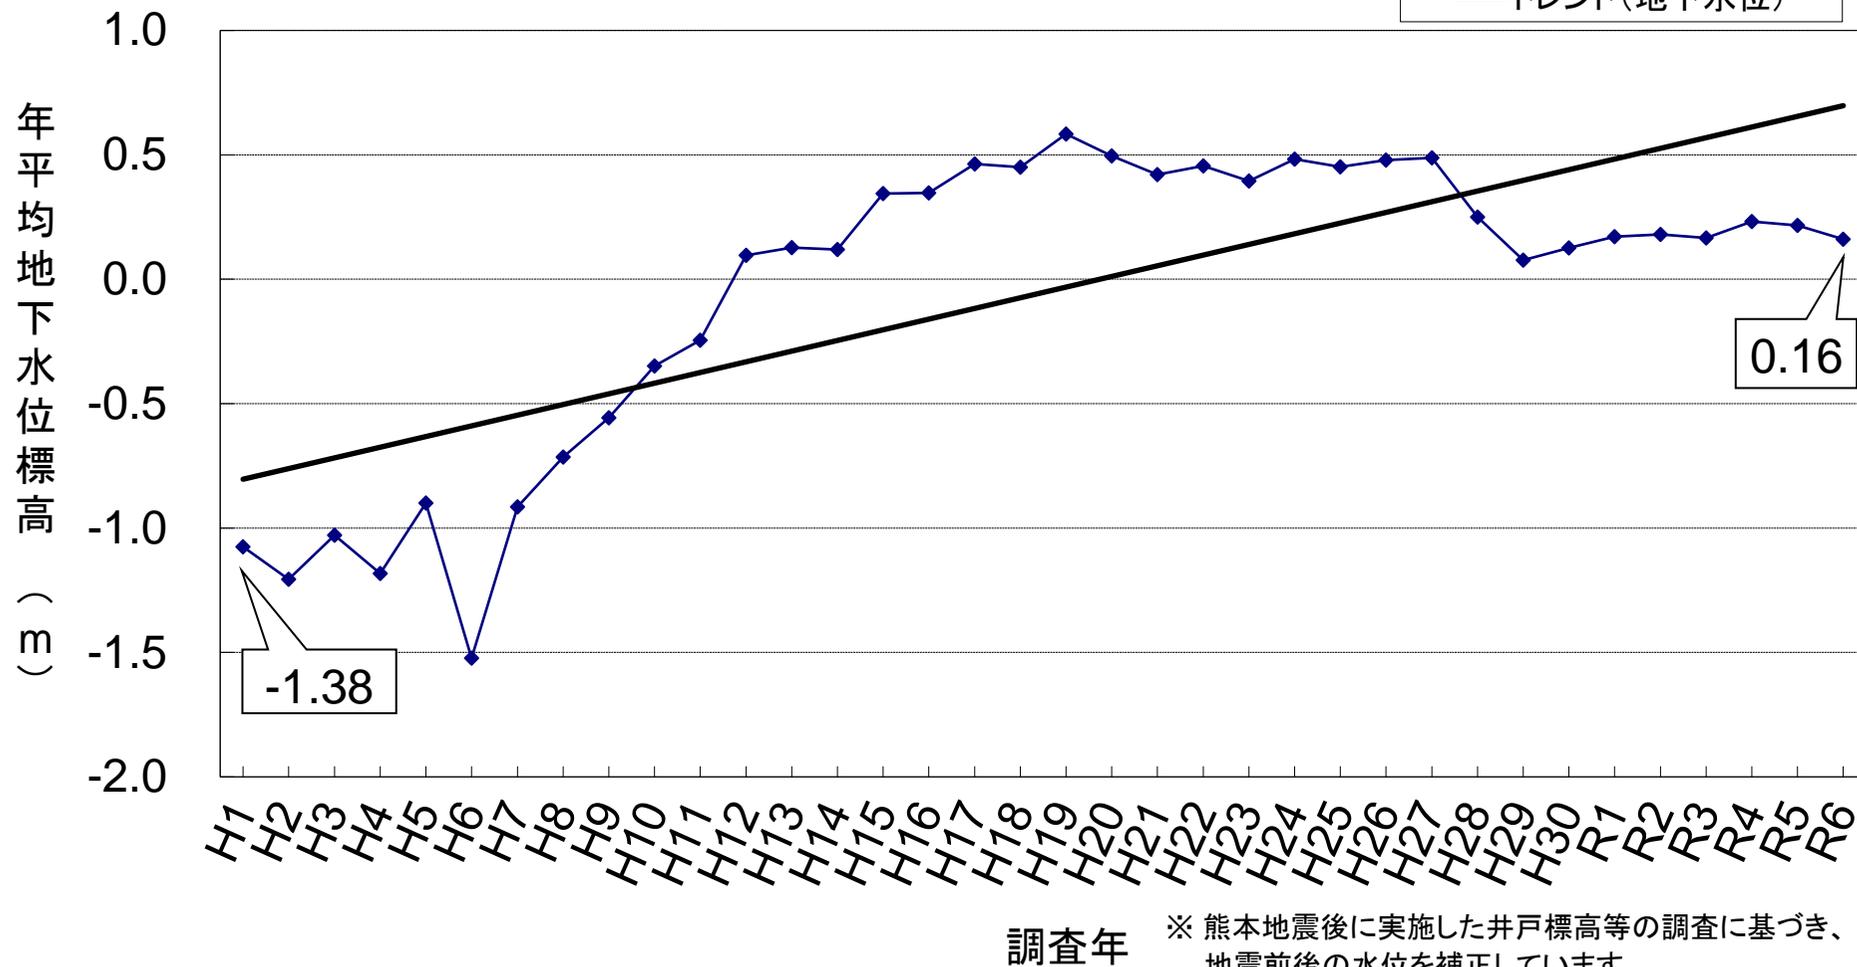
※ 熊本地震後に実施した井戸標高等の調査に基づき、地震前後の水位を補正しています。
地震前: +0.21 m 地震後: +0.20 m

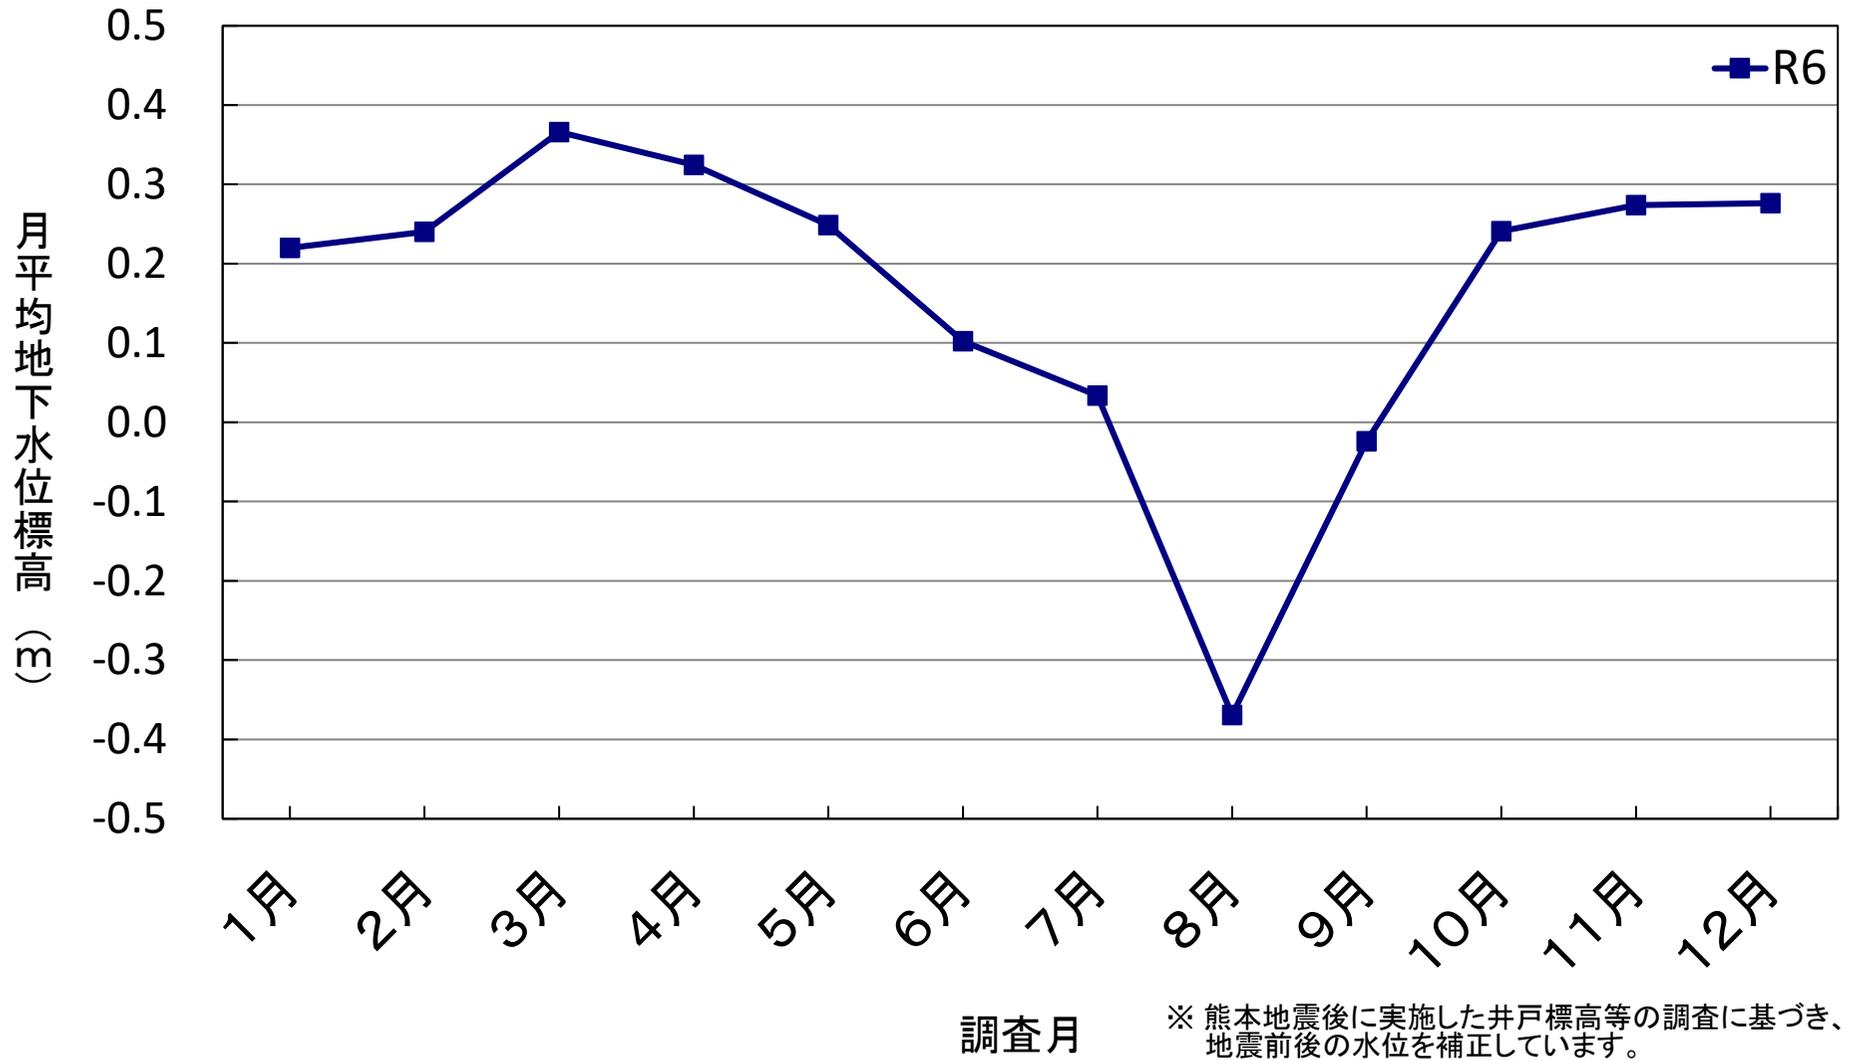
②1永碇観測井

※ 熊本地震後に実施した井戸標高等の調査に基づき、地震前後の水位を補正しています。
地震前: +0.21 m 地震後: +0.20 m
