# ②9大浜観測井

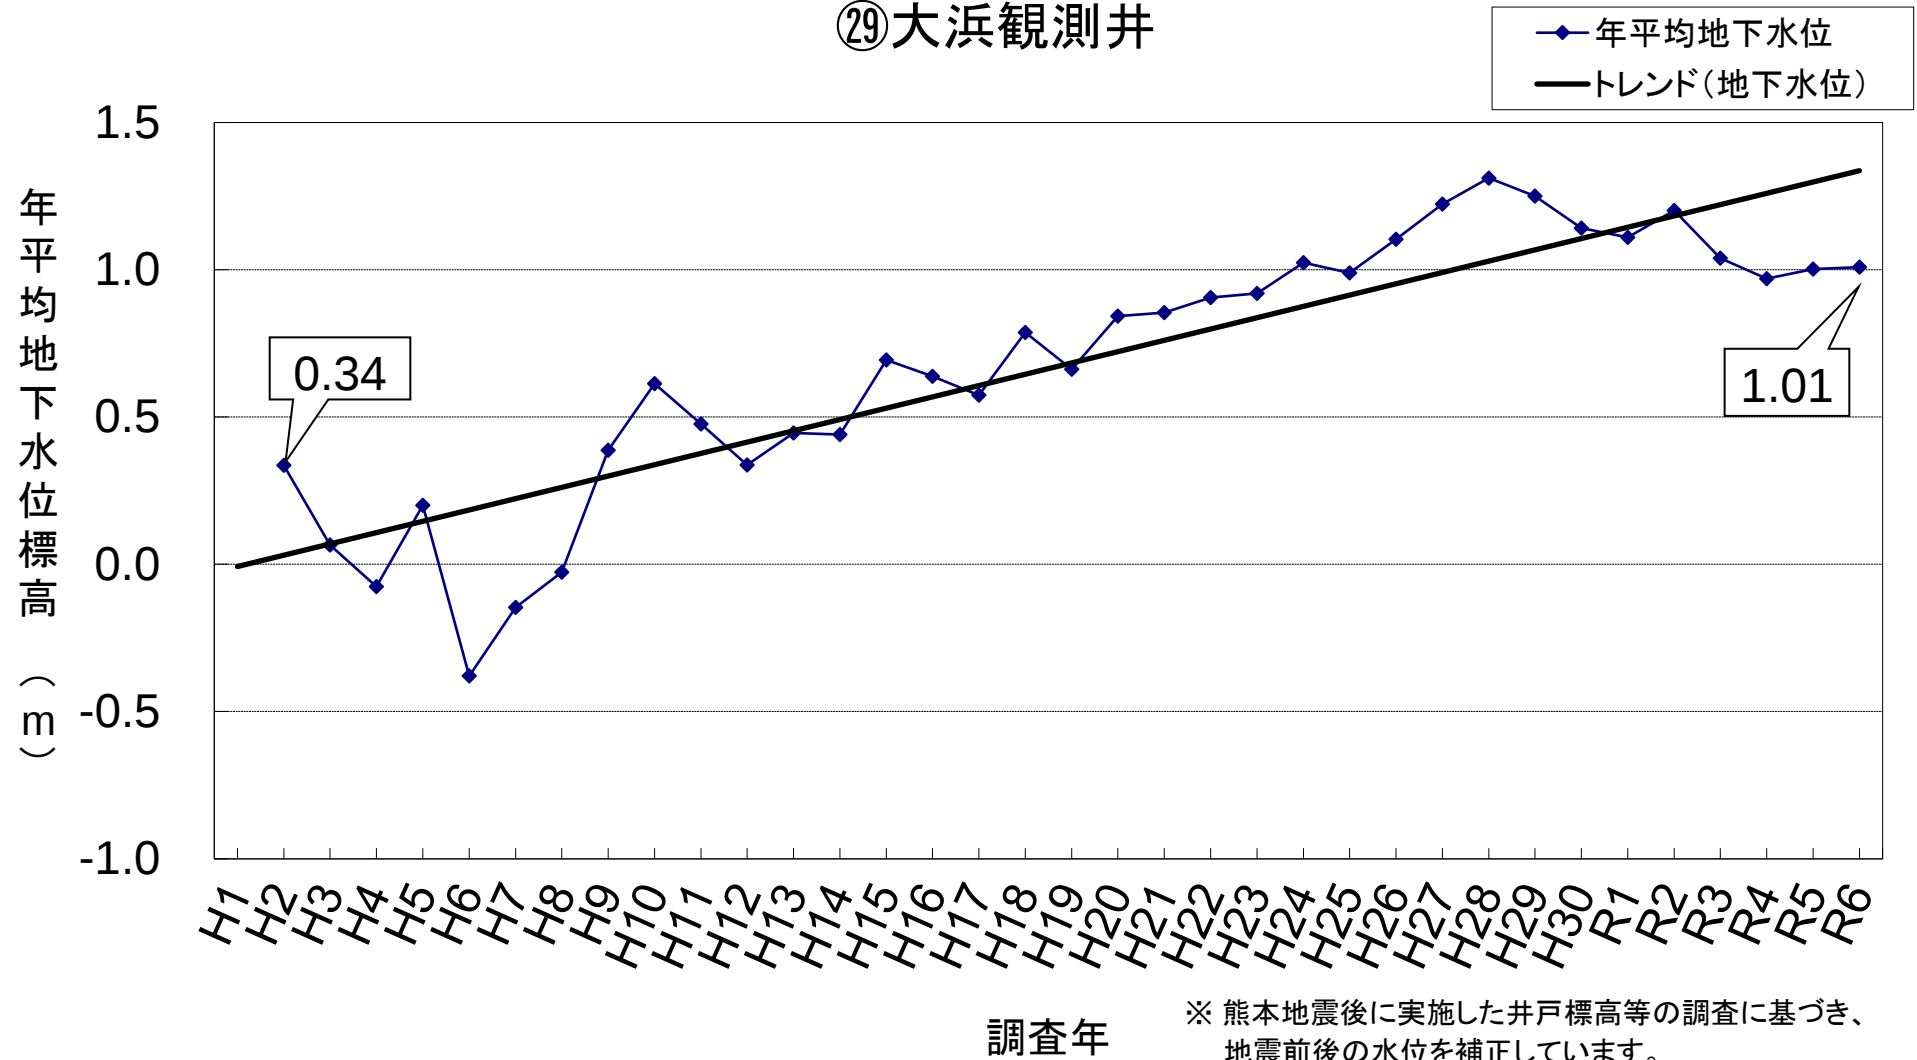
※ 熊本地震後に実施した井戸標高等の調査に基づき、地震前後の水位を補正しています。  
地震前: +0.26 m 地震後: +0.26 m

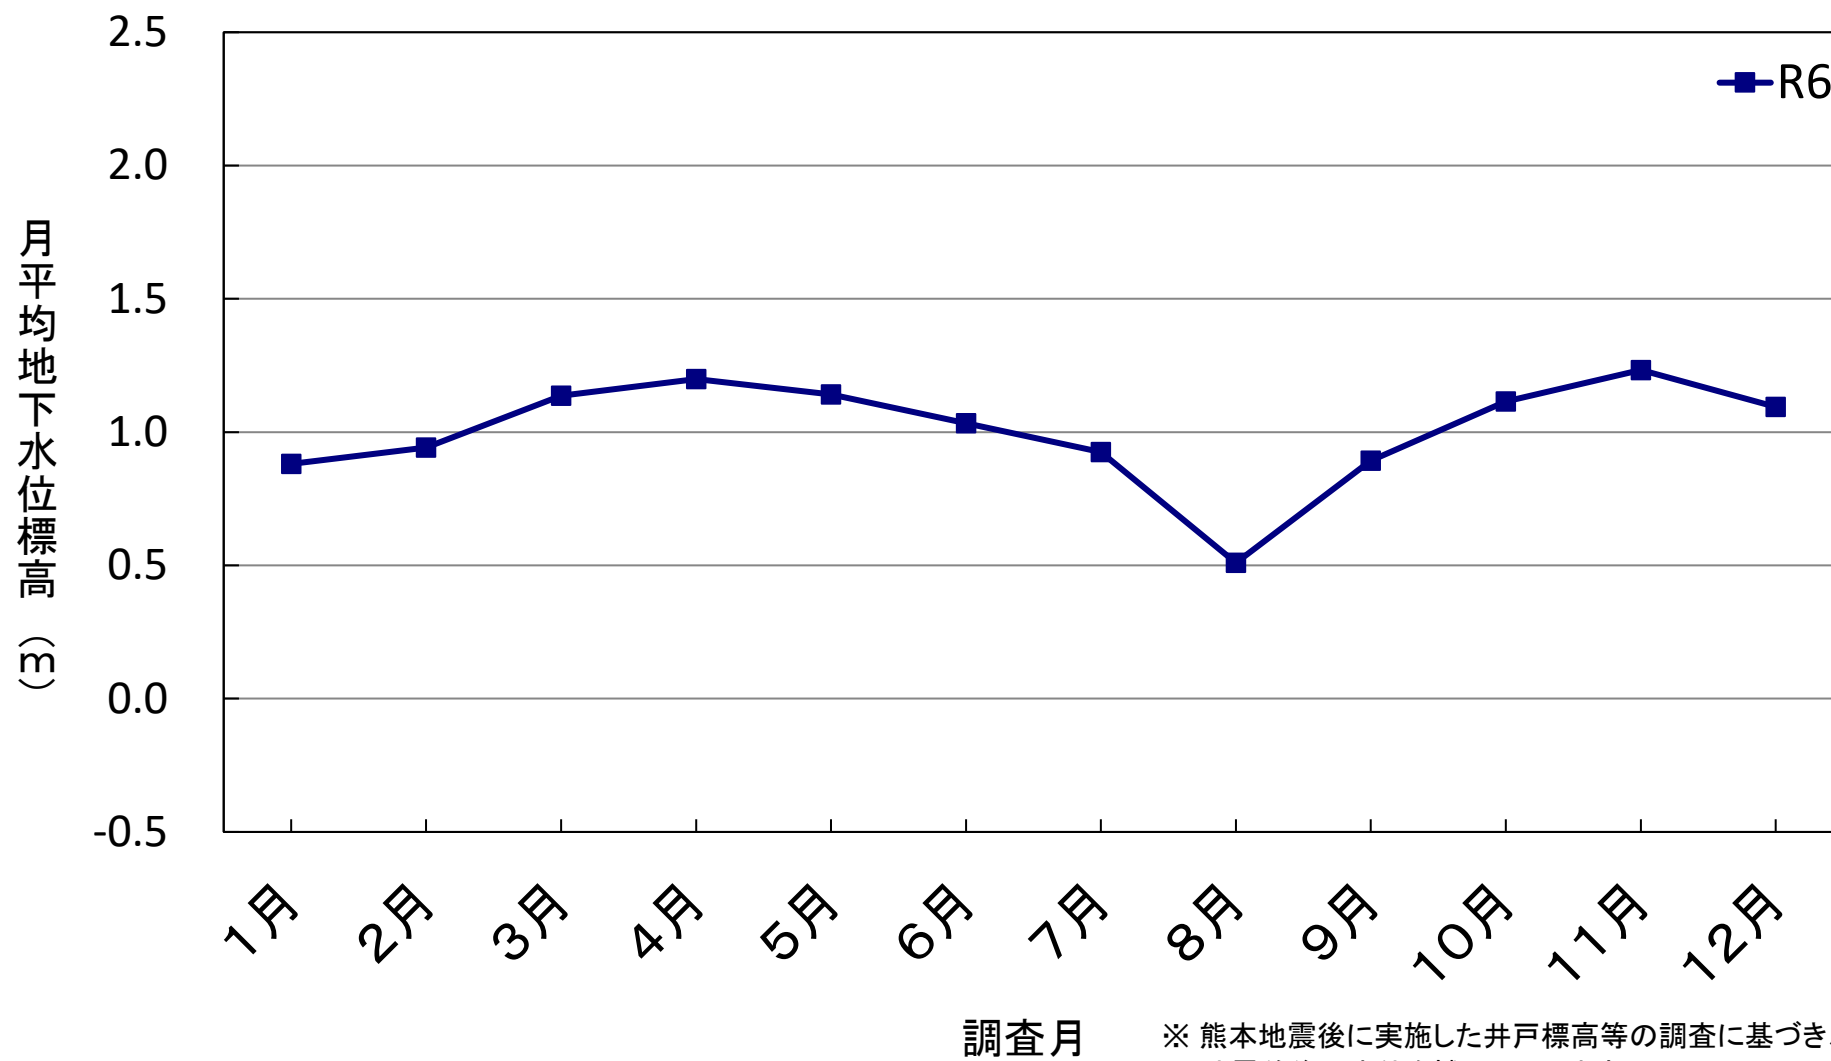
# ②9大浜観測井

※ 熊本地震後に実施した井戸標高等の調査に基づき、  
地震前後の水位を補正しています。  
地震前: +0.26 m 地震後: +0.26 m
