流域のみんなで取り組む
く縁の流域治水

熊本県企画振興部 球磨川流域復興局

令和7年（2025年）3月制作

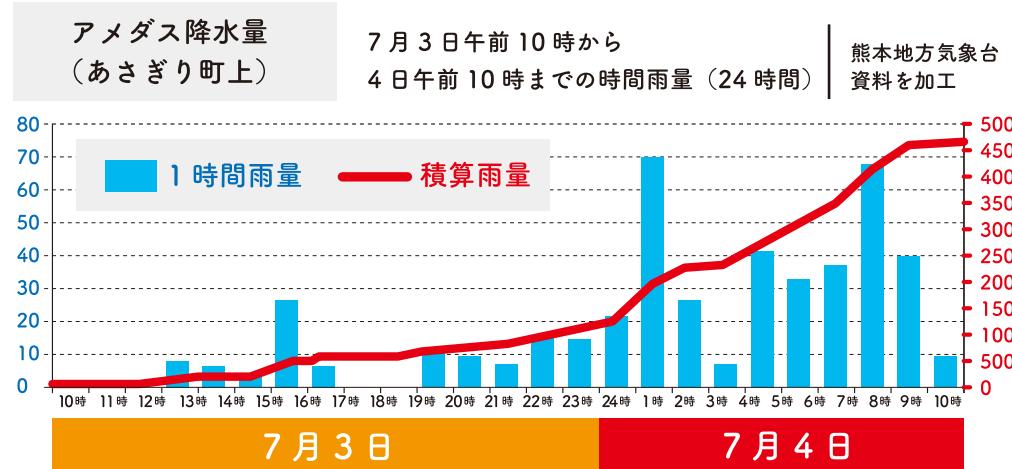
24 時間で
7 月約 1 カ月分に！
(雨量 463.5mm)

観測開始以来、 最大の雨量を記録

神瀬、多良木、久連子の 3 地点に降った
昭和 40 年、57 年、令和 2 年の
洪水の時の雨量を棒グラフに表しました。

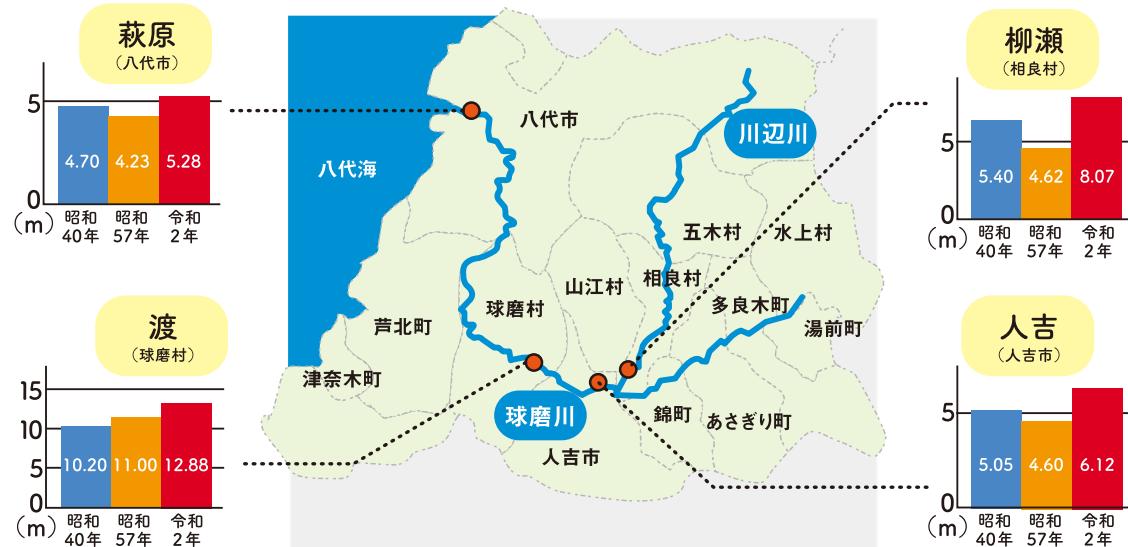
球磨川の年最大水位

球磨川の本川及び、支川・川辺川における各水位観測所では、いずれの観測所においても昭和40年7月洪水や昭和57年7月洪水を上回る水位を記録するとともに、観測開始以来最高の水位を記録しました。

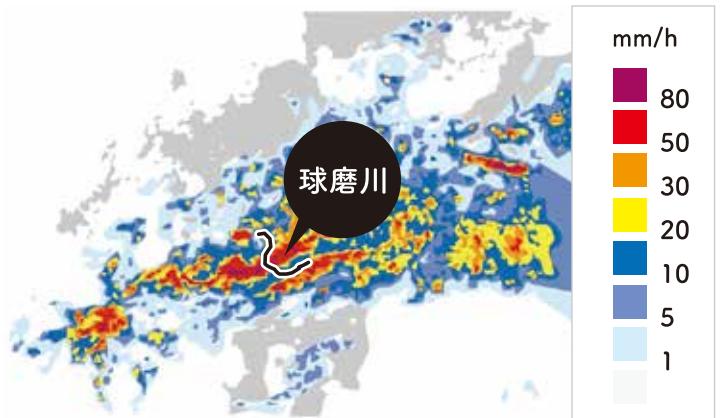
線状降水帯の様子

紫や赤い部分は、とても激しい雨がたくさん降っていることを表している。

雨雲が
球磨川流域を覆う

積乱雲と呼ばれる雲が、たくさん球磨川流域の空に流れ込み、強い雨が降りました。

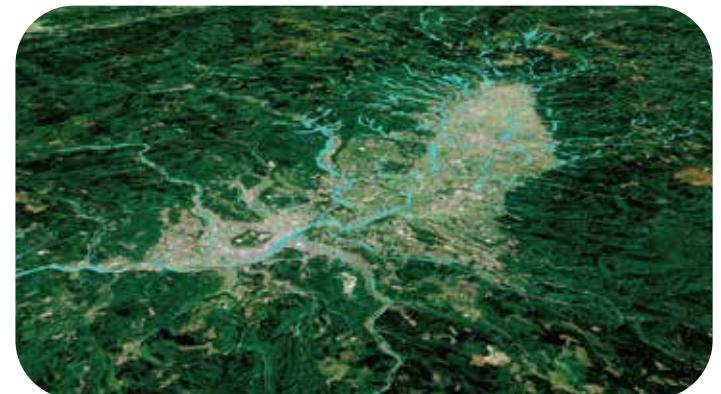
支川が毛細血管のように
数多く流れている球磨川流域。
その支川から雨水が一気に本川へ集まり、
球磨川の広い範囲に洪水が発生。

すり鉢状の盆地を流れる球磨川に集まつくる

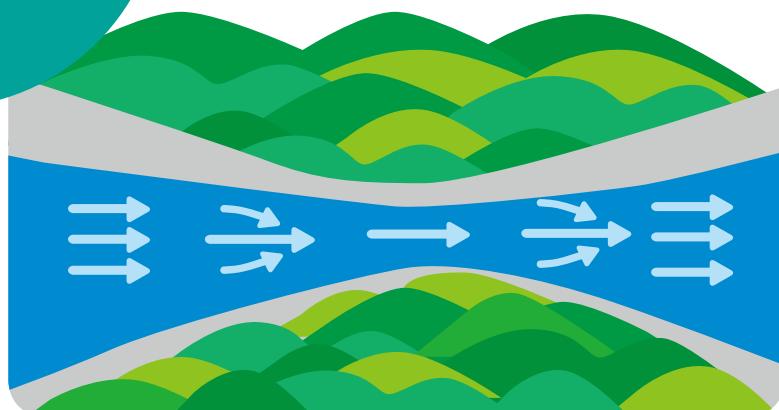
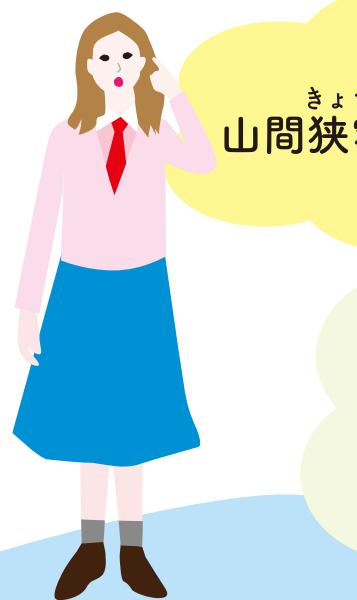
山間狭窄部 とは？

山間狭窄部は
約 43km にも及ぶ

山の間に通っている川が大雨により水の量が増え
狭くなったところでは流れにくくなり、
その上流部の水かさが増す。

- 延長 115km、流域面積 1,880km²の一級河川
- 白川の流域面積の約 4 倍
- 県内最大の河川で、日本三大急流のひとつ
- 流域の約 8 割が山間部
- 球磨村渡地点において川幅が狭くなり、その後、
いわゆる山間狭窄部を形成
- 山間狭窄部を抜けると八代平野が広がり、河口に至る

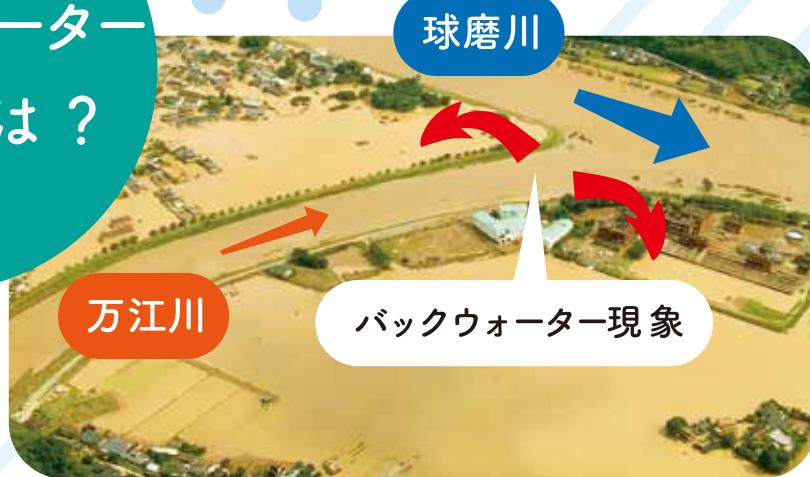
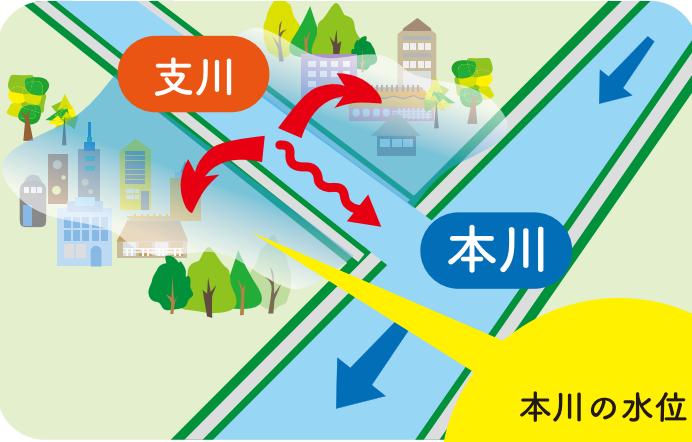
バックウォーター現象とは？

支川で起きるバックウォーター現象とは
支川が流れ込む先の本川の水位が高くなり、
その影響を受け、本川に合流しにくくなった
支川の水位が高くなる現象です。

たくさん降った雨が
川から、溢れてしまう。

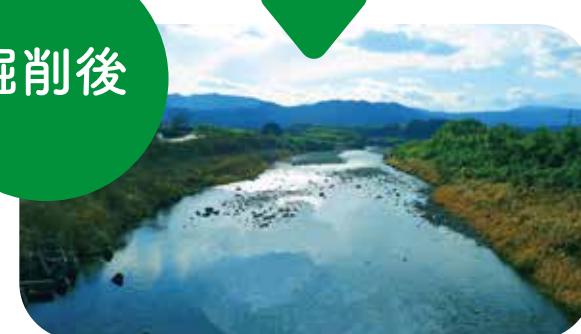
かどうくっさく 河道掘削

見た目には分からなくても、川底には
多量の土砂が、貯まっていることがある。

堆積土砂を“撤去”し、河道を“掘削”、
川にたまつた土砂を取ること

洪水により河道（かどう＝河川の水が流れる部分）にたまつた土砂の撤去を進めています。
また、洪水時の水位を低下させるため、河道を掘って河川の治水安全度の向上を図ります。

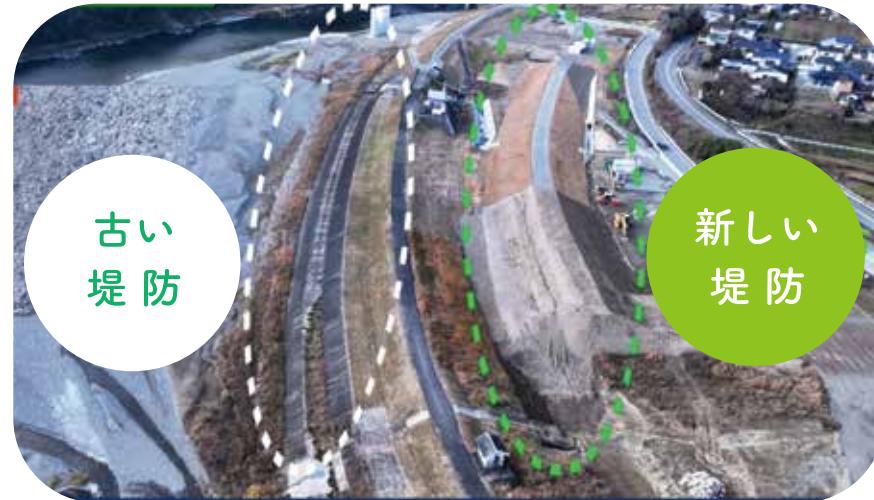
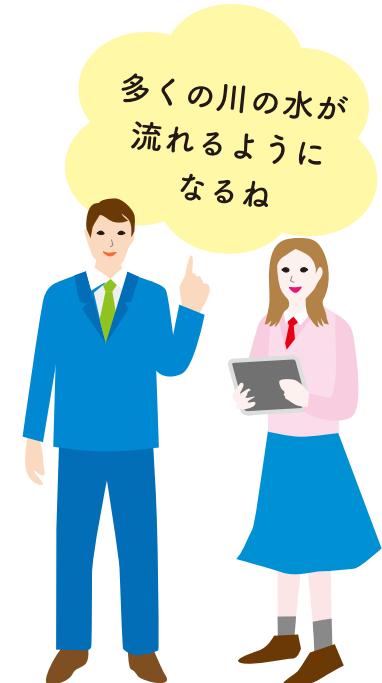
ひき 引 てい 堤

現在の堤防の外側に新しく堤防を築き、その後、前の堤防を取り除くことによって川幅を拡げる

川の流下能力を大きくし、洪水時における水位の低下を図ります。
この工事により、流水を安全に下流に流します。

川幅が拡がると多くの水が
流れ溢れにくい
古い堤防を
取り除く

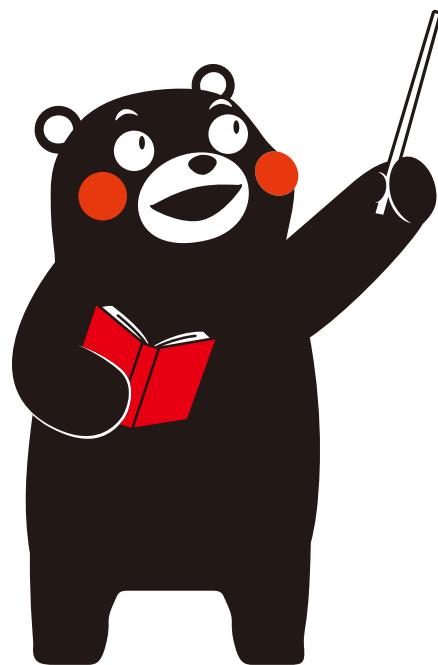
わじゅうてい 輪中堤

特定の区域を洪水の氾濫から防御するため、
その周囲を囲んで設けられた堤防

大きな川に挟まれた地域では
昔から水害を防ぐ工夫を
してきました。そのひとつが
家や田畠など周囲を堤防で
囲む輪中堤。川や土地の特徴に
合わせて堤防を作り、
災害を防いでいます。

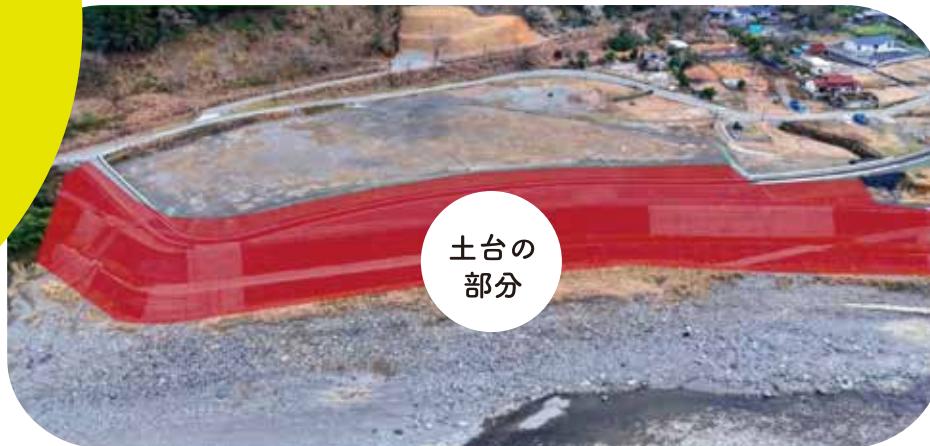
宅地の かさ上げ

地面を盛って高くしたり、
既に建っている建造物を
持ち上げて家屋を守る

土地の高さを人工的に上げ
土台を作り、住宅の基礎
または1階部分を高くする工事。
それにより洪水時に
浸からないように工夫する。

土台部分を高くし
浸水に備える。

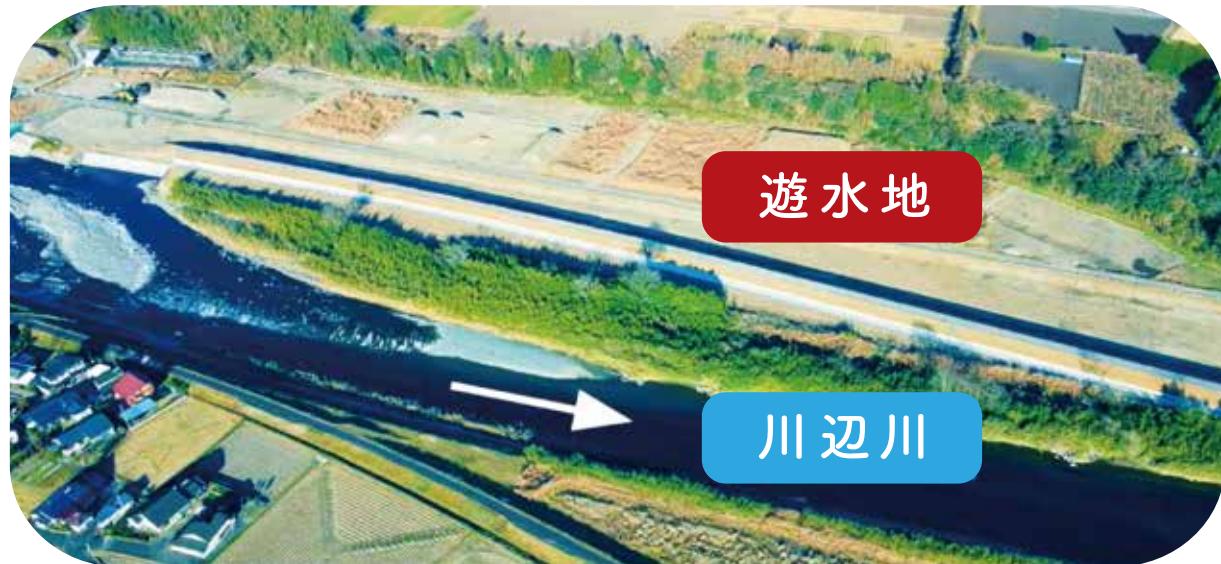
遊水地の整備

河川に接する土地に、一時的に
水を貯めることで川の水位を抑える

洪水時に一時的に水を貯め
下流に流れる水の量を減らす施設。
通常は水田などに利用していて、
洪水時のみ水が貯まる仕組みになっています。

洪水時に河川の水が上流側の越流堤から
遊水地内に流れ込み、河川水位が
低下後、排水門から河川に流す仕組み。

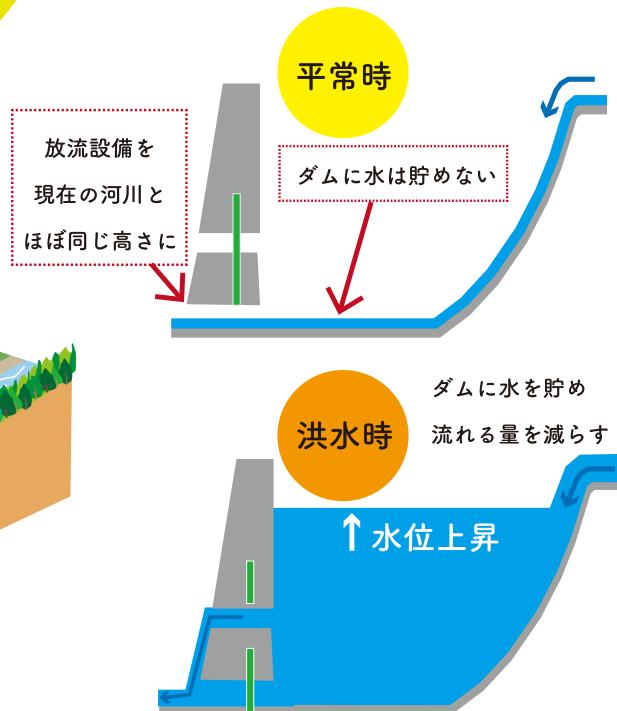
川辺川に建設予定の流水型ダム イメージ

洪水調節機能に特化した目的で建設される、大雨の時に水を貯めるダム

流水型ダムでは平常時及び一定規模の洪水までは洪水調節をしないため、そのまま下流に川は流れ、土砂の移動も起こること、洪水を貯める洪水調節を行った際にも洪水後期には洪水調節地内も元の川の状態に戻り石礫が移動することから生物の生息環境への影響は小さくなります。

- 普段は水を貯めず自然な川の流れを確保し、
- 生物が行き来できるよう、適度に石や砂がとどまり、
- 五木村の冠水面積をできるだけ少なくする

等のダム構造と操作の工夫を行っています。
また、今後もさらなる環境影響の
最小化に向けた検討を進めます。

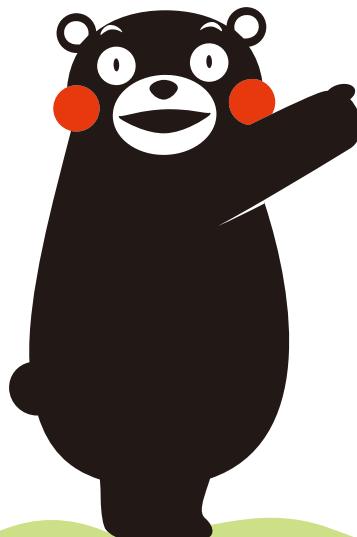
水田の排水栓に流出量を調整するせき板を設置して、水田の雨水貯留効果をフル活用。

現在の排水栓を利用でき、専用の「せき板」を
設置するだけで田んぼダムになります。

排水栓

せき版

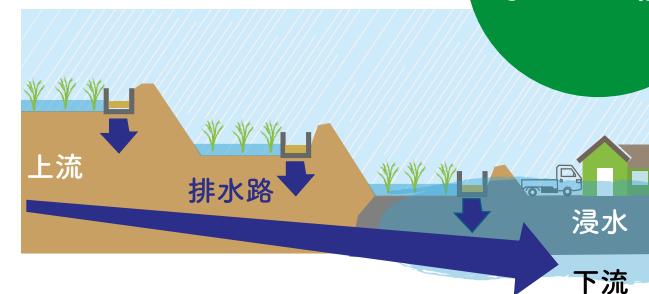
想定外の豪雨時には排水路が
あふれ浸水被害が発生

通常の
水田の場合

水田に雨水を貯めて排水路へ
流れる量を遅らせ浸水被害を減らす

田んぼダムの
場合

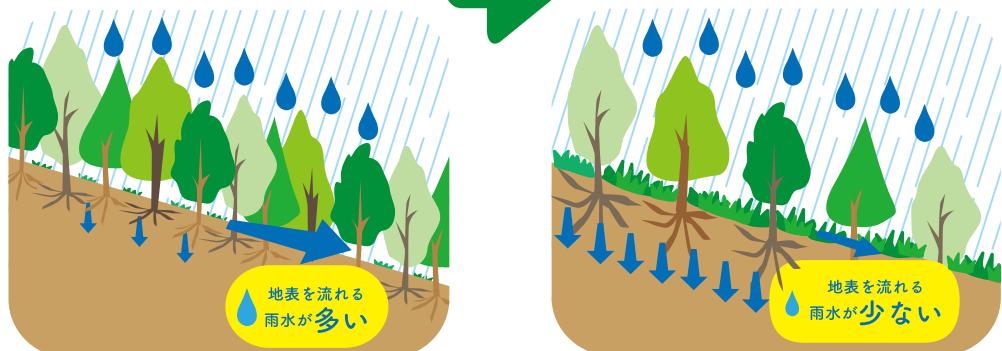
間伐をしないと
下草のない人工林内で
地表面の土壤が
流れ土砂崩れに
つながる

木々が密集した森は
暗くて陽が通らない

陽が地面まで通って
明るくてスッキリ！

成長して混み合ってきた木を抜き伐り(間伐)することで、
陽が通りやすく、根も広く張りやすくなる。

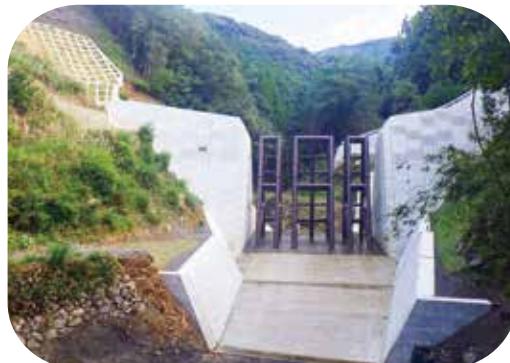
砂防堰堤（球磨村）

水の力で土砂が削られたり、大量の土砂が下流に運ばれたりするのを抑えるはたらきや土石流や流木が流れてきた時は、それを受け止めるはたらきがある。

土砂や流木の流出抑制対策として、治山ダムと砂防堰堤、山腹工、流木止め等を整備する
